CONSTRUÇÃO CIVIL COM ÊNFASE EM REPARO DE PISCINA EM ALVENARIA DEMONSTRADO EM UM ESTUDO DE CASO PRÁTICO

**Yan Silva da Cunha
Gregorio Pinto Leite**

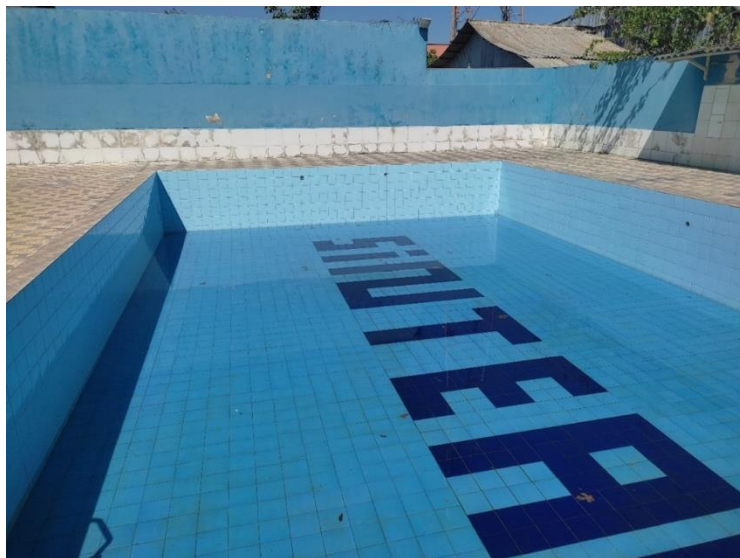
Apresenta pastilhas manchadas, apresenta também vazamentos constantes, detalhes estéticos bastante desagradáveis, instalações hidráulicas envelhecidas e danificadas.

Formato da piscina: retangular, em virtude da sua idade, e falta de manutenção e cuidados necessários, a mesma apresenta-se bastante deteriorada, além de não funcionar como deveria, na figura abaixo é demonstrado como a piscina encontra-se antes dos reparos e de seu conserto.

Figura 1: Imagem da piscina antes da intervenção.

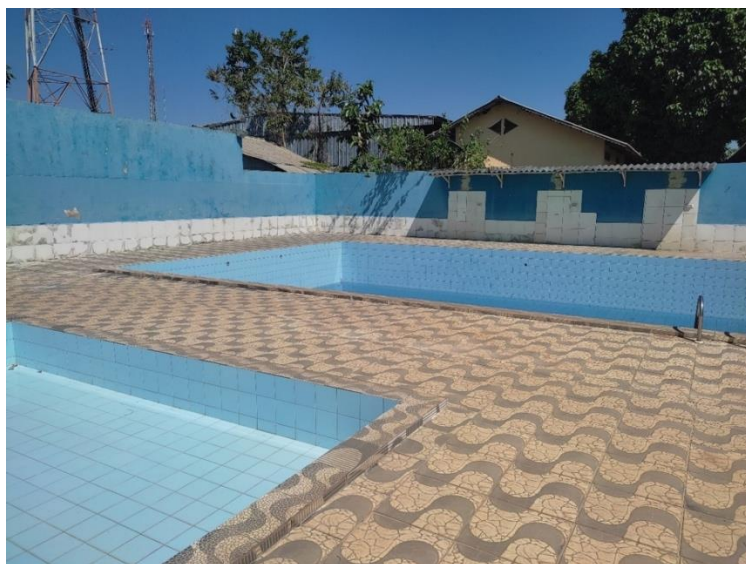
Figura 2: Imagem geral da envoltória da piscina antes dos reparos realizados.

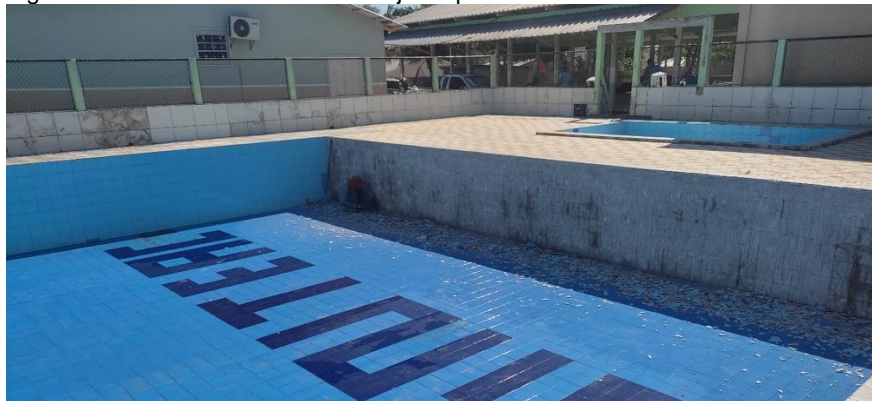
Figura 10: Início da retirada do azulejo da piscina.

A necessidade da retirada de vazamentos da piscina, acarreta na demolição e retirada total do revestimento cerâmico, tanto das paredes quanto do piso, pois é necessário verificar se a mesma apresenta rachaduras, manchas e rastro de fuga de água. Segundo a NR 18 em seu subitem 18.7.1.1:

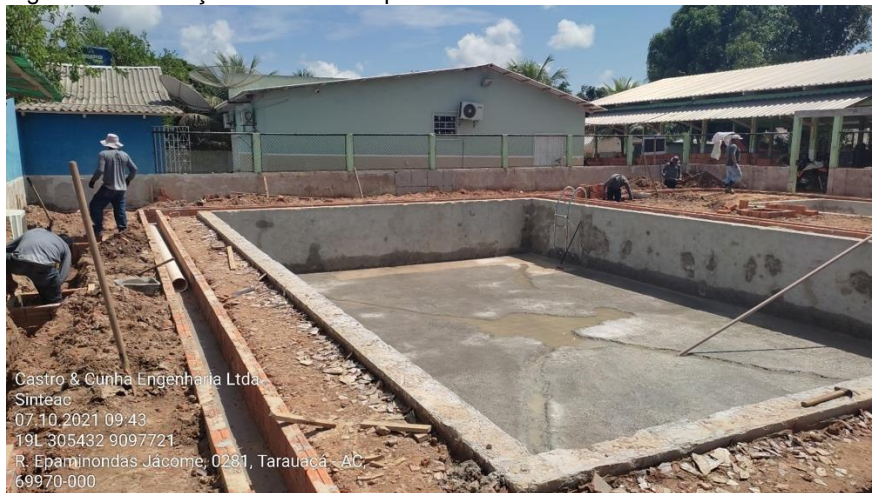
Figura 11: Demolição concluída da piscina.

Como é demonstrado nas imagens acima, todo o revestimento cerâmico foi retirado, juntamente com parte do contrapiso danificado a qual apresentava rachaduras.

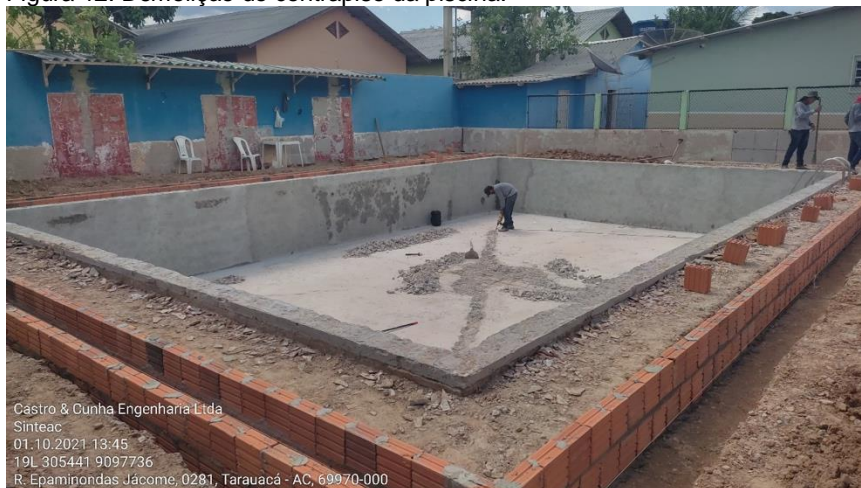
Figura 12: Demolição do contrapiso da piscina.
