Este trabalho mostrará todo o processo de degradação de fachadas com revestimento cerâmico a partir de problemas originados na armadura de aço. Explicará os diferentes tipos de patologias que ocorrem na fachada. Objetiva um melhor entendimento de todas as fases deste processo para uma melhor atuação dos profissionais desta área da engenharia civil. Descreverá, sucintamente, cada fase deste processo, da detecção da patologia, sua origem, passando pelos processos de demolição, tratamento e reconstrução das camadas construtivas. Valer-se-á de pesquisas em bibliografia relevante ao tema e trará um estudo de caso de uma obra de recuperação de fachada que acontece, concomitantemente com a elaboração do trabalho, no condomínio da Zona Oeste do Rio de Janeiro, no bairro da Barra da Tijuca.

Este trabalho destina-se, especificamente, a identificar e tratar as patologias de fachadas com revestimento cerâmico a partir de problemas na armadura de aço do condomínio Four Seasons, onde a fachada dos dois prédios do estáo sofrendo com patologias e tendo seus revestimentos descolados e caindo em áreas comuns.

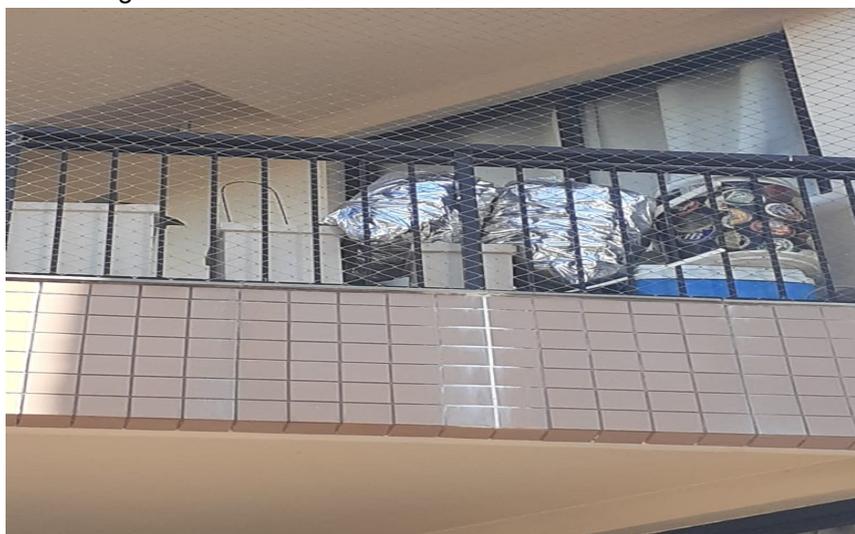
Figura 5 – Eflorescência na fachada do condomínio Four Seasons

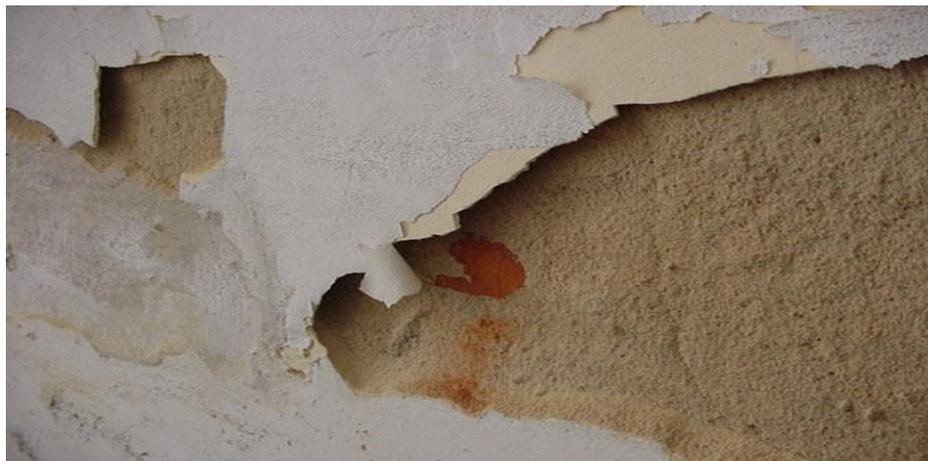
Esta patologia alinhado com Menezes (2006), causa esforços mecânicos sobre as Alvenarias, visto que causam aumento do volume no processo de cristalização, causando o desprendimento de materiais das alvenarias, proporcionando a exposição das armaduras de aço.

Figura 7 – Subeflorescência em fachada

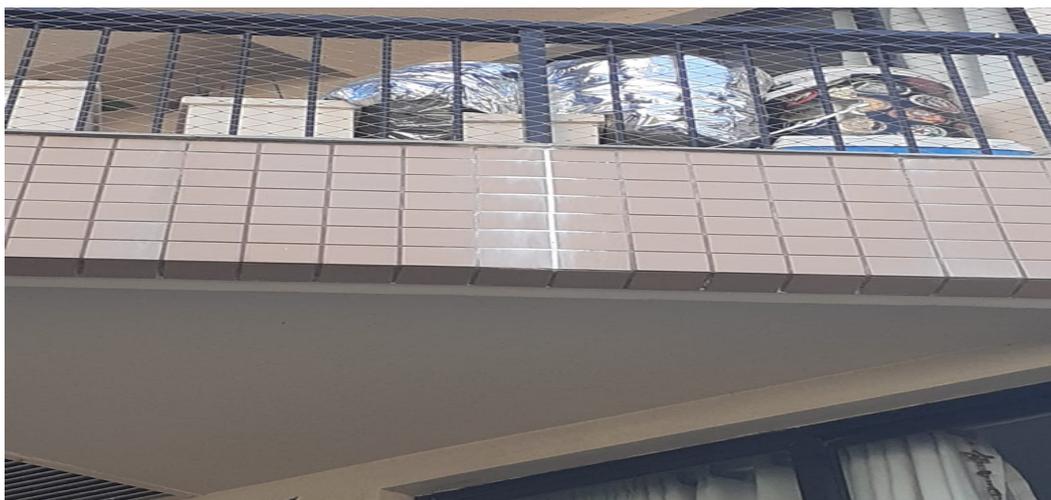
Os pontaletes que fixam o guarda corpo de cada varanda, cravados na viga de chão, é o ponto de percolação de água da chuva e de limpeza das mesmas, dando partida no processo de “caminho” da água até as barras de aço.

Figura 23: Processo de eflorescência, caracterizando percolação de água pelo pontalete

Este pontalete é cravado no topo do chapim de chão, de pedra ardósia, que apresenta fissuras parciais ou em sua totalidade.

Todas as patologias identificadas no estudo de caso foram provenientes da percolação de água pelos pontaletes da fachada, feitos de maneira errônea, sem a devida vedação, ou por trincas e fissuras no chapim, permitindo também que a água percolasse pelo concreto e assim, deteriorando a armadura.

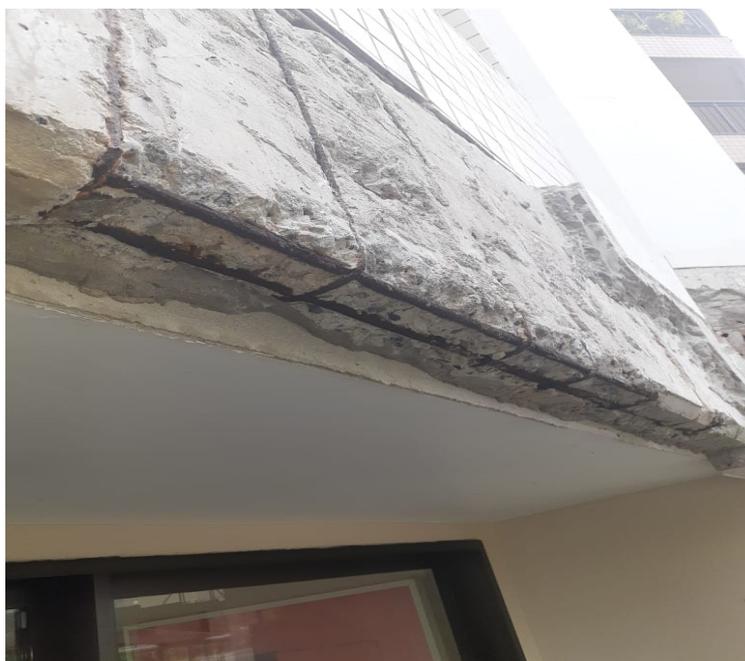
Figura 24: Viga com camada de cobrimento demolida

Os profissionais fazem a demolição cuidadosa de parte do cobrimento ou, em alguns casos, a remoção total desta parte. Esta patologia é uma das mais perigosas em uma obra, pois o cobrimento é parte da massa de concreto, dependendo do tamanho lesionado deste, pode possuir dezenas de kilogramas de peso, despencando de qualquer altura pode gerar danos significativos

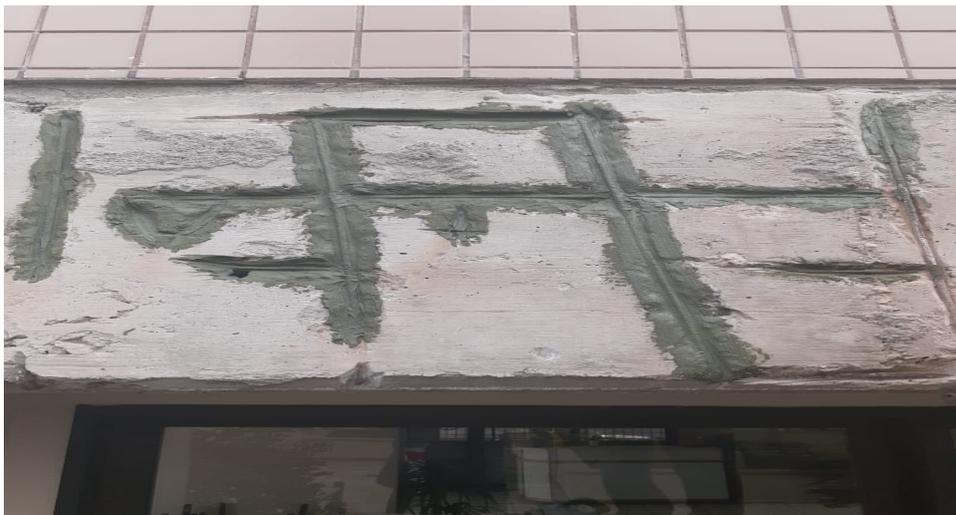
Figura 25: Armadura após aplicação de inibidor de corrosão

Chegada a hora da aplicação de inibidor de ferrugem. Com pincel de 2" procede-se a aplicação do produto. Aqui usa-se o Armatec. Necessário esperar o tempo de cura do produto, segundo seus fabricantes para seguir com o processo.

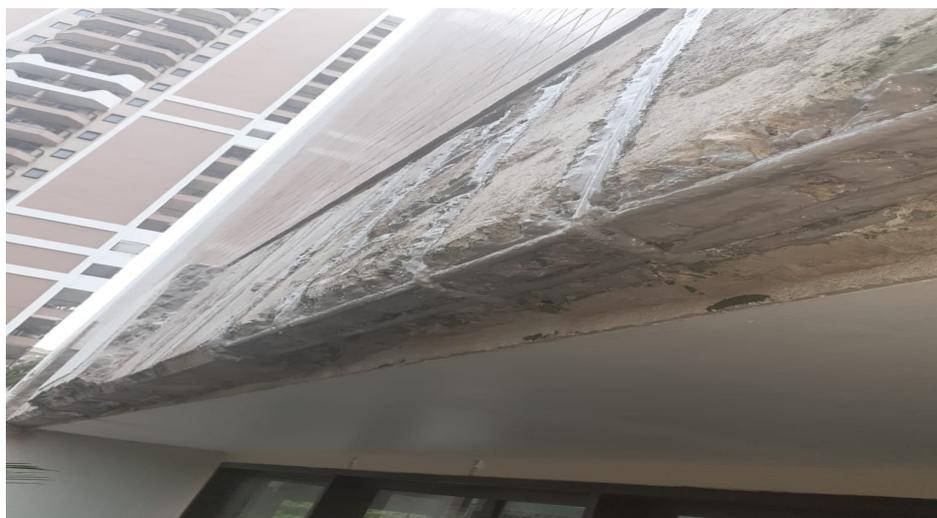
Figura 26: Armadura após aplicação do aditivo colante

O próximo passo é aplicar o aditivo epóxi nas barras. A função desta substância epóxi é aumentar a aderência das barras de aço ao concreto novo.
