Carlos Henrique Lopes Castro da Silva

Este estudo tem como objetivo geral analisar o condomínio residencial multifamiliar de 53 anos a fim de identificar quais patologias tem desencadeado no desenvolvimento de fissuração.

Para atingir os objetivos propostos neste estudo foi realizado um estudo de caso em um condomínio residencial multifamiliar construído em concreto armado no ano de 1968 no bairro Del Castilho no município do Rio de Janeiro. O condomínio denominado Conjunto Residencial IV Centenário (Figura 10) é composto por 516 apartamentos distribuídos em 43 blocos totalizando uma área construída de aproximadamente 29.125m².

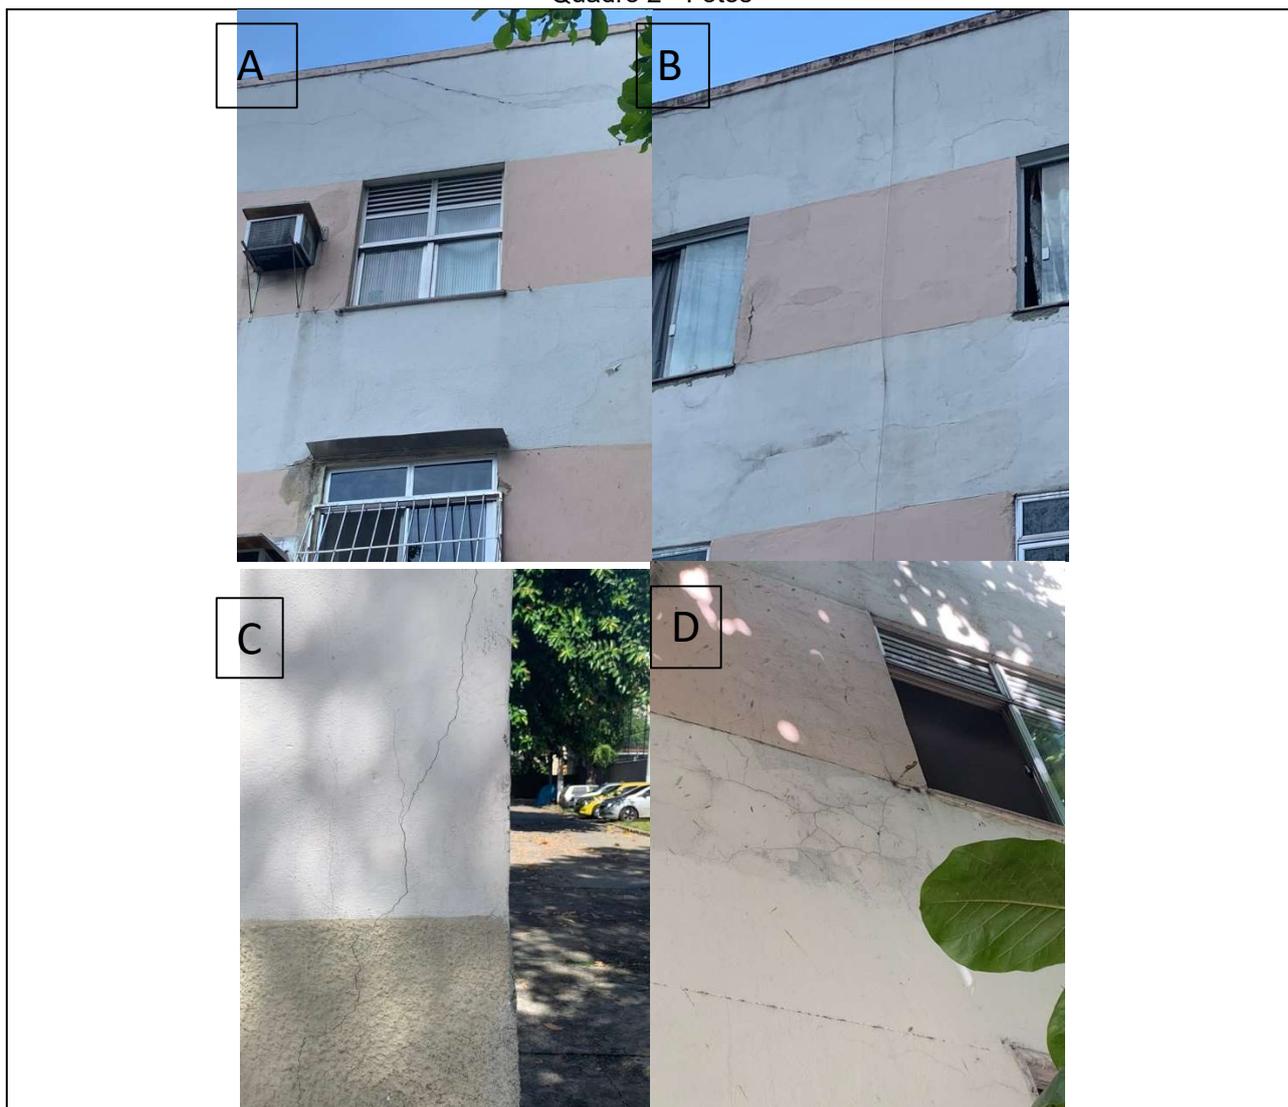
Quadro 2 - Fotos

Por meio da análise técnica, identificou-se, no Bloco A1 as fissuras ilustradas no Quadro 2.

As Figuras A e B destacam fissuras na fachada principal do bloco A1; a Figura C apresenta fissura na lateral externa do bloco A1; a Figura D, apresenta fissura na lateral externa do bloco A1. Por meio das imagens apresentadas no Quadro 2, nota-se a existência de manifestações patológicas classificadas como fissuras, conforme Quadro 1, já que a abertura é inferior a 0,5mm, sendo essas horizontais e verticais.

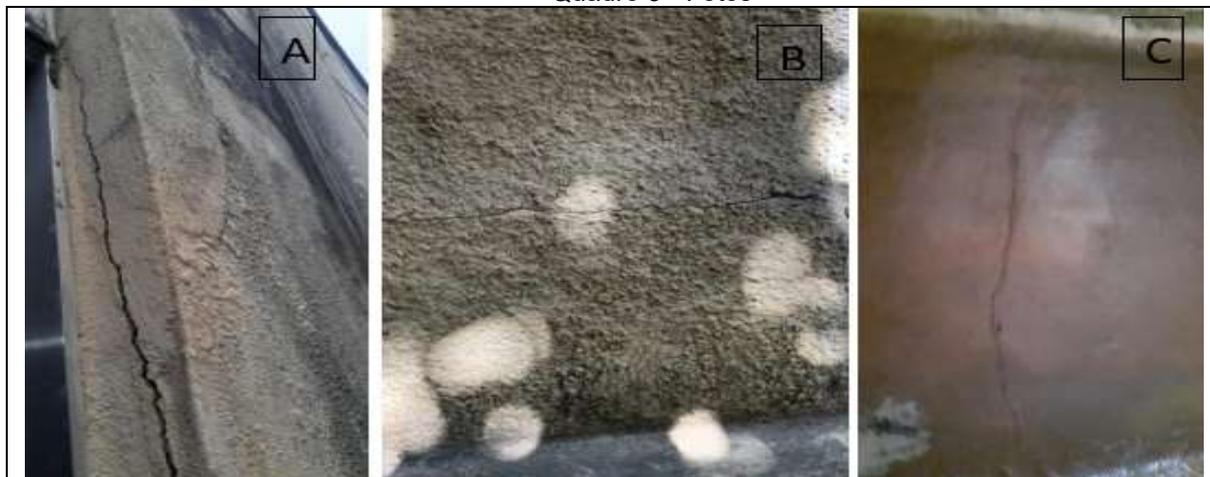
Quadro 3 - Fotos

No Quadro 3 apresentam-se as manifestações patológicas identificadas ao longo do bloco A4.

A Figura A representa fissura na parte lateral da faixa da do bloco A4; a Figura B apresenta uma fissura horizontal na lateral externa do bloco A4; a Figura C apresenta uma fissura na parede de quarto. Por meio das imagens apresentadas no Quadro 3, nota-se a existência de manifestações patológicas classificadas como fissuras, conforme Quadro 1, já que a abertura é inferior a 0,5mm, ao longo de algumas regiões no bloco A4, sendo essas horizontais e verticais.

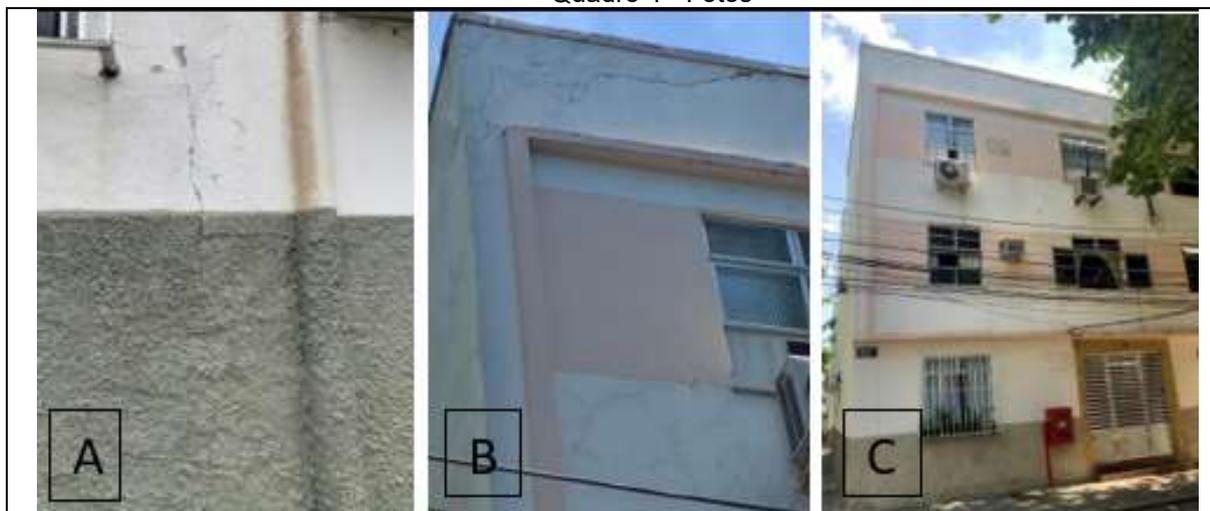
Quadro 4 - Fotos

O Quadro 4 apresenta as imagens das manifestações identificadas ao longo do bloco A5.

A Figura A apresenta fissura na fachada do bloco A5; as Figuras B e C apresentam fissuração na fachada do bloco A5 causada por dilatação térmica. Conforme imagens apresentadas no Quadro 4, identificou-se a existência de fissuras com abertura inferior a 0,5mm e rachaduras, com abertura entre 1,00 mm até 1,5 mm.

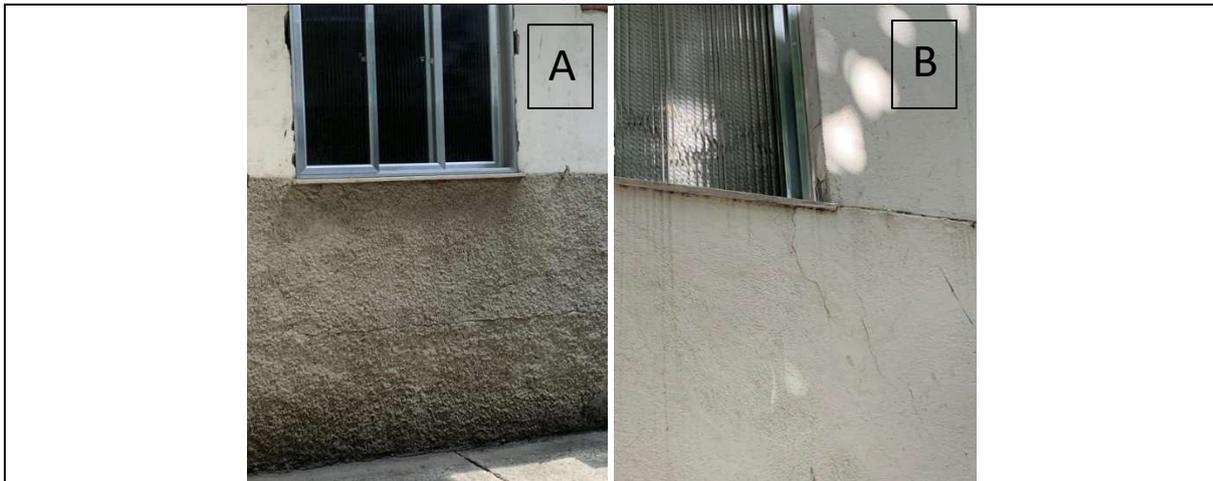
Quadro 5 – Fotos

O Quadro 5 apresenta as imagens das manifestações identificadas ao longo do Bloco A6.

A Figura A mostra fissuras horizontais na fachada do bloco A6; a Figura B apresenta fissura em canto inferior de abertura de janela em parede de janela externa. Conforme imagens apresentadas no Quadro 5, identificou-se a existência de fissuras em várias regiões do Bloco A6.

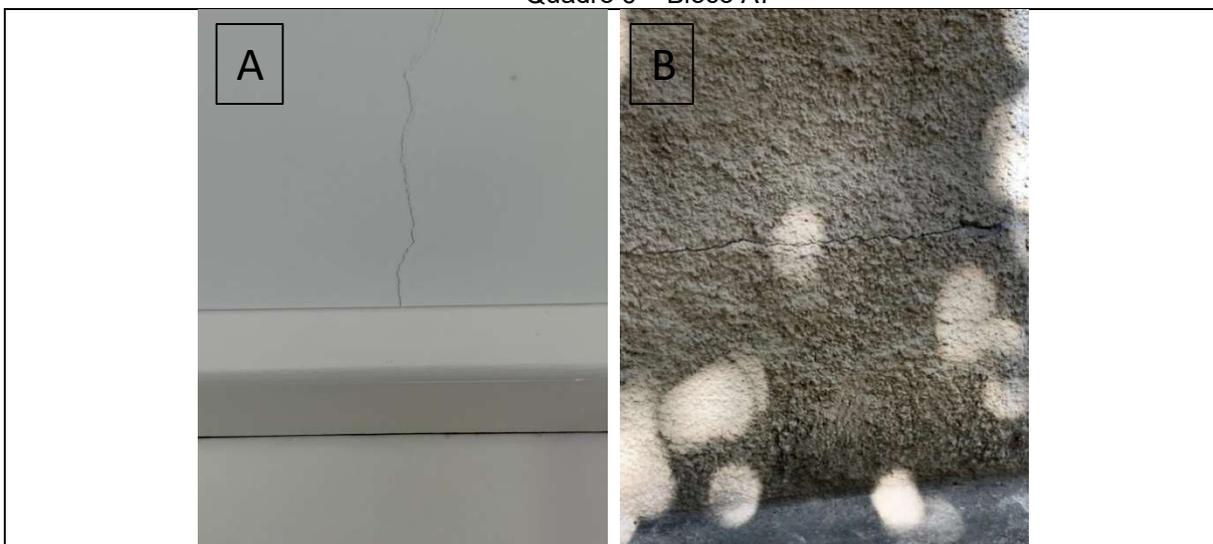
Quadro 6 – Bloco A7

A Figura A apresenta fissura parte superior porta bloco A7 apartamento 103; já a Figura B apresenta fissura com formato predominante horizontal na parte lateral externa do bloco A7. Conforme imagens apresentadas no Quadro 6, identificou-se a existência de fissuras em várias regiões do Bloco A7.

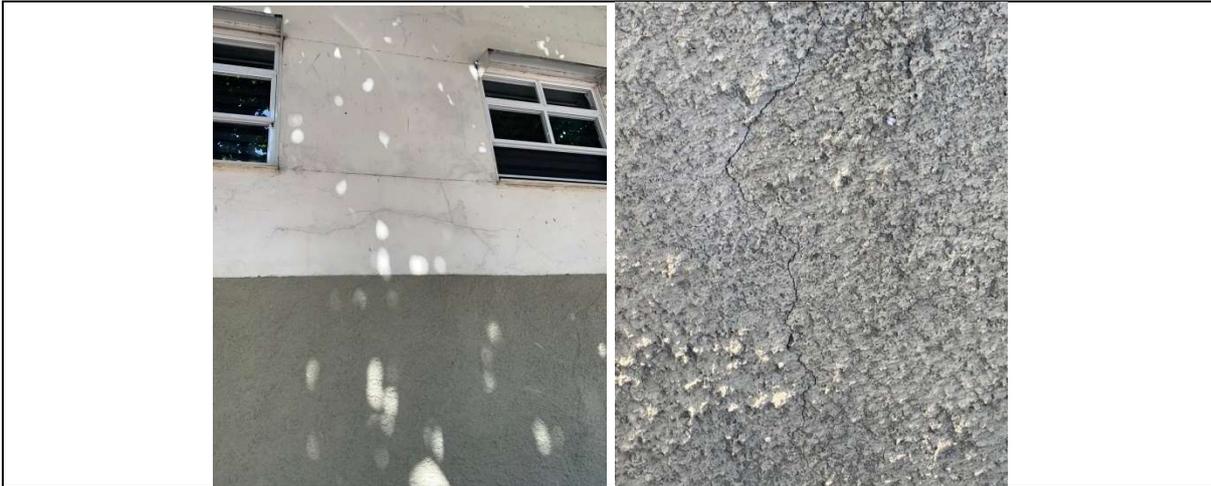
Quadro 7 – Bloco A12

A Figura A apresenta fissuras ao longo da faixa da bloco A12; já a Figura B apresenta fissuração vertical na parede externa do bloco A12. Conforme imagens apresentadas no Quadro 7, identificou-se a existência de fissuras em várias regiões do Bloco A12.

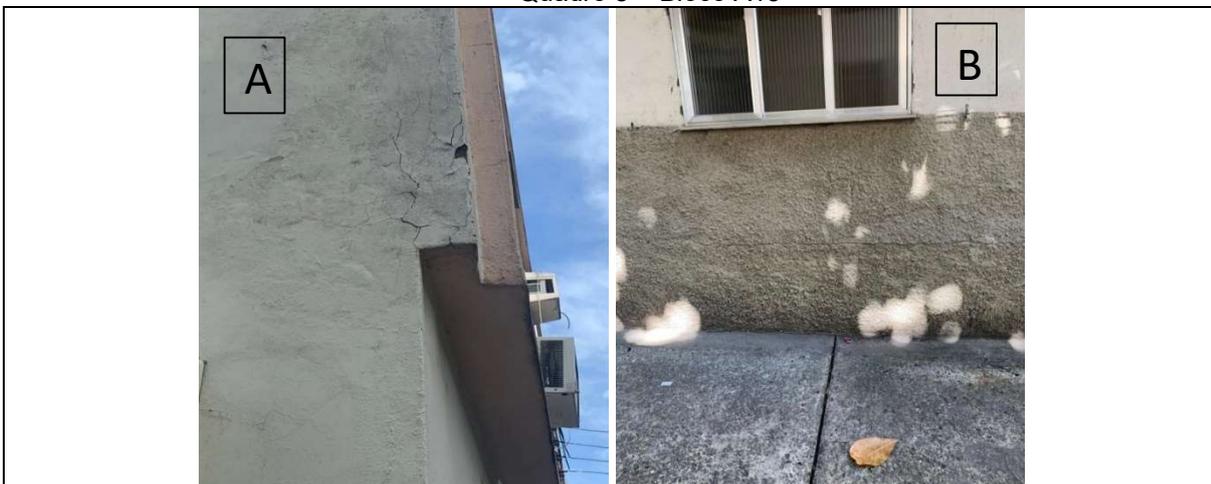
Quadro 8 – Bloco A13

A Figura A apresenta fissuras horizontal ao longo da laje A13; já a Figura B apresenta fissuras ao longo da base da parede de alvenaria estrutural. Conforme imagens apresentadas no Quadro 8, identificou-se a existência de fissuras em várias regiões do Bloco A13.

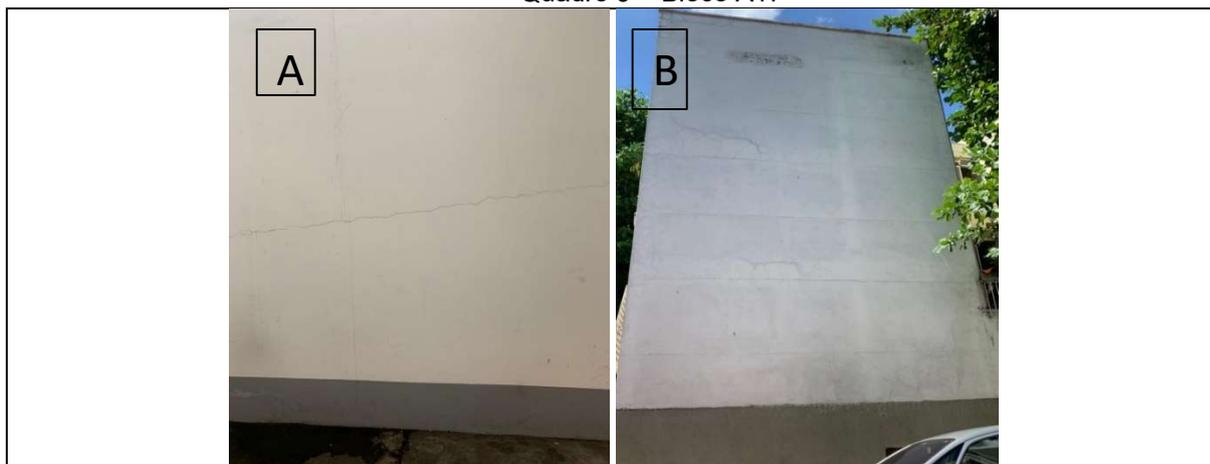
Quadro 9 – Bloco A17

A Figura A apresenta fissura em formato horizontal parede da sala bloco A17 APT 103; já a Figura B apresenta fissuras ao longo da estrutura faixa lateral. Conforme imagens apresentadas no Quadro 9, identificou-se a existência de fissuras em várias regiões do Bloco A17.

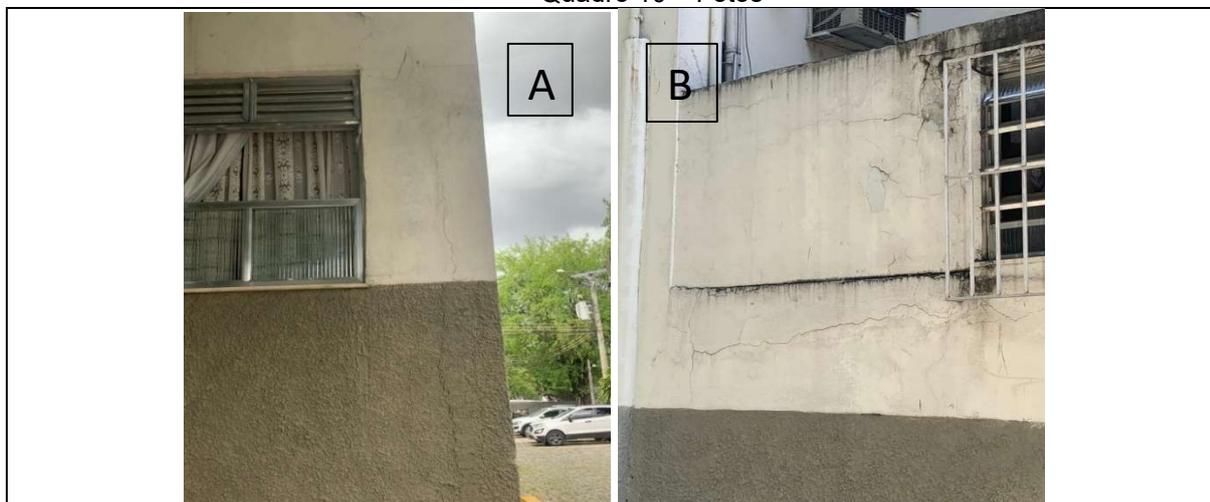
Quadro 10 – Fotos

A Figura A apresenta fissura horizontal em faixa frontal bloco A23; já a Figura B apresenta fissuras no canto inferior da abertura de janelas em parede externa do condomínio. Conforme imagens apresentadas no Quadro 10, identificou-se a existência de fissuras em várias regiões do Bloco A23.

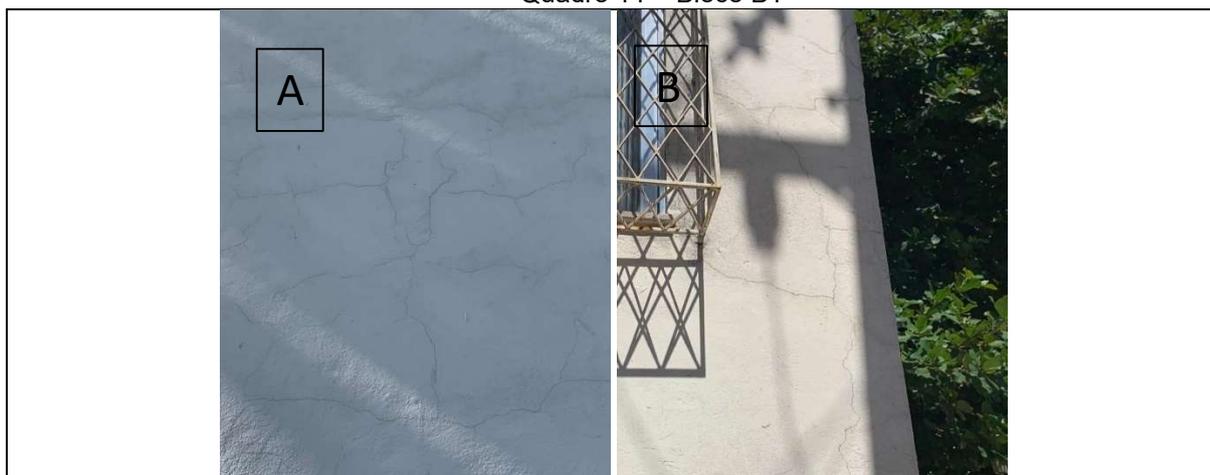
Quadro 11 – Bloco B1

A Figura A ilustra as fissuras mapeadas lateral bloco B1; já a Figura B apresenta fissuras causadas pela retração das lajes. Conforme imagens apresentadas no Quadro 11, identificou-se a existência de fissuras em várias regiões do Bloco B1.

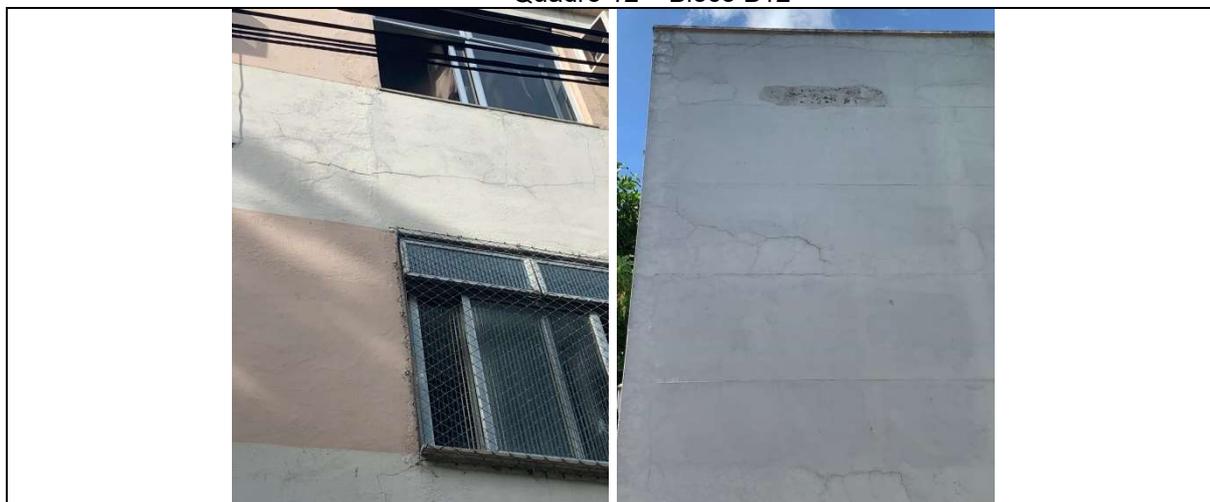
Quadro 12 – Bloco B12

Conforme imagens apresentadas no Quadro 12, identificou-se a existência de fissuras em várias regiões do Bloco B2.

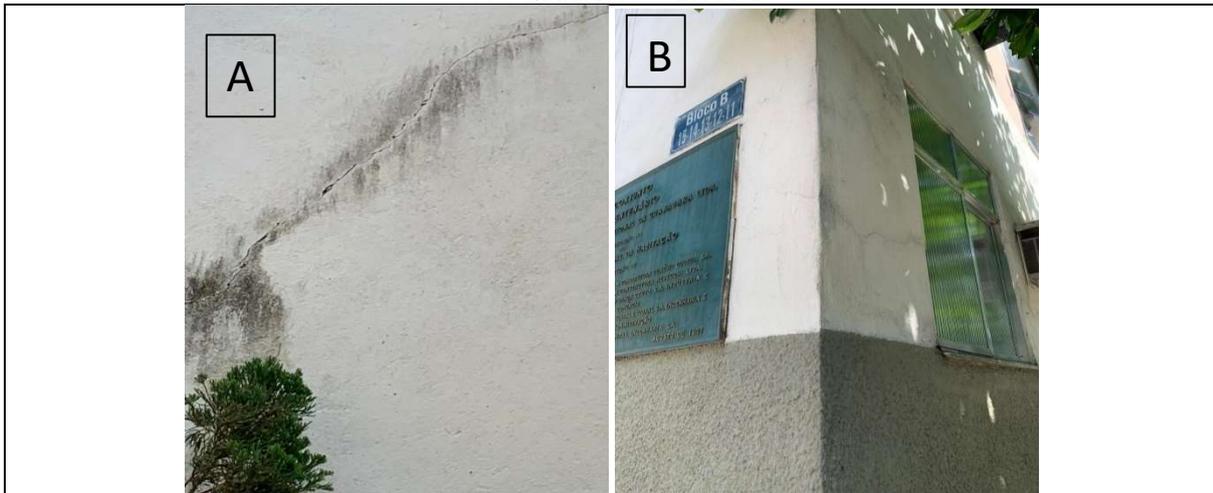
Quadro 13 – Bloco B4

A Figura A apresenta fissura na parede externa do bloco B4; já a Figura B apresenta fissuras no encontro de paredes em alvenaria estrutural. Conforme imagens apresentadas no Quadro 13, identificou-se a existência de fissuras em várias regiões do Bloco B4.

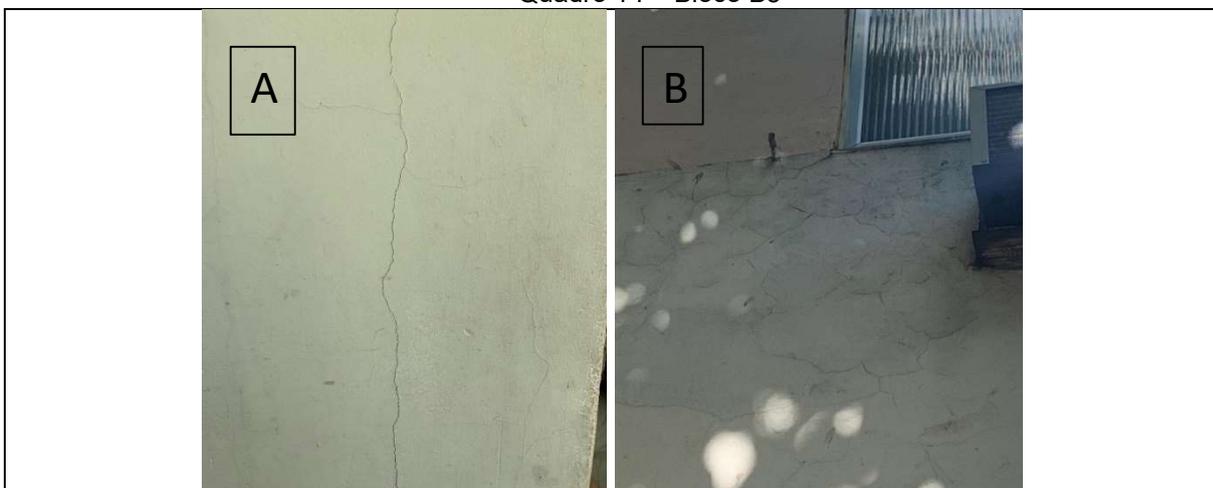
Quadro 14 – Bloco B5

A Figura A apresenta fissura parte interna da sala de um apartamento do bloco B5; já a Figura B apresenta fissuras mapeadas no canto inferior de abertura de janela externa. Conforme imagens apresentadas no Quadro 14, identificou-se a existência de fissuras em várias regiões do Bloco B5.

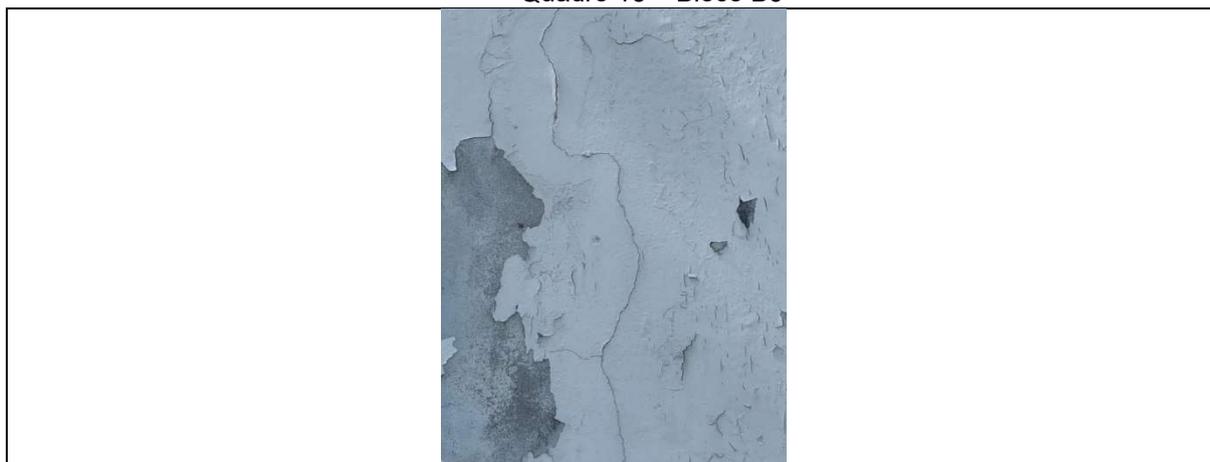
Quadro 15 – Bloco B6

Conforme imagens apresentadas no Quadro 15, identificou-se a existência de fissuras em várias regiões do Bloco B6.

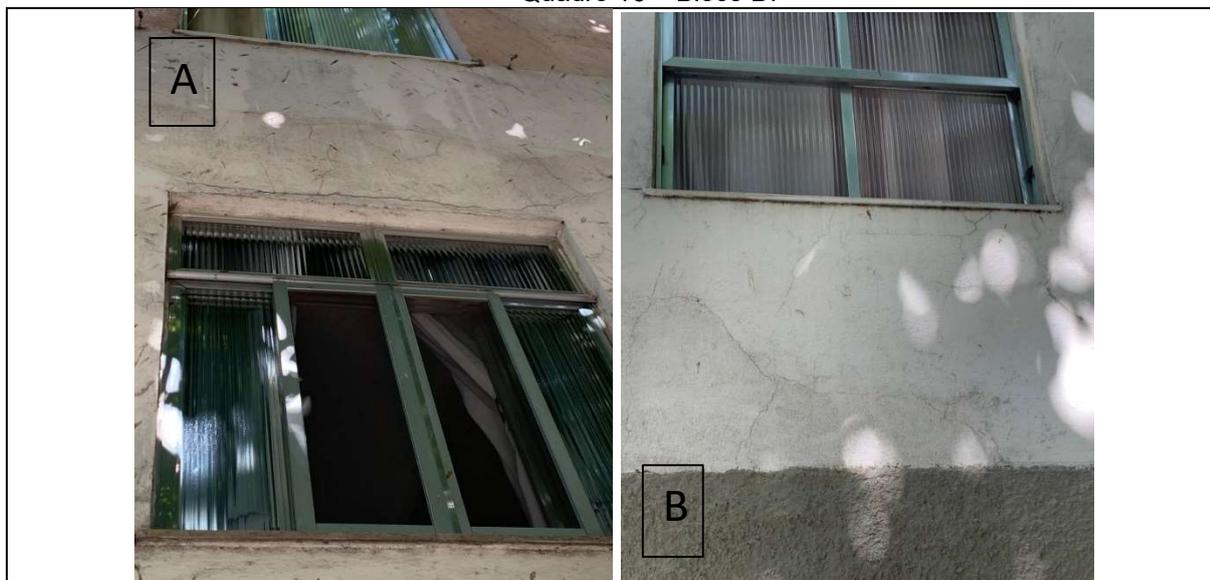
Quadro 16 – Bloco B7

A Figura A apresenta fissuras horizontais em canto superior abertura de janela externa bloco B7; já a Figura B fissuras na parte inferior de abertura de janela externa, fissuras ao longo da estrutura. Conforme imagens apresentadas no Quadro 16, identificou-se a existência de fissuras em várias regiões do Bloco B7.

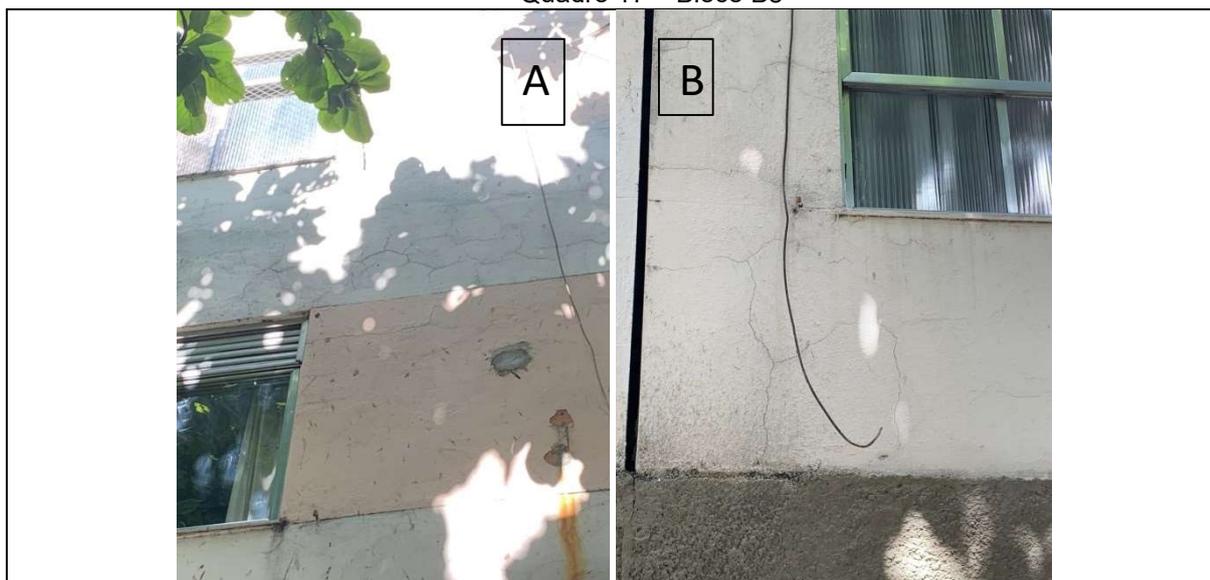
Quadro 17 – Bloco B8

A Figura A apresenta as fissuras mapeadas e fissuras lateral da janela parte externa, fachada do bloco B8; já a Figura B apresenta fissuras na parede externa lateral do bloco B8. Conforme imagens apresentadas no Quadro 17, identificou-se a existência de fissuras em várias regiões do Bloco B8.
