André Augusto de Souza Ribeiro

A cidade de Petrópolis, localizada na região serrana do estado do Rio de Janeiro, possui um relevo acidentado, e ao longo dos anos a população vem se aglomerando próximo aos centros urbanos, diferente do projeto inicial, hoje áreas cada vez mais íngremes e encostas rochosas vem sendo ocupadas. Para tornar essas ocupações possíveis, faz-se necessário o uso dos muros de contenção, utilizados para conter e estabilizar taludes e encostas. Porém, muitos desses muros apresentam manifestações patológicas, que caso não sofram nenhum tipo de intervenção se agravam cada vez mais, podendo levar a estrutura à ruína, trazendo diversos prejuízos socioeconômicos. A fim de identificar um padrão de ocorrência de patologias nas contenções do município, este trabalho se utilizou de um estudo de caso, onde foi escolhido um tipo de contenção comum na cidade, os muros de concreto armado. Foi realizada uma revisão bibliográfica como embasamento teórico aos estudos, além de serem selecionadas também uma amostra de 10 muros com manifestações patológicas para o estudo de caso. Esses muros foram vistoriados e através da análise dos dados coletados, foi possível identificar o t

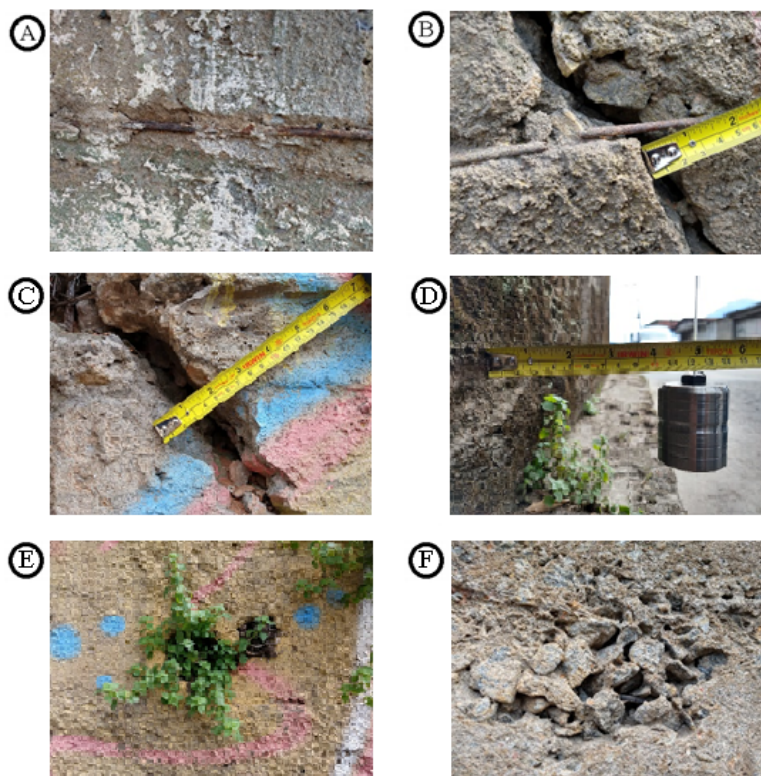
PATOLOGIAS	POSSÍVEIS CAUSAS
Aço exposto	Falha de projeto Falha de execução
Fissuras	Falha de projeto Falta de manutenção
Desaprumo	Falha de projeto
Drenos obstruídos	Falta de manutenção
Ninhos de concretagem	Falha de execução

Figura 05 – Patologias do Muro 01: (A) Aço exposto; (B) Fissura; (C) Fissura; (D) Desaprumo; (E) Dreno obstruído; (F) Ninho de concretagem.

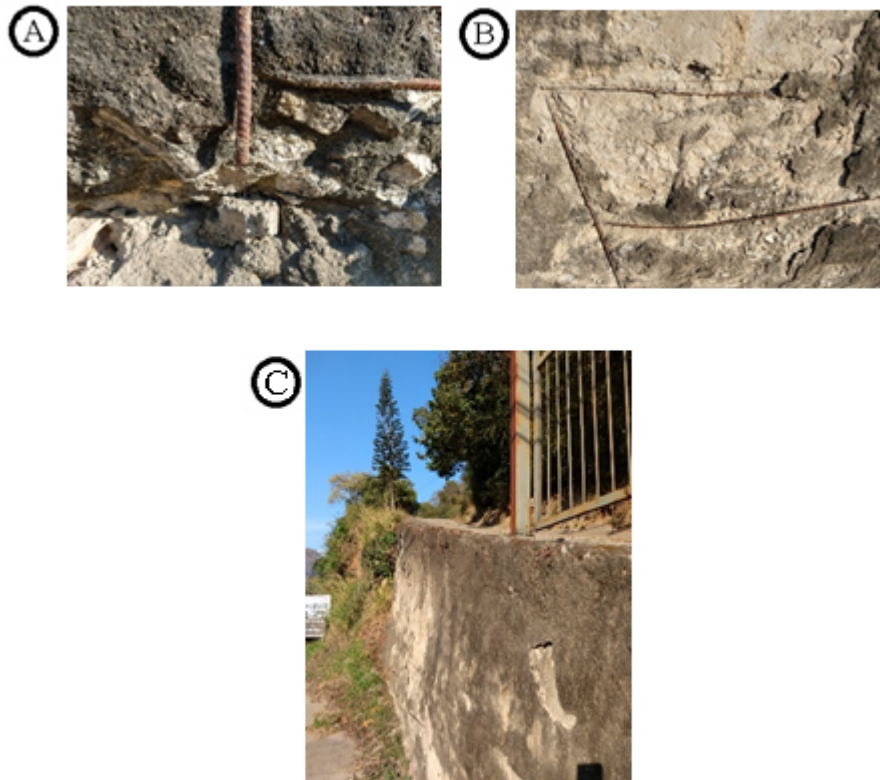
PATOLOGIAS	POSSÍVEIS CAUSAS
Aço exposto	Falha de projeto Falha de execução
Drenos inexistentes	Falha de projeto

Figura 08 – Patologias do Muro 02: (A) Aço exposto; (B) Aço exposto; (C) Ausência de drenos.

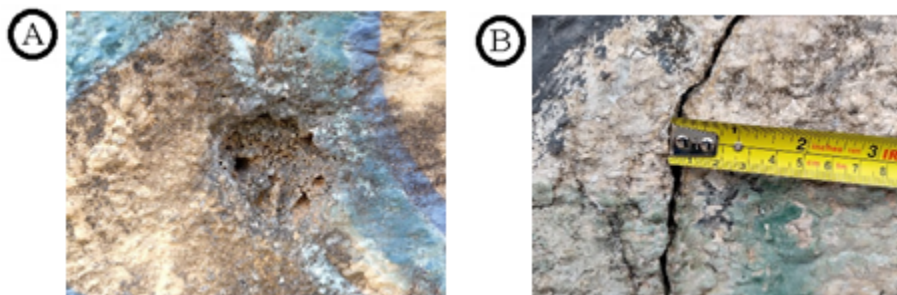
PATOLOGIAS	POSSÍVEIS CAUSAS
Fissuras	Falha de projeto Falta de manutenção
Drenos obstruídos	Falta de manutenção

Figura 11 – Patologias do Muro 03: (A) Dreno obstruído; (B) Fissura.

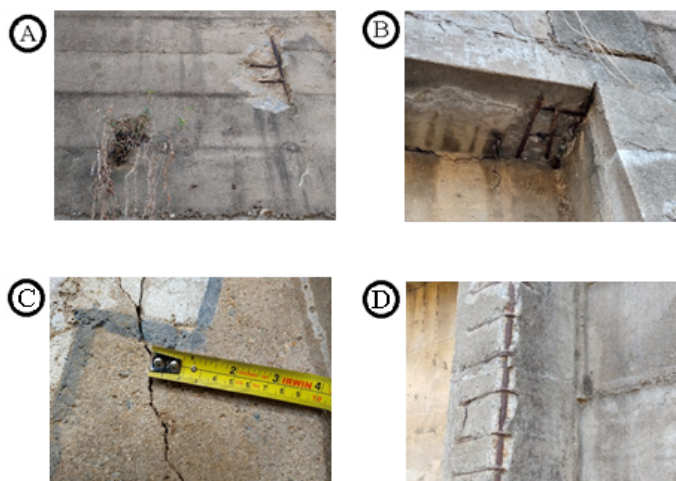
PATOLOGIAS	POSSÍVEIS CAUSAS
Aço exposto	Falha de projeto Falha de execução
Fissuras	Falha de projeto Falta de manutenção
Drenos obstruídos	Falta de manutenção

Figura 14 – Patologias do Muro 04: (A) Dreno obstruído e aço exposto; (B) Aço exposto; (C) Fissura; (D) Aço exposto.

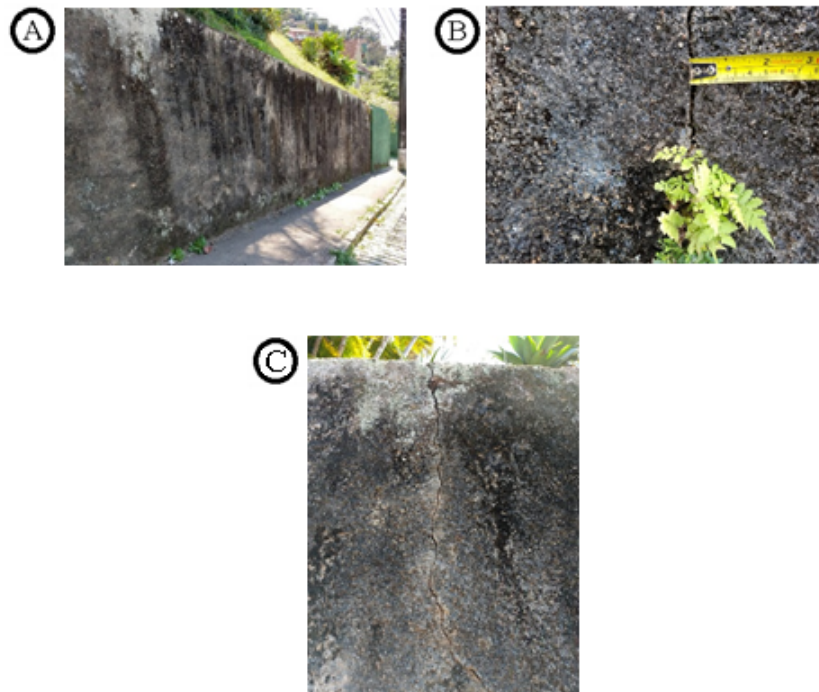
PATOLOGIAS	POSSÍVEIS CAUSAS
Fissuras	Falha de projeto Falta de manutenção
Drenos inexistentes	Falha de projeto

Figura 17 – Patologias do Muro 05: (A) Ausência de drenagem; (B) Fissura; (C) Fissura.

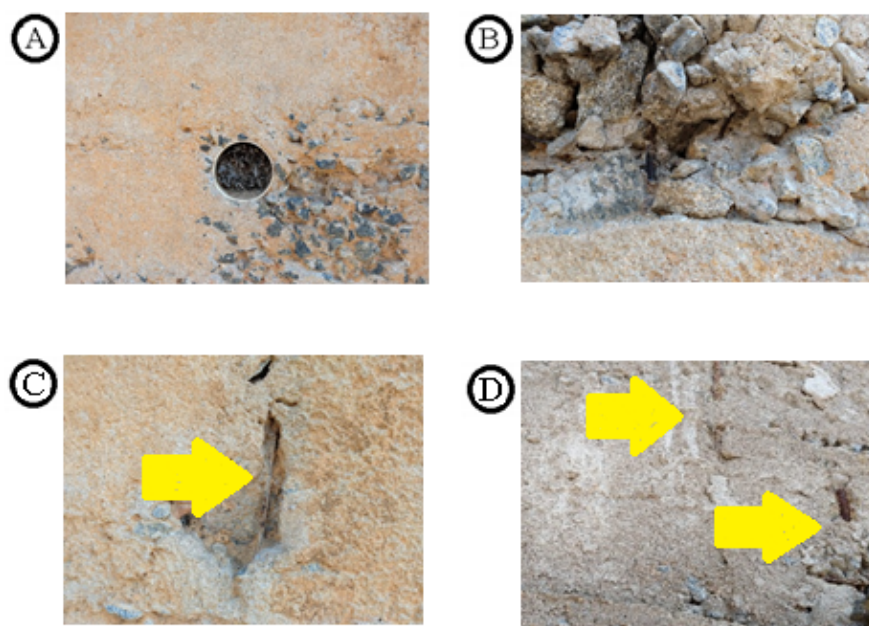
PATOLOGIAS	POSSÍVEIS CAUSAS
Aço exposto	Falha de projeto Falha de execução
Drenos obstruídos	Falta de manutenção
Ninhos de concretagem	Falha de execução

Figura 20 – Patologias do Muro 06: (A) Dreno obstruído; (B) Ninho de concretagem; (C) Aço exposto; (D) Aço exposto.

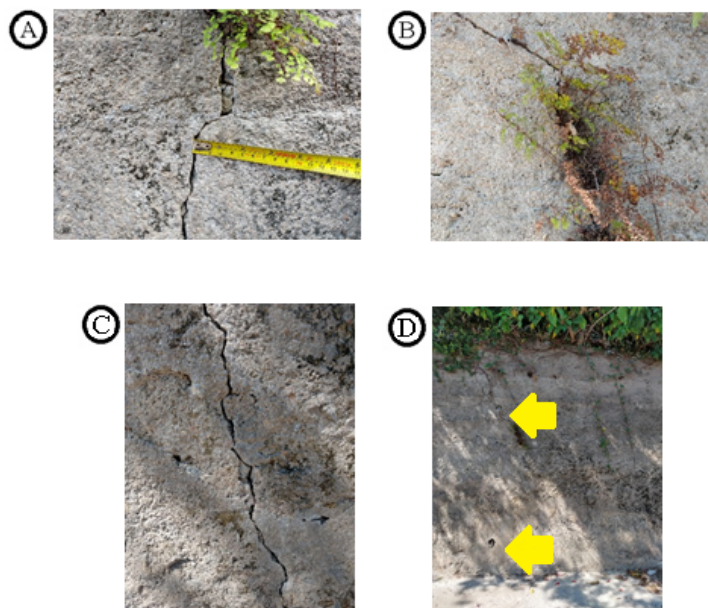
PATOLOGIAS	POSSÍVEIS CAUSAS
Fissuras	Falha de projeto Falta de manutenção
Drenos obstruídos	Falta de manutenção

Figura 23 – Patologias do Muro 07: (A) Fissura; (B) Fissura; (C) Fissura; (D) Drenos obstruídos.

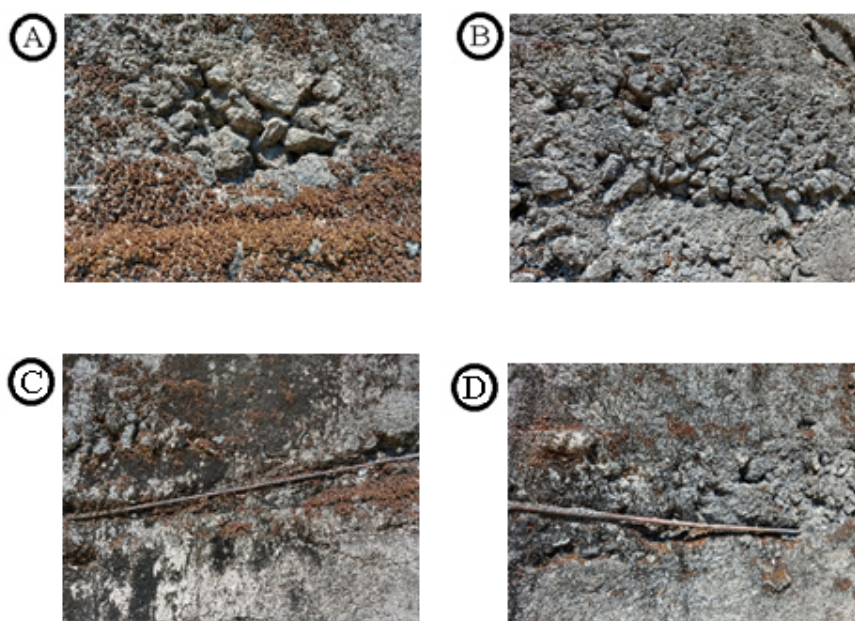
PATOLOGIAS	POSSÍVEIS CAUSAS
Aço exposto	Falha de projeto Falha de execução
Ninhos de concretagem	Falha de execução

Figura 26 – Patologias do Muro 08: (A) e (B) Ninhos de concretagem; (C) e (D) Aço exposto.

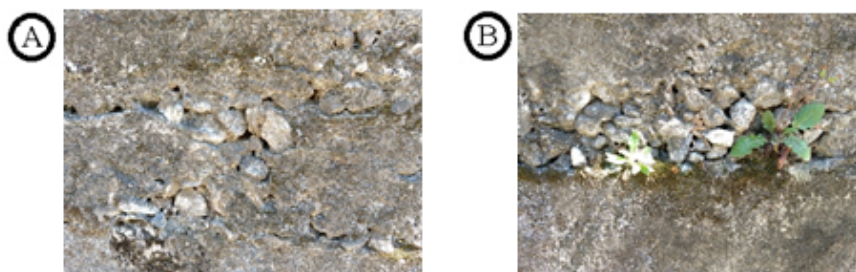
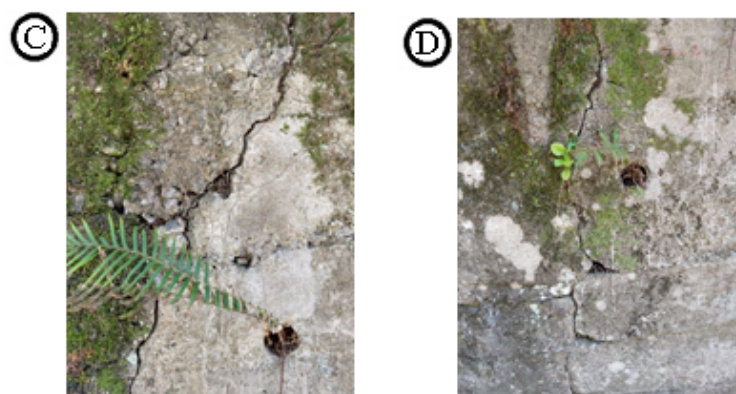
PATOLOGIAS	POSSÍVEIS CAUSAS
Fissuras	Falha de projeto Falta de manutenção
Drenos obstruídos	Falta de manutenção
Ninhos de concretagem	Falha de execução

Figura 29 – Patologias do Muro 09: (A) e (B) Ninhos de concretagem; (C) e (D) Fissuras e drenos obstruídos.

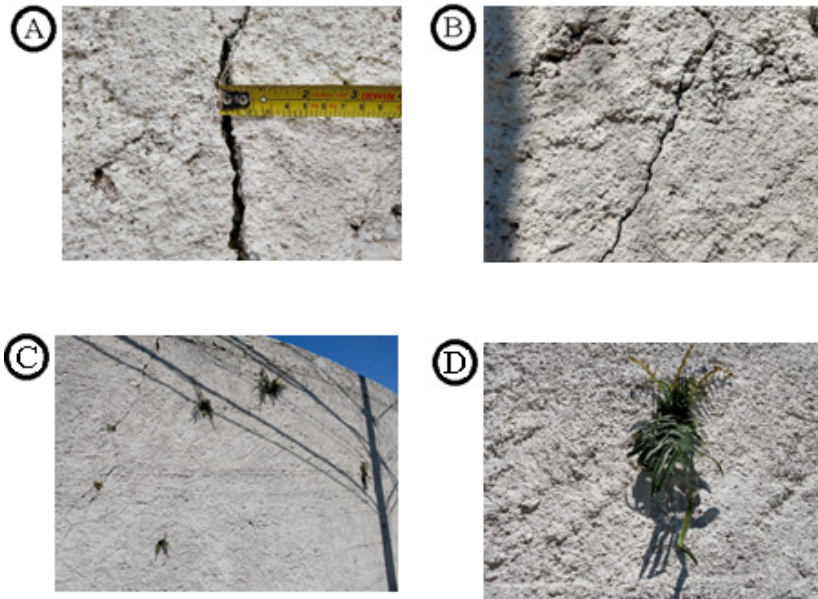
PATOLOGIAS	POSSÍVEIS CAUSAS
Fissuras	Falha de projeto Falta de manutenção
Drenos obstruídos	Falta de manutenção

Figura 32 – Patologias do Muro 10: (A) e (B) Fissuras; (C) e (D) Drenos obstruídos.
