O presente artigo tem como objetivo abordar as falhas de Impermeabilização, no edifício Passeio Corporate, pertencente a companhia BR Properties localizado no Estado do Rio de Janeiro, que gerou uma patologia no coroamento, nas juntas dos rufos da cobertura entre o revestimento e as esquadrias da pele de vidro da fachada, fissuras foram encontradas nos três blocos incluindo na passarela do mesmo. A partir disto, este estudo tem como objetivo demonstrar a necessidade de revitalização e restauração, com um sistema de impermeabilização adequado para cada ponto específico do empreendimento, assim evitando danos estruturais e de proporção aparente, devido ao excesso de umidade e/ou infiltração, além de explicar a escolha correta do sistema de impermeabilização. A metodologia utilizada de uma forma quantitativa, por meio do teste de estanqueidade que permite a exploração de pontos específicos aparentes, sendo apresentado assim os resultados de forma avaliativa e tendo como objetivo geral fornecer uma solução imediata e apropriadamente adequada baseada no orçamento indicado sobre o tema.

Este artigo descreve e analisa os serviços de impermeabilização, nos rufos da cobertura e na pele de

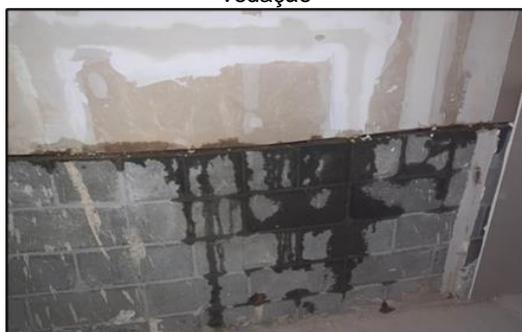
Na figura 2, pode-se observar os vazamentos expostos no interior da alvenaria. Essa umidade é causada pela infiltração. Ocorre quando a falha na vedação de um modo geral, certos vazamentos nas paredes costumam deixar o local úmido e com manchas. Mesmo havendo azulejos, é possível identificar alterações na coloração das paredes e, em alguns casos, o deslocamento do azulejo.

**Figura 2:** Manchas de infiltração na área interna da alvenaria, causada por falha na vedação

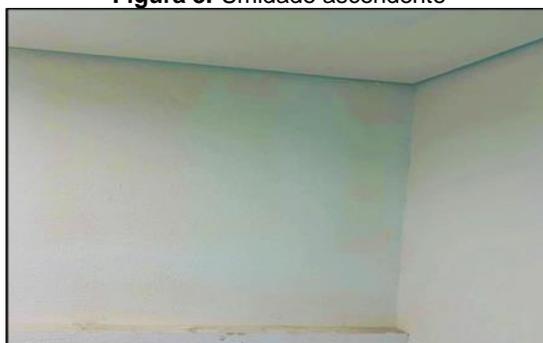
A figura 3 mostra uma mancha contínua de umidade, na parte superior da parede e teto. Este fenômeno natural produz-se no interior da estrutura quando o ar está saturado de humidade. O excesso de água deposita-se nos pontos mais frios da divisão, e devido ao acúmulo torna-se aparente as manchas na alvenaria, pois a água é absorvida pela estrutura.

**Figura 3:** Umidade ascendente

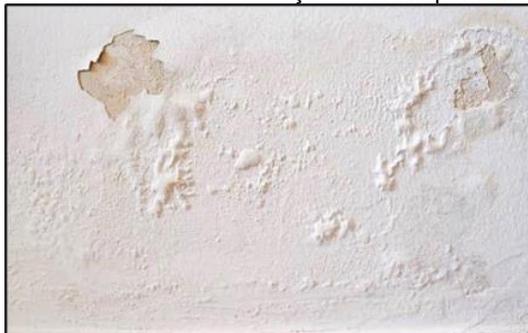
Na figura 4, pode-se observar a parede com descamação por conta de uma infiltração. Ocorre devido à penetração de água direta em razão de vazamentos, encanamentos ou áreas úmidas e água que vem de ambientes externos.

**Figura 4:** Parede com descamação causada por Infiltração.

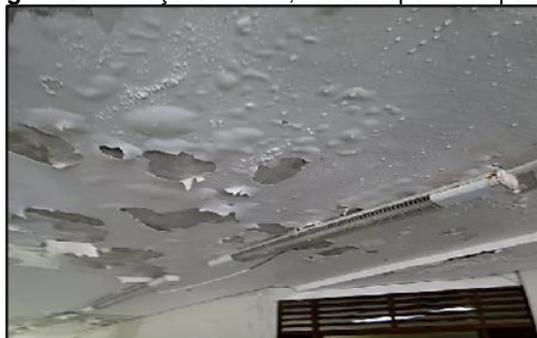
Na figura 5, observa-se uma parede externa, com descamação causada por umidade relativa, afetando até mesmo a estrutura de concreto da casa. É um tipo de umidade decorrente da água da chuva. E por esse motivo é mais comum em locais externos de uma construção.

**Figura 5:** Infiltrações no teto, causada por Intempéries

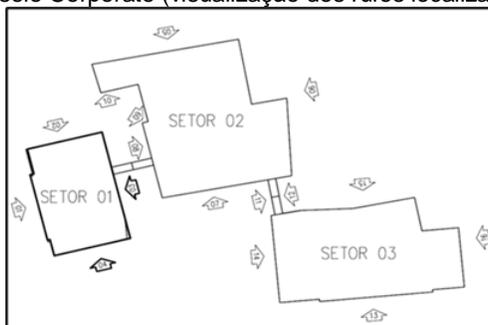
**Figura 9:** Planta baixa com detalhamentos das vistas, criada especificamente para obra no ED. Passeio Corporate (visualização dos rufos localizados na cobertura)

Foi realizada uma manutenção nos rufos em cada área dos 3 setores, o setor 1 tem aproximadamente 14,820,49 m<sup>2</sup>, seguida pelo setor 2 com 30,604.45 m<sup>2</sup> e finalizado no setor 3 27,092.24 m<sup>2</sup>. Rufos são peças moldadas e fixadas em locais específicos para evitar que a água infiltre na alvenaria, causando problemas futuros. No empreendimento o perímetro tratado foi especificamente na cobertura do edifício. Na análise de inspeção visual foi identificado que a patologia estava sendo causada especificamente nas juntas dos rufos devido ao tipo de material, ACM. Nesse processo foi utilizado uma demão de prime asfáltico entre as junções dos rufos na liga das placas de ACM, antes da aplicação da manta, obedecendo recomendações do fabricante, após a aplicação da manta. Essa junção foi sobreposta com uma nova placa de ACM de 12x60 cm e siliconada em seu entorno com Dow – corning 791 branco. Todo perímetro demonstrado na planta baixa foi reparado com sobreposição de placas de ACM (Figura 6).

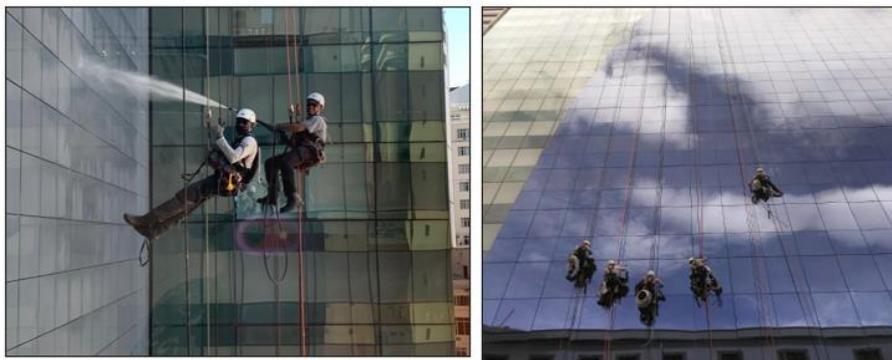
**Figura 10 e 11:** Realização do teste de estanqueidade na fachada do setor 2, seguida da impermeabilização do perímetro onde apresentou infiltrações após o teste.

vazamento nas plantas das fachadas, com isso foram feitos novos reparos onde apresentou o novo vazamento. O processo se repetiu inúmeras vezes em algumas áreas até que o empreendimento não apresentasse mais vazamentos.
