# CAPÍTULO IX

## SISTEMA DE COMBATE A INCÊNDIO E SUA IMPORTÂNCIA EM PATRIMÔNIOS HISTÓRICOS

*Lincoln Guerra Conceição  
Renan De Souza  
Iara da Silva de Almeida  
Guilherme Pires Vieira  
Rachel Cristina Santos Pires*

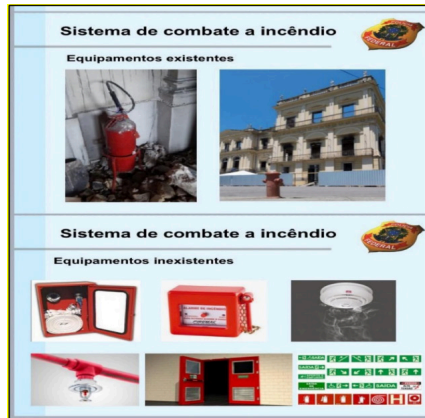
Figura 2: Laudo apontando equipamentos de combate a incêndio existentes e não existentes no Museu nacional.

do que o aparelho ou cabo elétrico pode suportar sem o desligamento do disjuntor, o que pode gerar um curto-circuito. Após a conclusão do caso, a Polícia Federal divulgou também um laudo no qual mostra os equipamentos contra incêndio que o prédio possuía e relata os equipamentos que o mesmo não possuía, mas que seria de suma importância e também exigido por lei (Figura 2) (SILVEIRA, 2019).

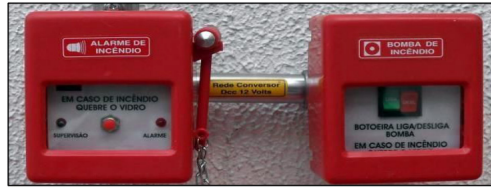
O acionador manual (Figura 3) endereçável é um dispositivo que pode ser acionado manualmente por qualquer pessoa. Ele deve ser utilizado quando o foco de incêndio não for identificado de imediato por outros dispositivos, tais como: detector de calor ou fumaça.

Figura 3: Acionador manual

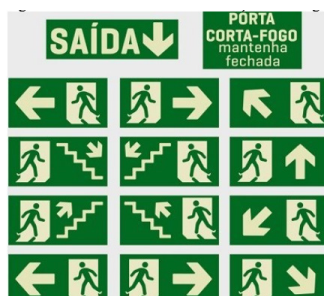
Informações referente a sinalização visual como símbolos e suas formas (Figura 4), dimensões e cores podem ser encontradas na ABNT NBR 13434:2004.

Figura 4: Imagens ilustrativa de Placas de Sinalização de emergência
