# CAPÍTULO XIV

## PREVENÇÃO E POSSÍVEIS SOLUÇÕES PARA PATOLOGIAS NO ASFALTO E CUSTO DE RESTAURAÇÃO DO ASFALTO DEMOLIDO AO ERÁRIO

*Silas Nogueira de Freitas Junior  
Eloan Marlon dos Reis Moreira  
Bruno Matos de Farias  
Rachel Cristina Santos Pires*

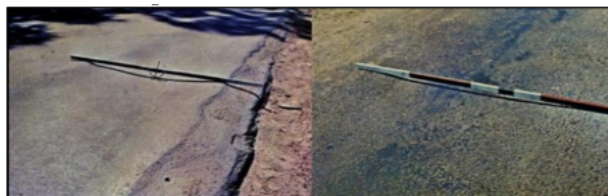
Afundamento por consolidação pode ser causado por causa da fluidez plástica das camadas do pavimento ou até do subleito, podendo ocorrer solevamento, ao longo das trilhas das rodas ou não (Figura 3) (DNIT NORMA 05 – 2003).

Figura 3: Afundamento de trilha de roda e afundamento local.

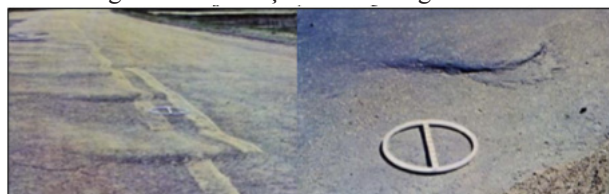
As Corrugações ou ondulações são caracterizadas como deformações transversais na superfície do pavimento, são depressões intercaladas, com comprimento de onda entre duas cristas. O escorregamento é identificado quando o deslocamento aparecido é uma fenda em forma de meia-lua, quanto o pavimento escorrega de um jeito que fica por cima dele mesmo (Figura 4) (DNIT NORMA 05 – 2003).

Figura 4: Ondulações e escorregamento

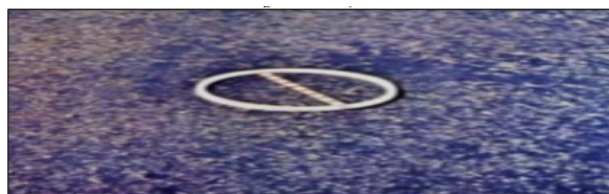
A exsudação acontece quando o ligante betuminoso aflora causando uma mancha escuras no asfalto (Figura 5), devido à grande quantidade na mistura usinada (DNIT NORMA 05 – 2003)

Figura 5: Exsudação

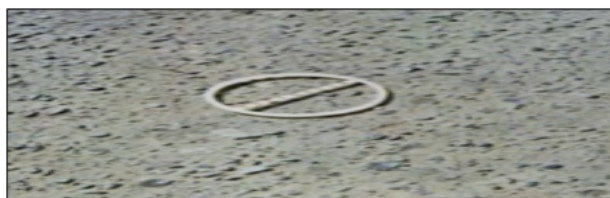
Esta patologia é identificada por causa da aspereza superficial do asfalto. A massa asfáltica sofre com o tempo de uma forma que é notório na figura 6, o arrancamento dos agregados da mistura. Em pavimentação com pouco tempo de vida, essa patologia pode aparecer se a mistura asfáltica sofreu superaquecimento durante sua usinagem ou por pouco ligante na mistura (DNIT NORMA 05 – 2003)

Figura 6: Desgaste

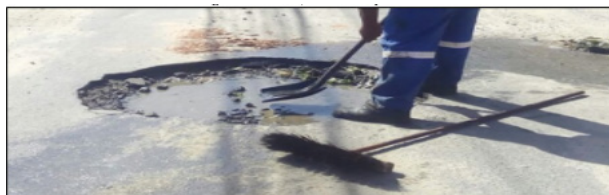
Panela simplesmente seria um buraco que se forma no revestimento asfáltico (Figura 7). Todas as patologias que foram apresentadas acima, podem se evoluir para esses estagios. Quando o revestimento sofre alguma patologia já apresentada a água percola o pavimento e ocorre o processo de amolecimento das camadas do pavimento onde os agregados da mistura começam a se separar (desagregamento) devido a sua incompressibilidade. Em época de chuvas pode se notar o aparecimento de mais buracos (DNIT NORMA 05 – 2003)

Figura 7: Buracos, cavidade ou panelas

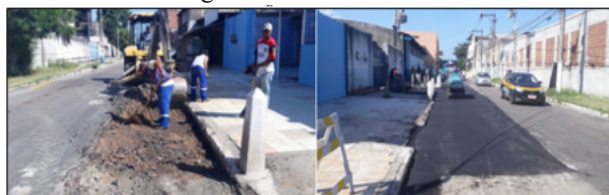
Quando o remendo profundo que na maioria dos casos são essas demolições supracitadas, onde não só o revestimento asfáltico é arrancado, como mostra a figura 8 mas também as camadas inferiores. Geralmente apresentam formas retangulares, com isso é preciso aterrar, em seguida imprimir e asfaltar.

Figura 8: Remendo

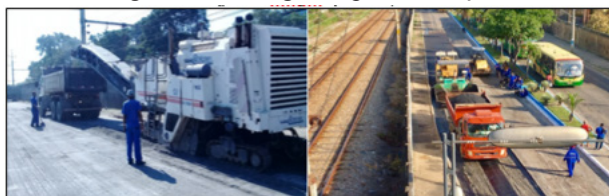
A fresagem além de ser eficiente nesse caso também apresenta uma outra vantagem, o material retirado na fresagem pode ser reutilizado (Figura 10) o material de fresagem sendo despejado em um caminhão, contribuindo para meio ambiente preservando assim os recursos minerais.

Figura 10: Fresagem e pavimentação

No caso de afundamento são duas técnicas mais eficaz: o recapeamento e a fresagem. O recapeamento é a construção de uma ou mais camadas asfálticas sobre o pavimento já existente (confira a figura abaixo, com uma faixa de rolamento recapeada), incluindo, geralmente, uma camada para corrigir o nivelamento do pavimento antigo, seguida de uma camada com espessura uniforme, afirma Rocha (2010). Enquanto que a fresagem é a operação de corte do revestimento asfáltico existente em um trecho para restauração da qualidade ao rolamento da superfície ou melhorar sua capacidade de suporte (BERNUCCI et al, 2008).
