CONSTRUÇÃO CIVIL: ENGENHARIA E INOVAÇÃO - VOL. 4

RACHEL CRISTINA SANTOS PIRES
IARA DA SILVA DE ALMEIDA
BRUNO MATOS DE FARIAS

CONSTRUÇÃO CIVIL:
ENGENHARIA E INOVAÇÃO
VOL. 4

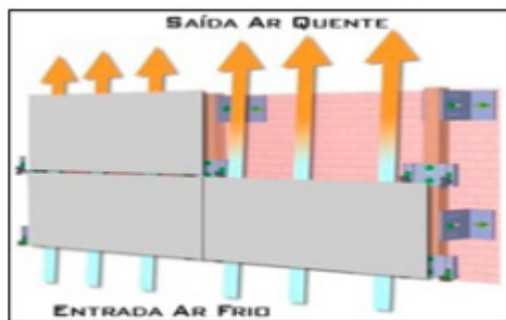
Figura 1: Entendimento da função.

te, transportado pela parte de cima, pela temperatura fria, que entra por baixo na fachada. Isso faz uma ventilação vertical, trazendo conforto não havendo uma ligação de temperaturas entre o recobrimento e a estrutura (PERROTA, 2011).

Esse invólucro entre a fachada e a edificação, se faz uma bolsa de ar, que realiza uma permanente ventilação vertical interno e diminuindo a temperatura. Ocorrendo assim uma chaminé, em que o ar quente sobe, trazendo para a parte interna da cavidade o ar com a temperatura menor, por conta da desproporção da pressão. Essa alteração permanente do ar entre a fachada e a edificação não deixa que aqueça. Esse efeito diminui até três graus Celsius a temperatura do ambiente em comparação ao exterior (SIMÕES,2016).

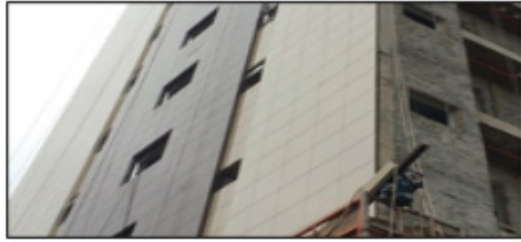
Figura 3: Volumes Arquitetura

Fachada Ventilada (Figura 3), já executado o sistema de recobrir a ‘seco’, fixando na estrutura depois da atividade de impermeabilização das partes externas, exonerando a necessidade do revestimento com argamassa (CUNHA, 2006).

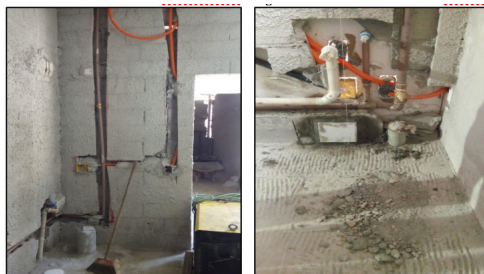
Figura 8: Interferência do sistema hidrossanitário Figura 9: Interferência do sistema hidrossanitário

Pode-se observar que no processo de produção, todas as partes envolvidas na obra, são instruídas, evitando qualquer tipo de dúvida na montagem e nas instalações das tubulações, entretanto, existe outro fator que pode apresentar futuros problemas, que é a interferência de outros sistemas, como podemos ver nas figuras 8 e 9.

Logo, as interferências expressas nas figuras 8 e 9 evidenciam a negligência do que foi proposto em projeto, também expõe a necessidade de um acompanhamento mais próximo do corpo técnico devidamente

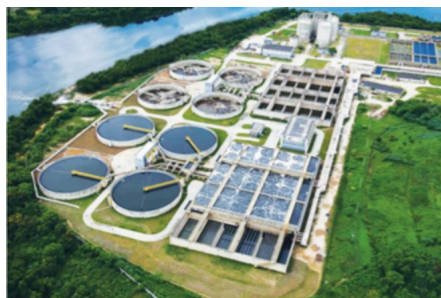
Figura 1: Exemplo de Estação de Tratamento de Esgotos (ETE).

As Estações de Tratamento de Esgoto (Figura 1) mais comumente conhecidas através da sigla ETE – são unidades operacionais do sistema de saneamento que especificamente recebem as cargas poluentes do esgoto e devolvem o efluente tratado a corpos d'água como rios, reduzindo os eventuais impactos ambientais que poderiam ser causados sem o devido tratamento, além de evitar que empresas sejam punidas legalmente e judicialmente pela destinação incorreta dos efluentes gerados (TERA AMBIENTAL, 2018).

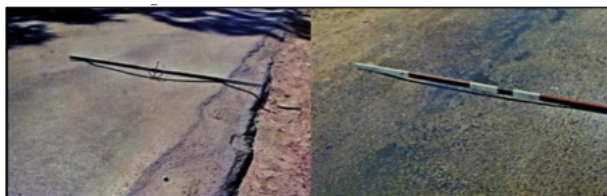
Figura 3: Afundamento de trilha de roda e afundamento local.

O afundamento plástico é causado pela consolidação de uma cama-

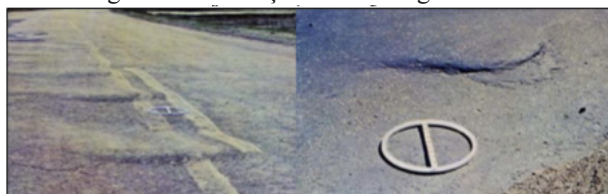
Figura 4: Ondulações e escorregamento

As Corrugações ou ondulações são caracterizadas como deformações transversais na superfície do pavimento, são depressões intercaladas, com comprimento de onda entre duas cristas. O escorregamento é identificado quando o deslocamento aparecido é uma fenda em forma de meia-lua, quanto o pavimento escorrega de um jeito que fica por cima dele mesmo (Figura 4) (DNIT NORMA 05 – 2003).

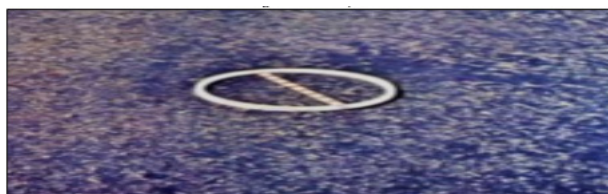
Figura 5: Exsudação

A exsudação acontece quando o ligante betuminoso aflora causando uma mancha escuras no asfalto (Figura 5), devido à grande quantidade na mistura usinada (DNIT NORMA 05 – 2003)

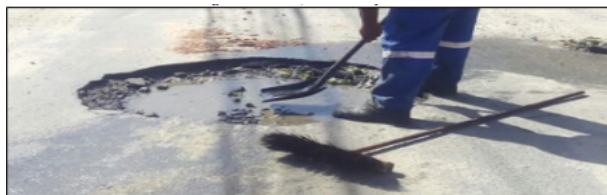
Figura 7: Buracos, cavidade ou painelas

Uma painela simplesmente seria um buraco que se forma no revestimento asfáltico (Figura 7). Todas as patologias que foram apresentadas acima, podem se evoluir para esses estágios. Quando o revestimento sofre alguma patologia já apresentada a água percola o pavimento e ocorre o processo de amolecimento das camadas do pavimento onde os agregados da mistura começam a se separar (desagregamento) devido a sua incompressibilidade. Em época de chuvas pode se notar o aparecimento de mais buracos (DNIT NORMA 05 – 2003)

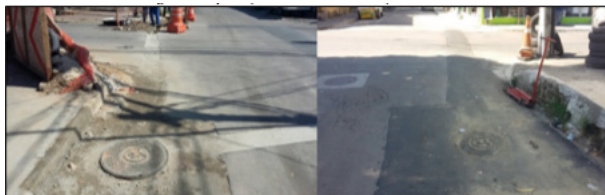
Figura 9: Implantação de rede telecomunicação subterrânea

Pode-se observar que foi executado o serviço de demolição do pavimento, escavação para implantação de rede, depois foi reaterrado a vala e recapeamento do trecho demolido.
