# ENGENHARIA NA PRÁTICA: CONSTRUÇÃO E INOVAÇÃO

## VOL. 2

ENGENHARIA NA PRÁTICA: CONSTRUÇÃO E INOVAÇÃO  
VOL.2

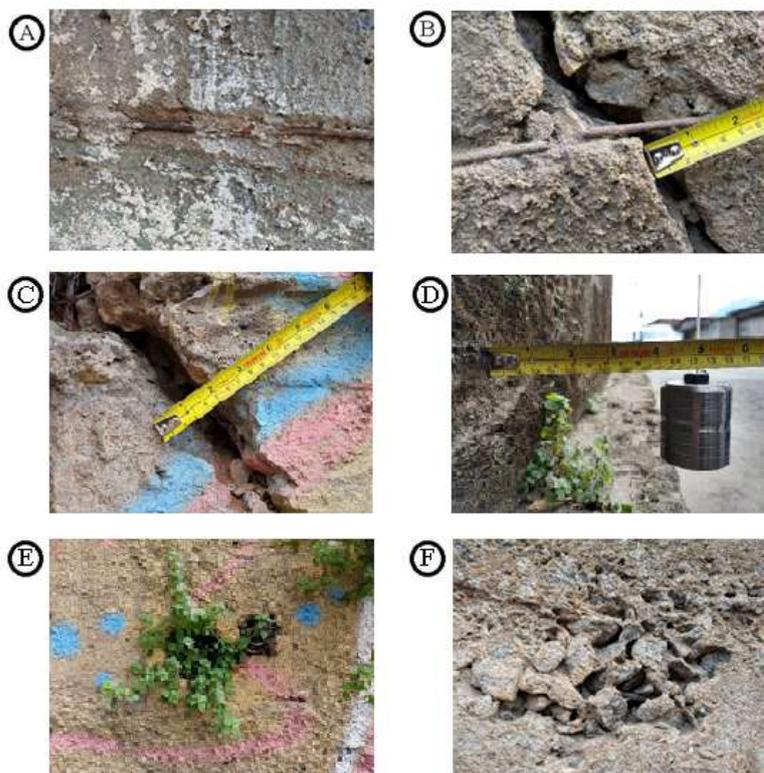
**Figura 05** – Patologias do Muro 01: (A) Aço exposto; (B) Fissura; (C) Fissura; (D) Desaprumo; (E) Dreno obstruído; (F) Ninho de concretagem.

PATOLOGIAS	POSSÍVEIS CAUSAS
Aço exposto	Falha de projeto Falha de execução
Fissuras	Falha de projeto Falta de manutenção
Desaprumo	Falha de projeto
Drenos obstruídos	Falta de manutenção
Ninhos de concretagem	Falha de execução

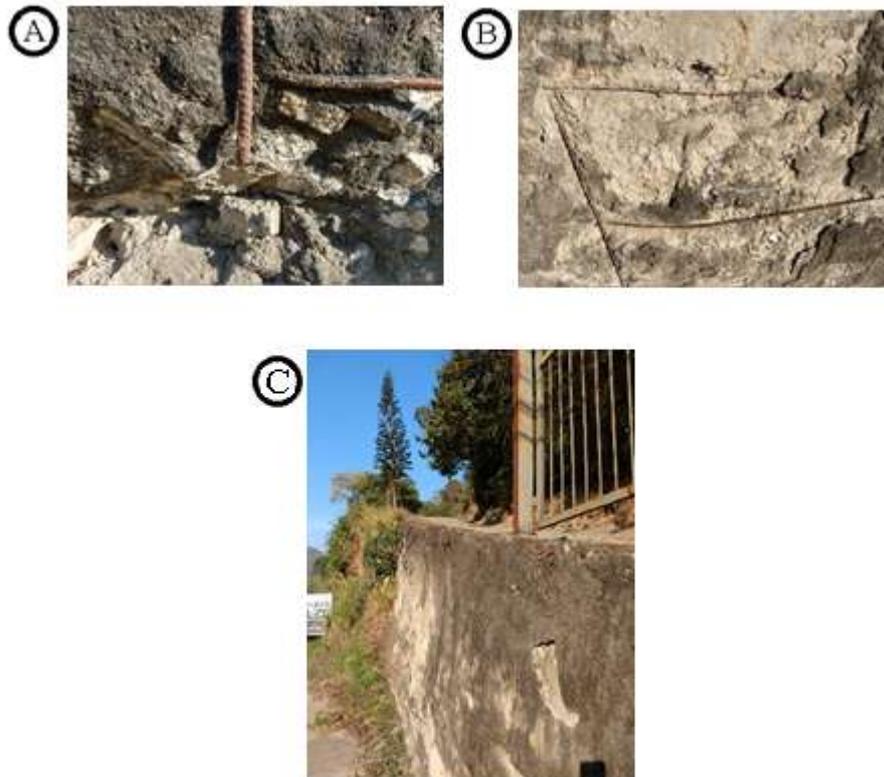
**Figura 08** – Patologias do Muro 02: (A) Aço exposto; (B) Aço exposto; (C) Ausência de drenos.

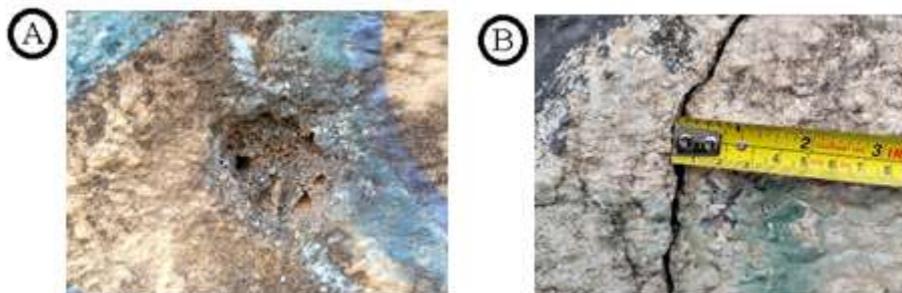
**Figura 11** – Patologias do Muro 03: (A) Dreno obstruído; (B) Fissura.

PATOLOGIAS	POSSÍVEIS CAUSAS
Fissuras	Falha de projeto Falta de manutenção
Drenos obstruídos	Falta de manutenção

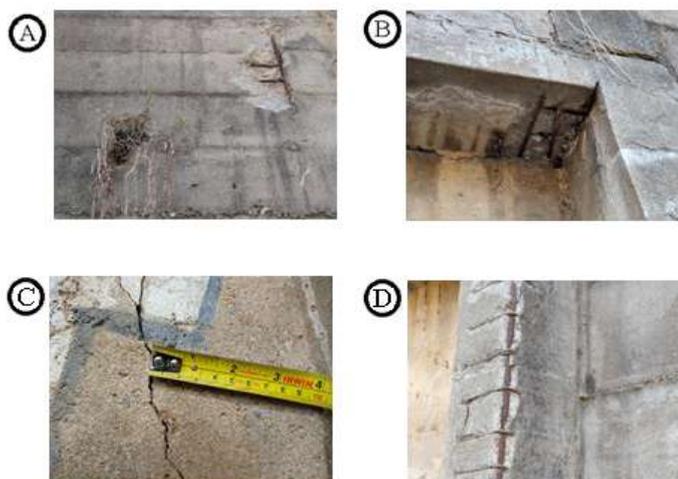
**Figura 14** – Patologias do Muro 04: (A) Dreno obstruído e aço exposto; (B) Aço exposto; (C) Fissura; (D) Aço exposto.

PATOLOGIAS	POSSÍVEIS CAUSAS
Aço exposto	Falha de projeto Falha de execução
Fissuras	Falha de projeto Falta de manutenção
Drenos obstruídos	Falta de manutenção

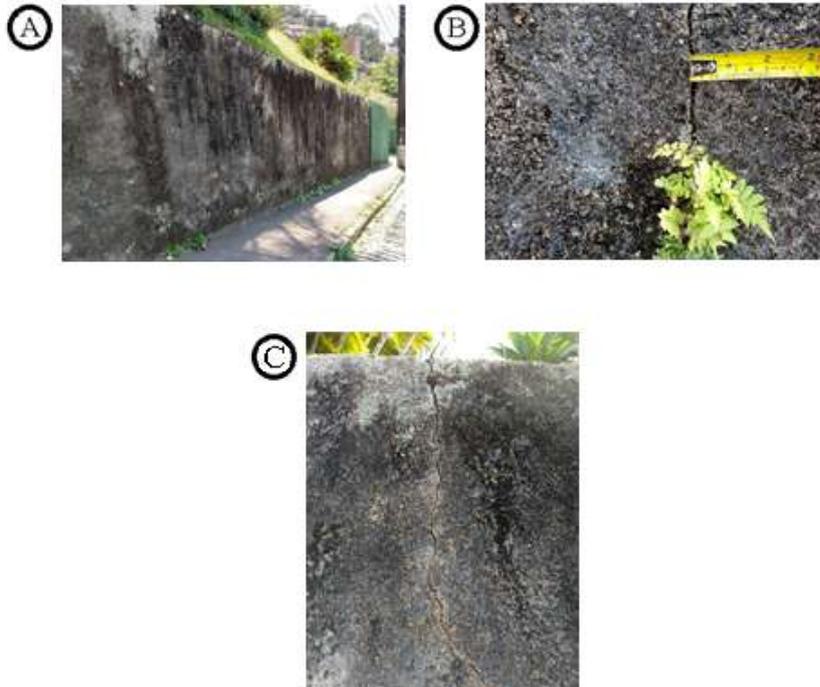
**Figura 17** – Patologias do Muro 05: (A) Ausência de drenagem; (B) Fissura; (C) Fissura.

PATOLOGIAS	POSSÍVEIS CAUSAS
Fissuras	Falha de projeto Falta de manutenção
Drenos inexistentes	Falha de projeto

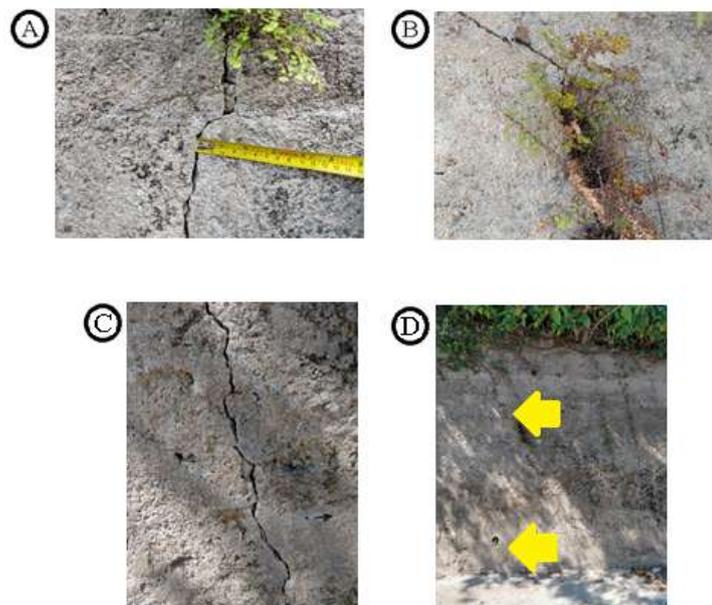
**Figura 23** – Patologias do Muro 07: (A) Fissura; (B) Fissura; (C) Fissura; (D) Drenos obstruídos.

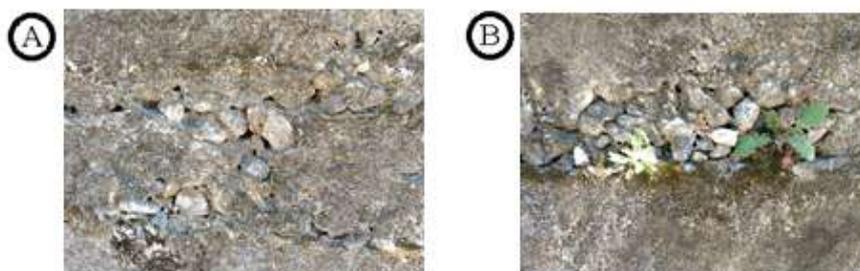
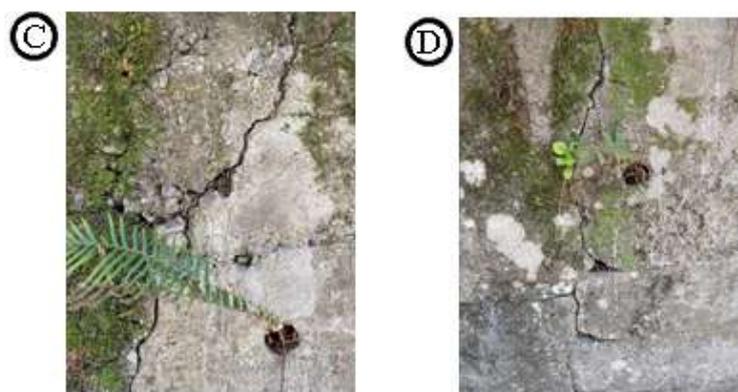
**Figura 29** – Patologias do Muro 09: (A) e (B) Ninhos de concretagem; (C) e (D) Fissuras e drenos obstruídos.

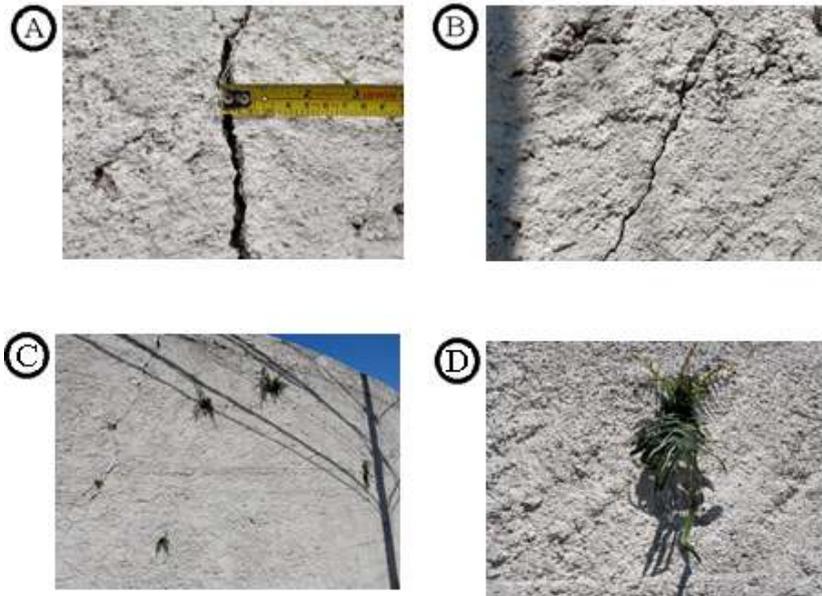
**Figura 32** – Patologias do Muro 10: (A) e (B) Fissuras; (C) e (D) Drenos obstruídos.

PATOLOGIAS	POSSÍVEIS CAUSAS
Fissuras	Falha de projeto Falta de manutenção
Drenos obstruídos	Falta de manutenção

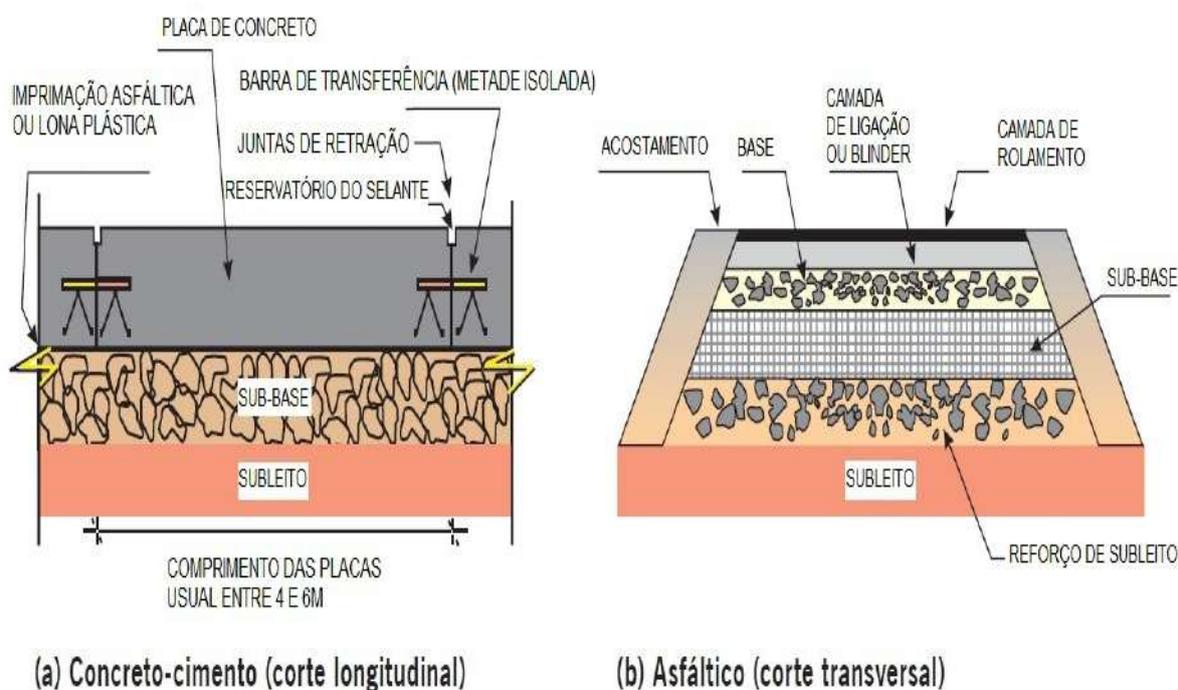
**Figura 01 – Estrutura dos pavimentos rígido e flexível.**

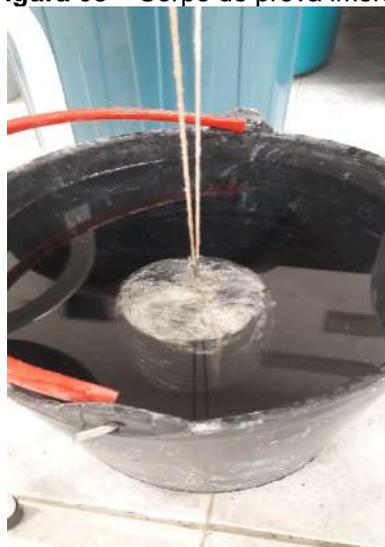
Para obter os dados do corpo de prova e assim conseguir obter a densidade aparente de cada um, mediram-se as dimensões dos mesmos, em seguida foi realizada a pesagem seca (ao ar) e a pesagem com o corpo de prova imerso na água (pesagem hidrostática), Figura 08.

**Figura 08 – Corpo de prova imerso**

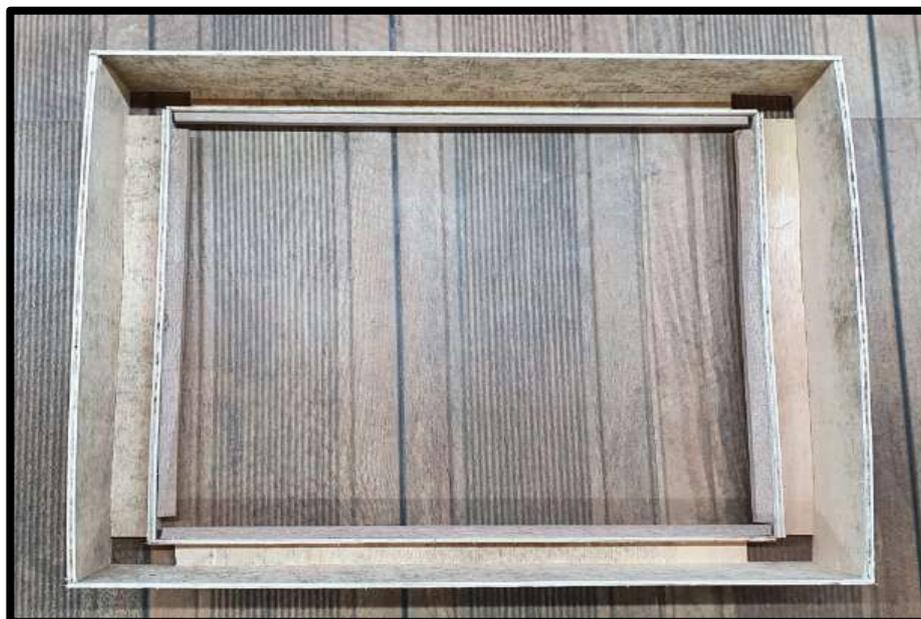
Para produção das vigas e da laje de testes foi construído uma forma com madeira compensada 4mm medindo 40cm de largura, 50cm de profundidade e 3,5cm de altura. Destaca-se que foram deixadas aberturas nas quatro laterais para encaixe das ferragens dos pilares e posteriormente para amarração com as vigas, conforme ilustrado na figura 11.

Figura 8 - Forma para laje de teste

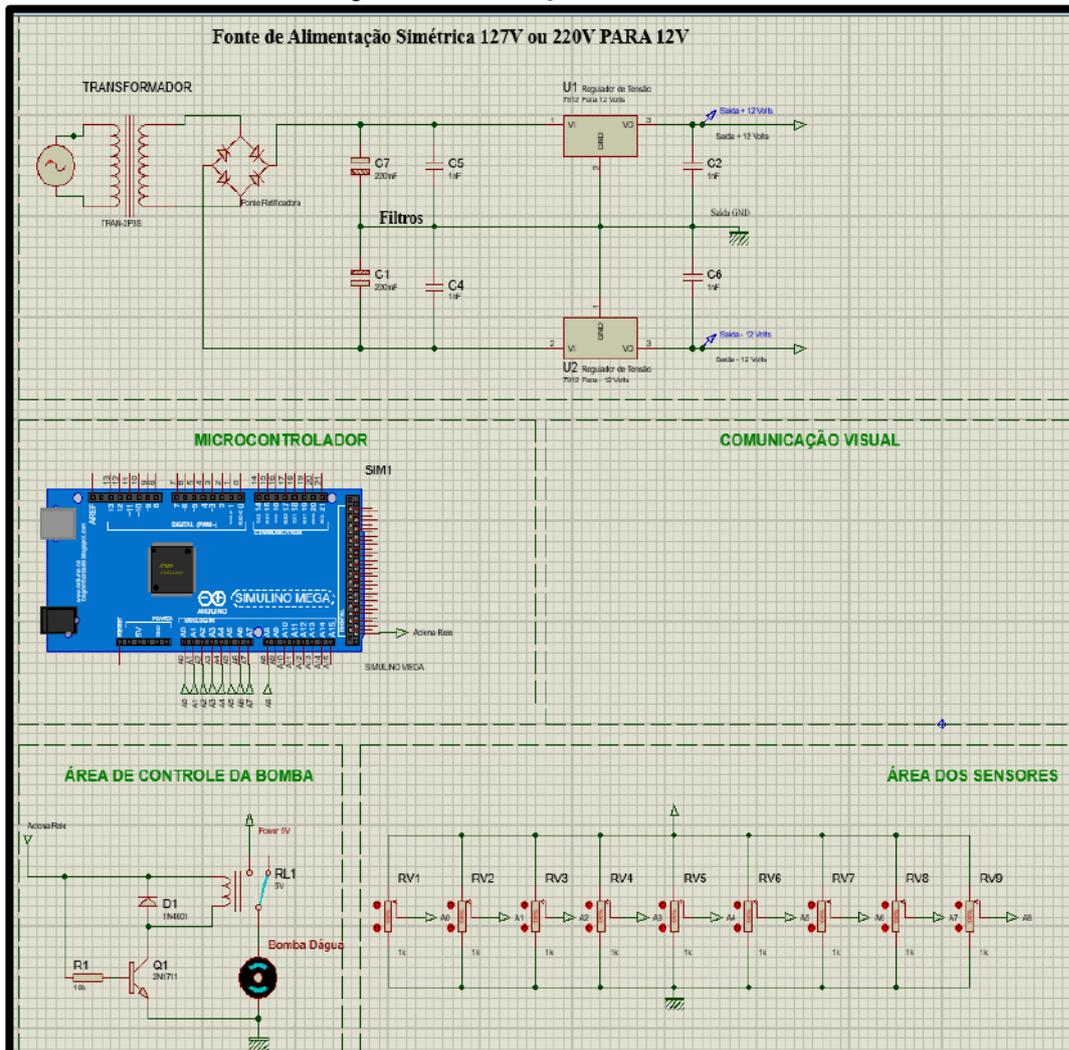
Figura 12 – Simulação da eletrônica no ISIS

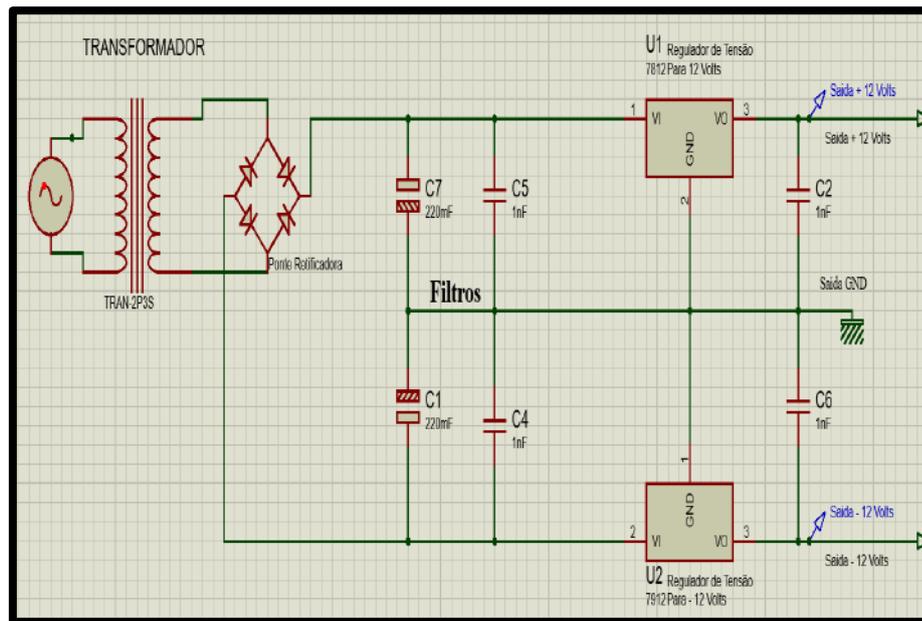
Figura 14 - Fonte de alimentação no ISIS do Proteus

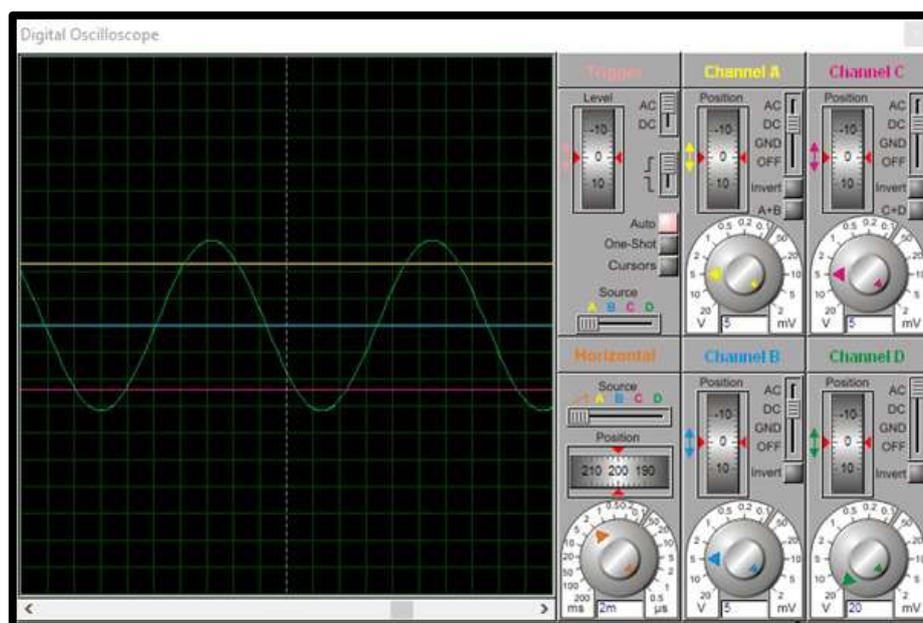
Registra-se que o *software* utilizado tem várias ferramentas de análise de circuitos, sendo uma delas o osciloscópio. Assim, a figura 18 ilustra através do sinal verde o sinal senoidal que chega ao transformador de 127V AC, em amarelo o sinal +12V DC já corrigido pela ponte retificadora e pelos filtros, já em azul está sendo representado o sinal que sai do GND e possui valor de 0V e por último em rosa é representado o sinal de -12V DC, evidenciando o correto funcionamento da fonte.

Figura 15 - Osciloscópio digital

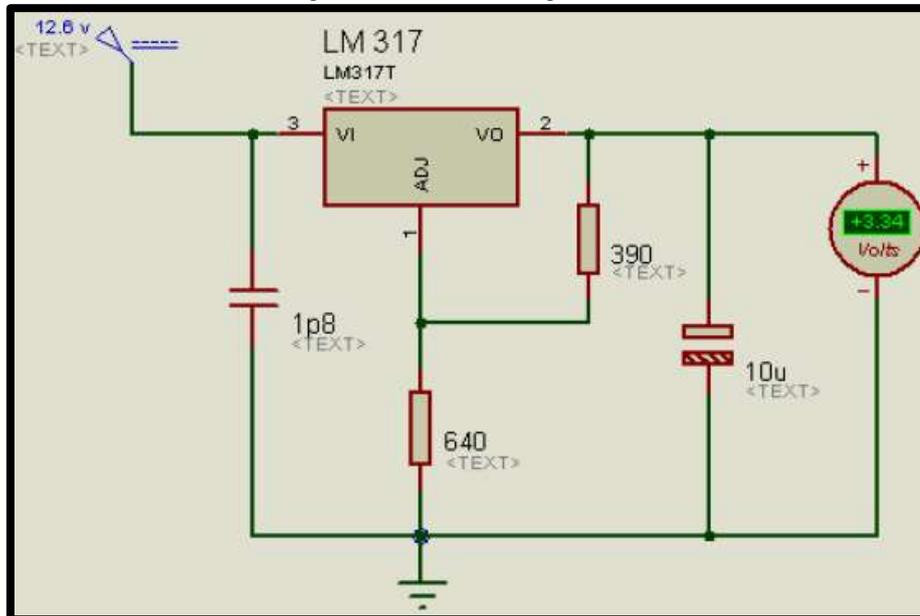
Como mencionado anteriormente, os sensores necessitam de uma tensão de alimentação de 3.3 V requerendo nova necessidade de regular a tensão, uma vez que o circuito descrito fornece uma tensão 12V DC. Logo, optou-se por utilizar o regulador de tensão linear LM2937-3.3 do fabricante *Texas Instruments*, que é de fácil acesso no

Figura 18 - Circuito regulador de 3.3V

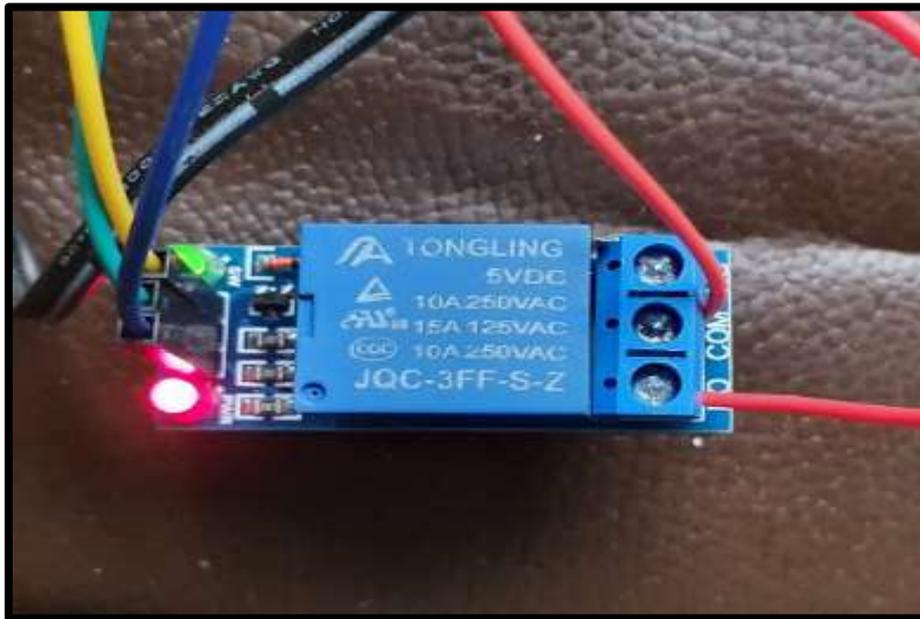
Figura 19 – Módulo relé para Arduino.

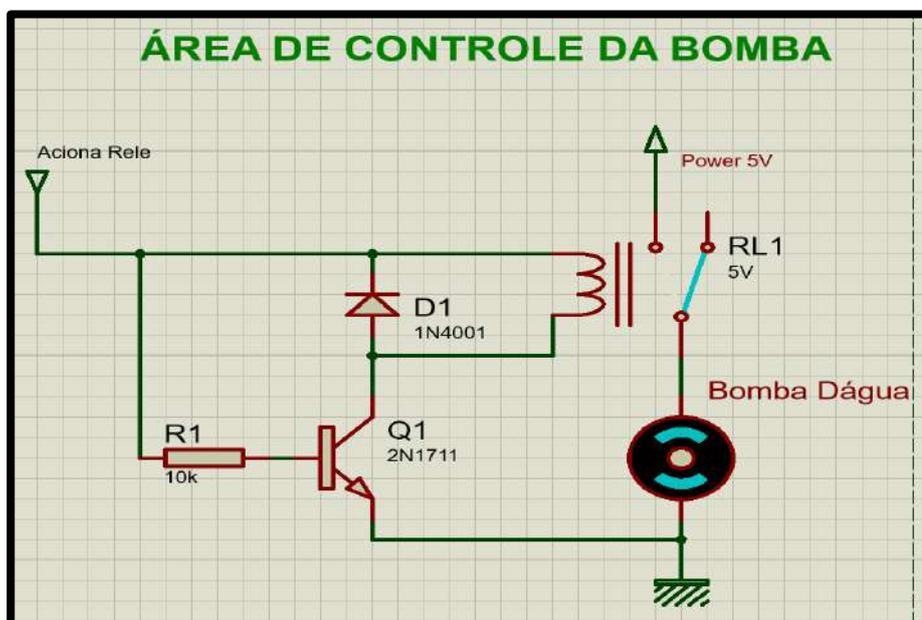
Apesar da utilização do módulo, realizou-se uma simulação no *software* Proteus para ser testada a viabilidade da técnica, bem como a lógica de programação, antes mesmo de ser montado o circuito de acionamento da bomba. A figura 23 ilustra a simulação realizada. Assim, dependendo da leitura dos sensores, a lógica do Arduino envia um sinal para acionamento do relé e conseqüentemente acionamento da bomba.

Figura 20 - Simulação do circuito do relé.

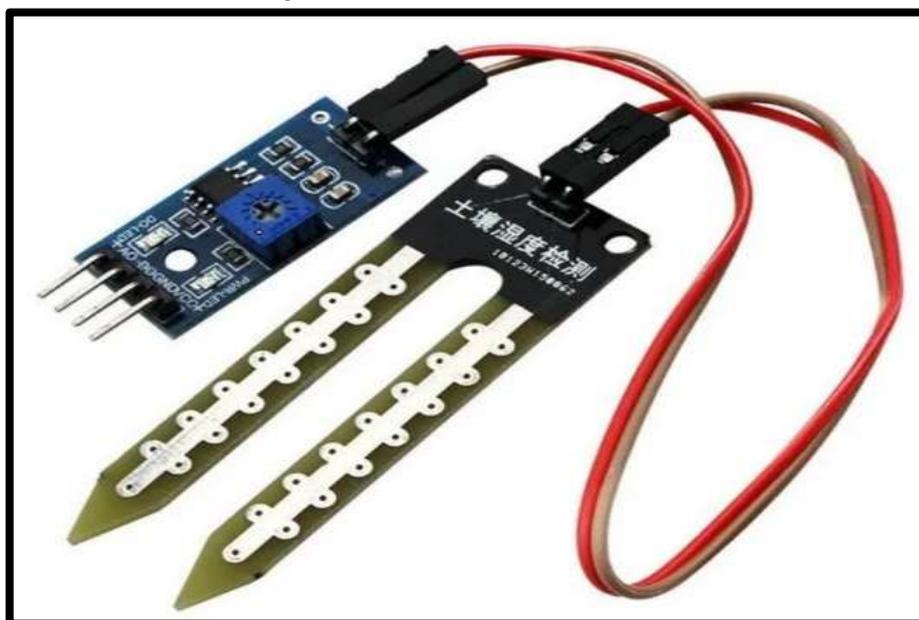
Figura 21 – Sensor resistivo

O sensor resistivo apresentou problemas de corrosão e conseqüentemente problemas de leitura após 2 dias em contato com o concreto, reforçando a premissa descrita neste trabalho que por causa do seu princípio de funcionamento, os problemas de corrosão no solo descritos na literatura poderiam ser acelerados dado a composição do concreto. Entretanto, o sensor capacitivo apresentou bom desempenho desde que seja cuidadosamente manuseado e posicionado na superfície do concreto, cancelando a premissa previamente mapeada devido ao seu princípio de funcionamento.

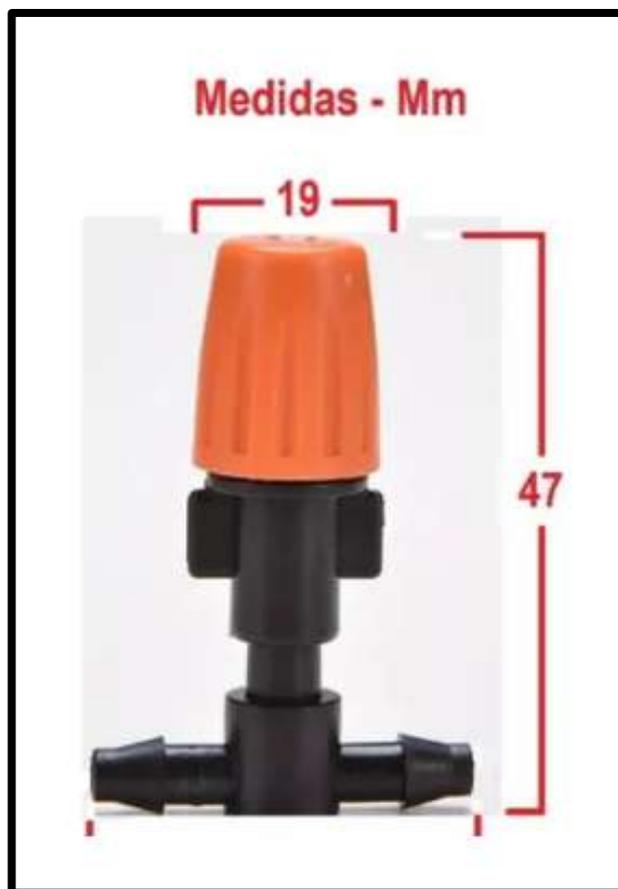
No âmbito dos aspersores, utilizou-se um bico nebulizador de baixa pressão da marca Nutrijard, conforme ilustrado na figura 28, de dimensões 19mm x 47 mm com regulagem individual do jato de aspersão desde um raio de 10 cm até 150 cm.

Figura 25 – Aspersor

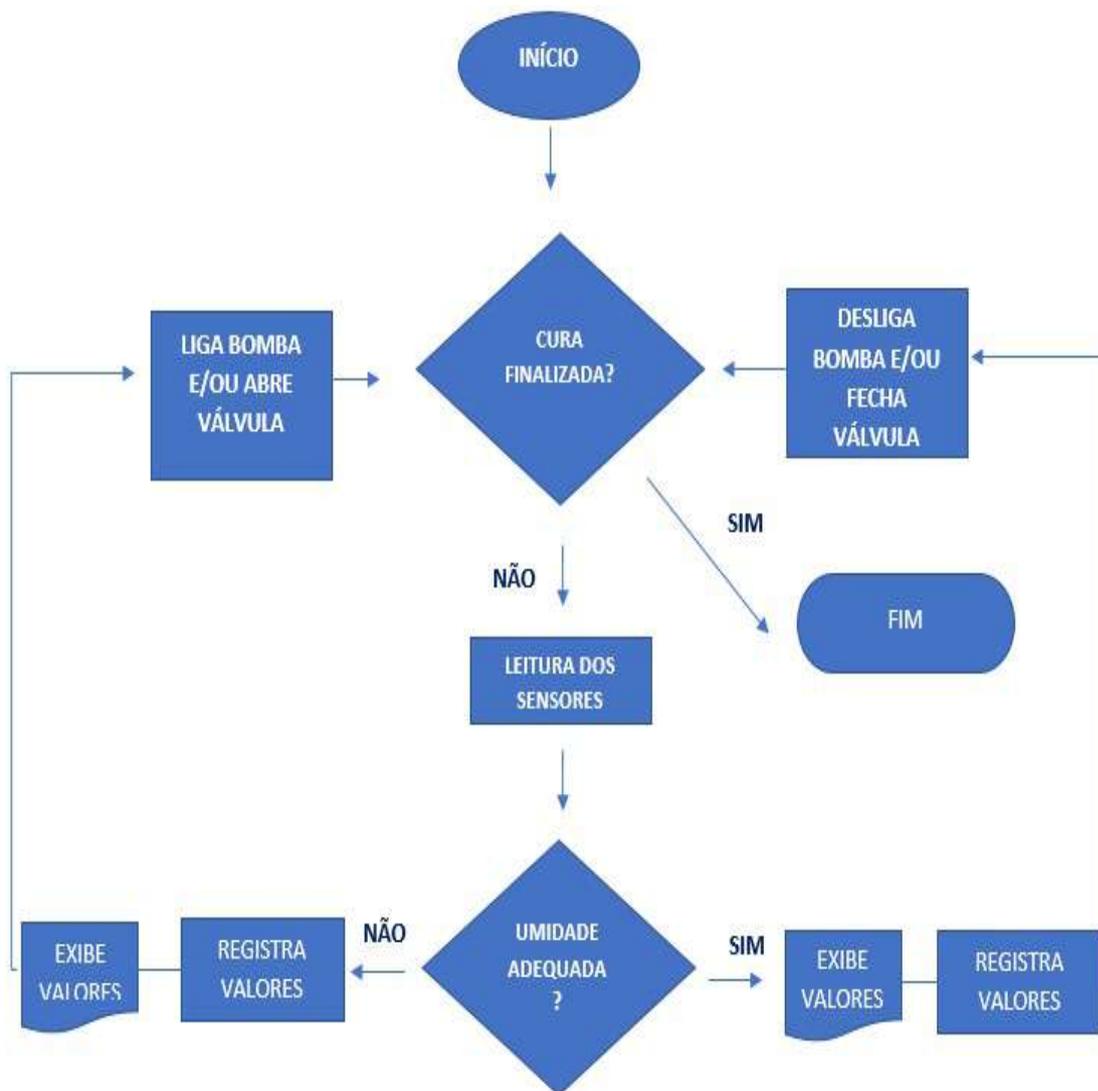
Figura 26 – Lógica da programação

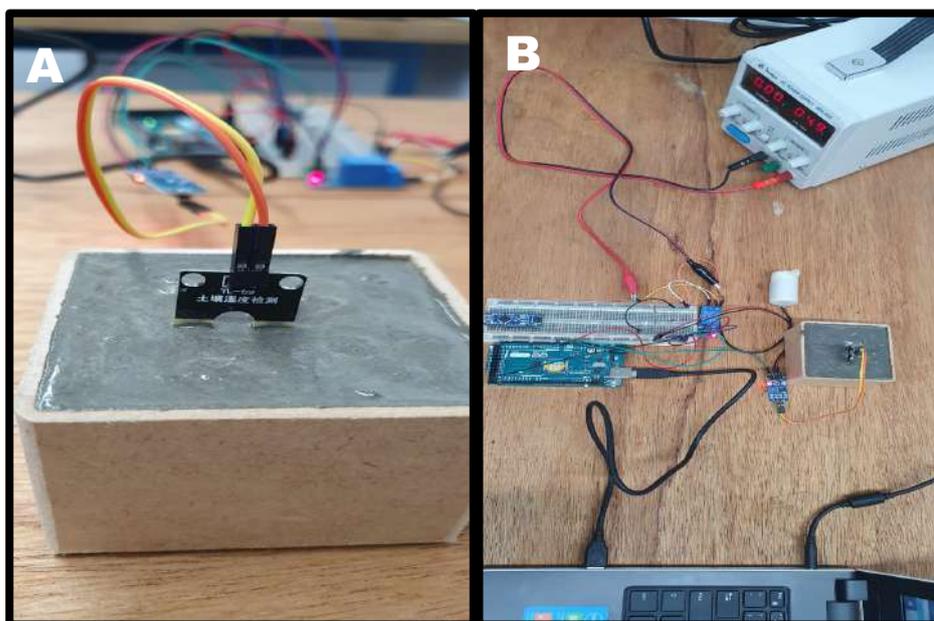
Figura 27 - Teste 01

Este teste foi realizado com impressão de leituras em intervalos de 15 minutos por um período de 2 dias, apresentando valores de leitura coerentes até um dado período. A partir do segundo dia o sensor parou de realizar as leituras.

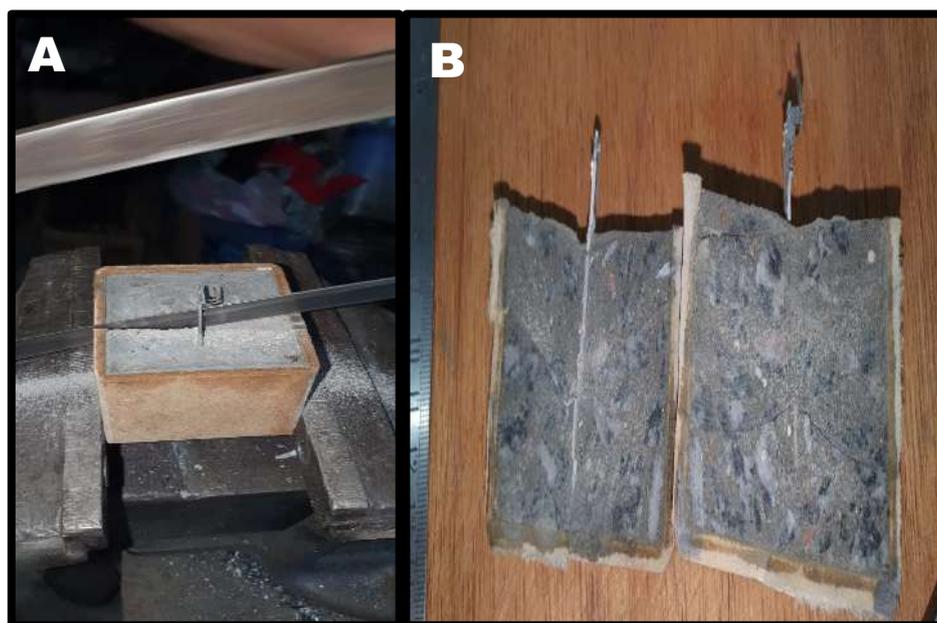
Figura 28 - Corte do corpo de prova

Os valores de leitura dos dois dias de teste e as observações realizadas corroboram com as literaturas estudadas, demonstrando a permanência de umidade no interior do concreto e o processo de perda da água superficial devido ao contato com o ambiente que favorece as trocas de temperatura e, conseqüentemente, perda de umidade.

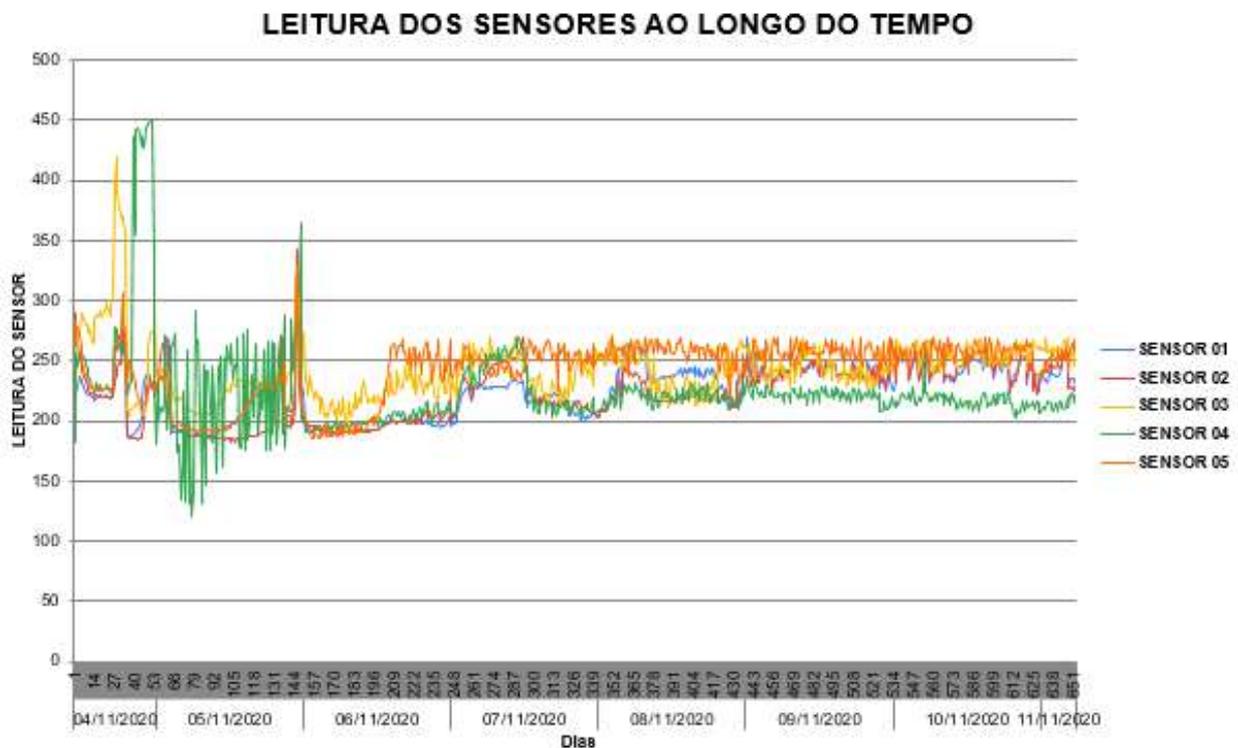
Gráfico 3 – Valor da leitura x quantidade de leituras realizadas

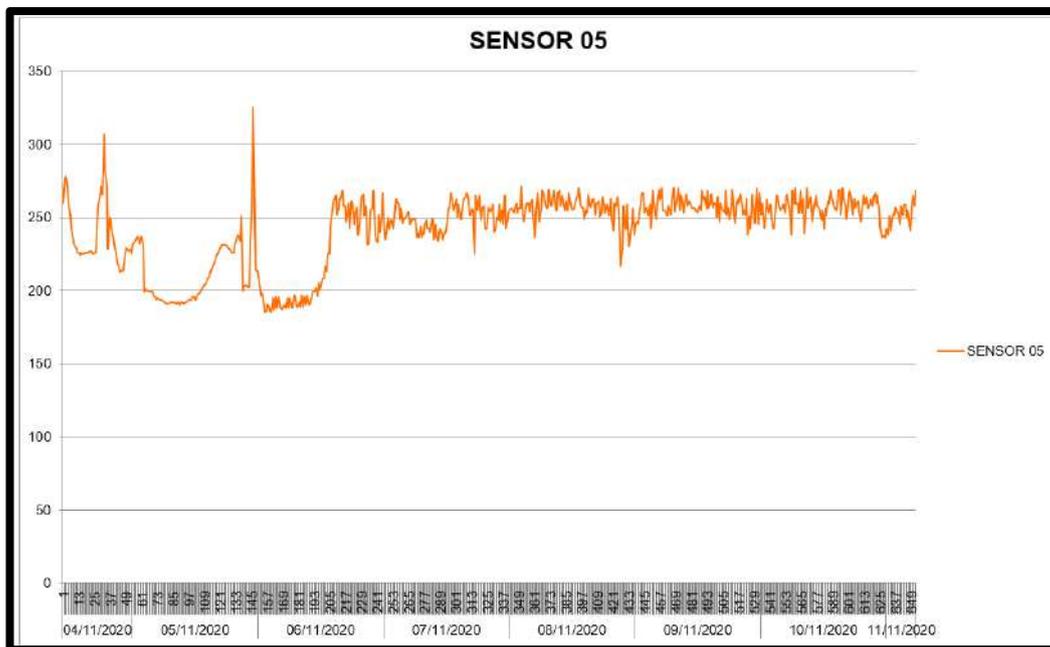
O sensor 5 apresentou descolamento da fita de leitura após o 7º dia de monitoramento, porém não se observou comprometimento dos valores analógicos impressos. Tais fatos podem ser observados na figura 38 e no gráfico 4.

Gráfico 4 - Leituras do sensor 5

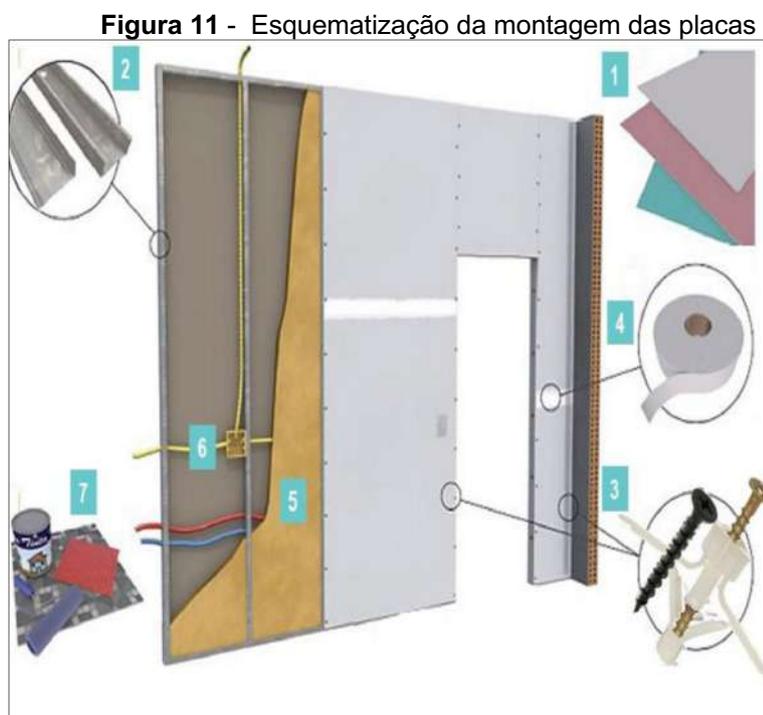
Na figura 11 é visualizado o esquema de montagem das placas acartonadas.

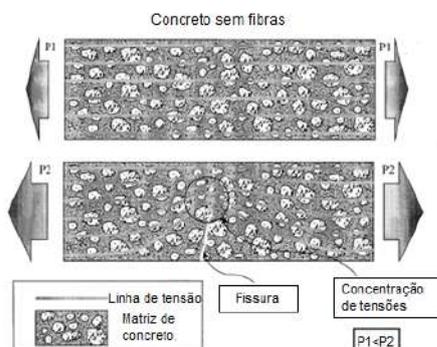
Figura 1 - Esquema de concentração de tensões para um concreto sem reforço de fibras.

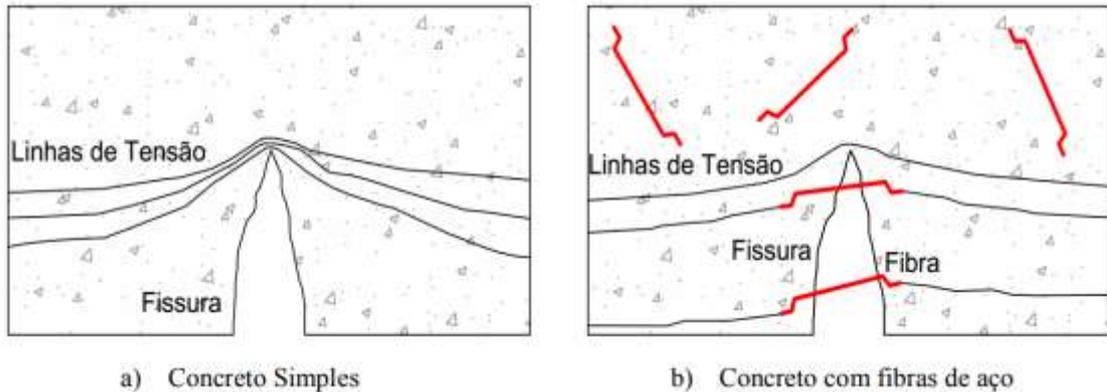
Figura 4 - Redistribuição das tensões no plano de uma fissura

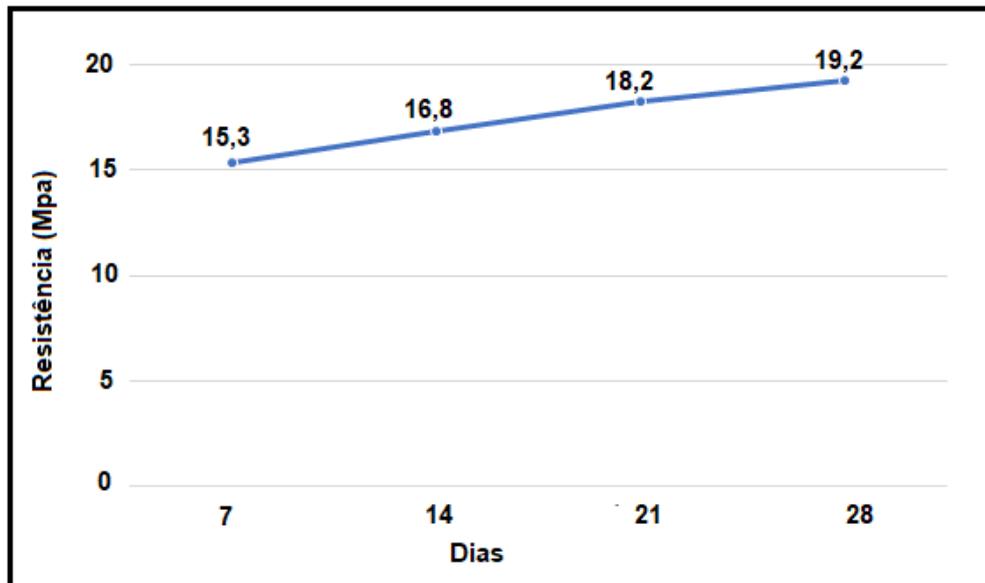
Gráfico 1 – Curva de compressão dos corpos de prova cilíndricos

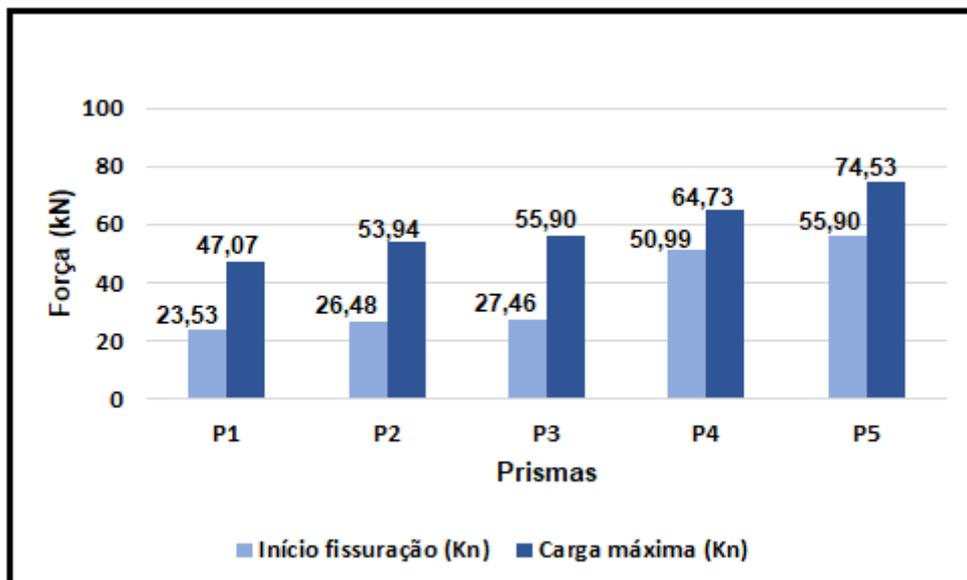
Gráfico 2 – Carga de primeira fissura e carga máxima

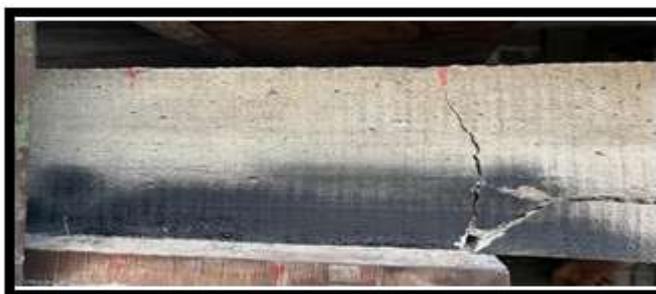
Figura 35 - Caracterização da fissuração do prisma P1

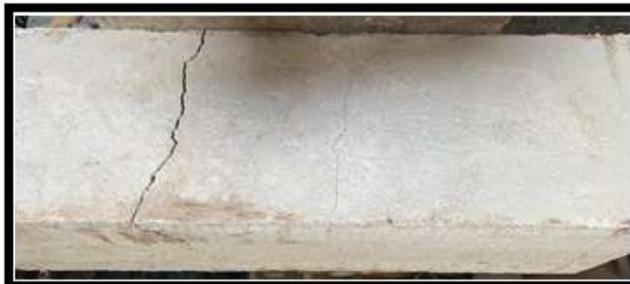
Figura 36 - Caracterização da fissuração do prisma P2

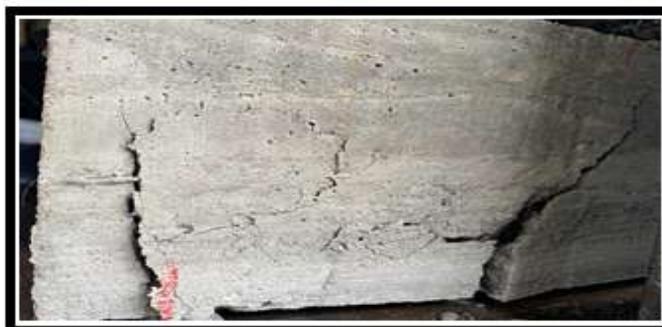
Figura 37 - Caracterização da fissuração do prisma P3

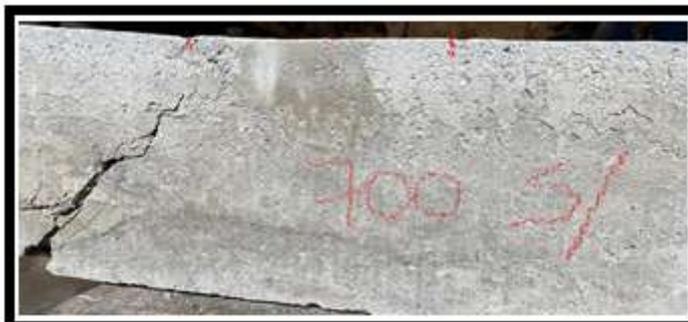
Figura 38 - Caracterização da fissuração do prisma P4

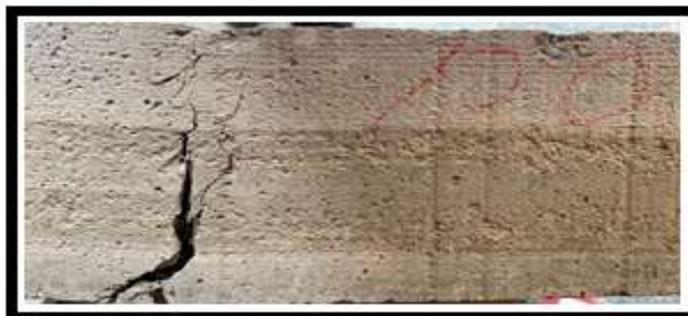
Figura 39 - Caracterização da fissuração do prisma P5

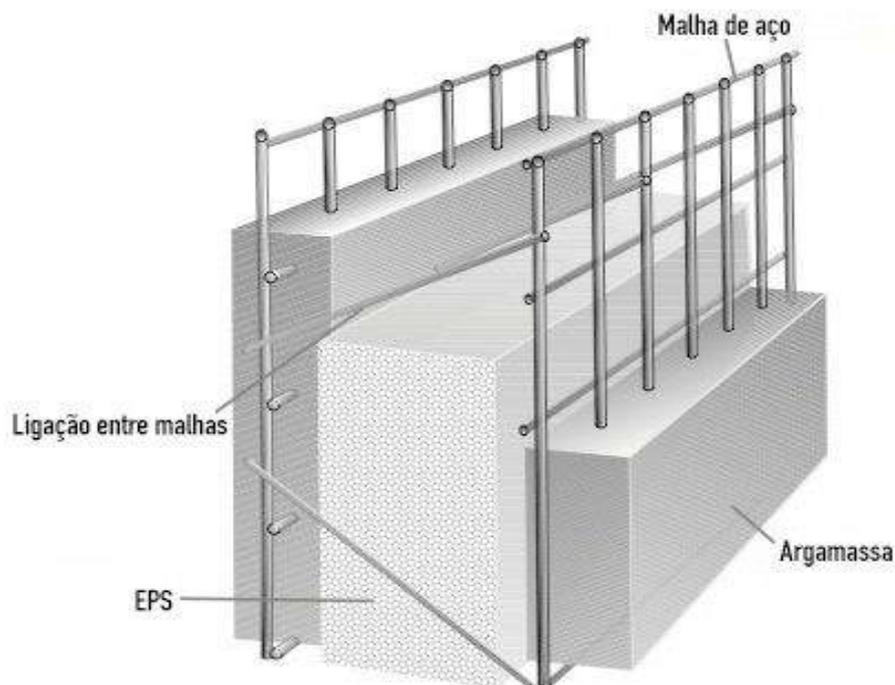
Figura 2 : Estrutura do painel de EPS

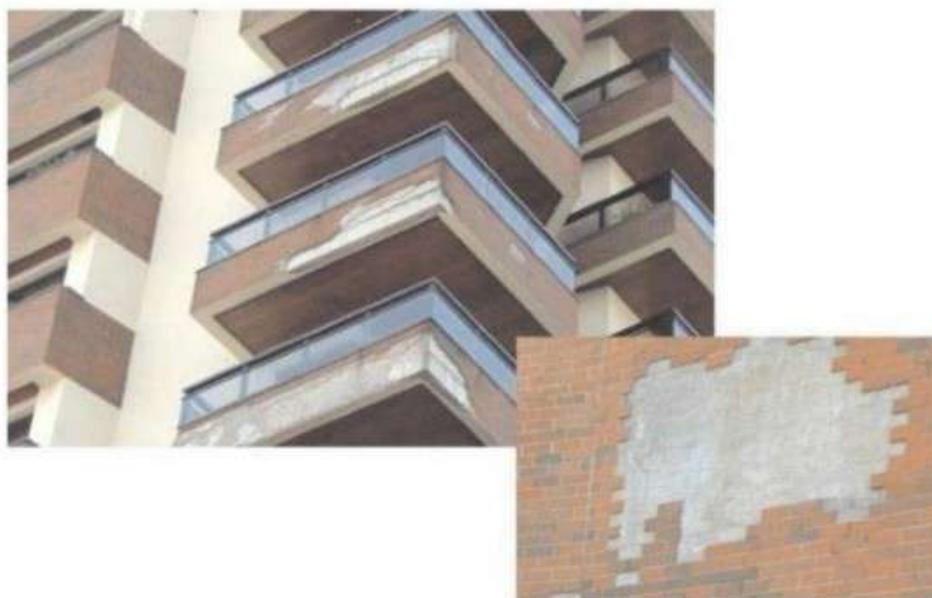
Figura 3 – Descolamento de cerâmicas em fachada

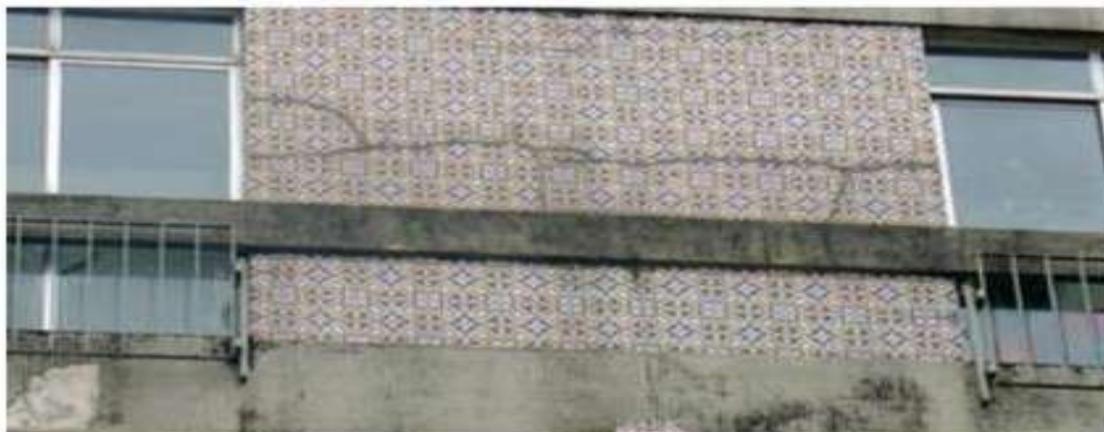
Figura 4 – Trincas no revestimento cerâmico em fachada

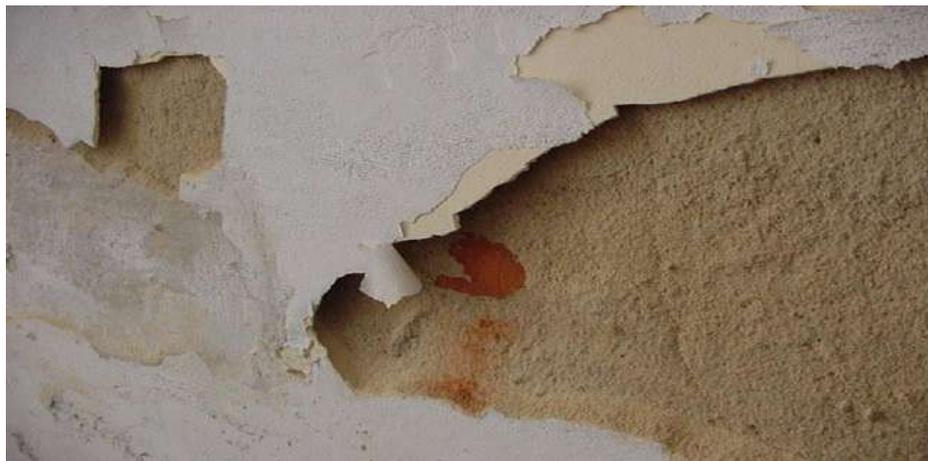
Figura 7 – Subeflorescência em fachada

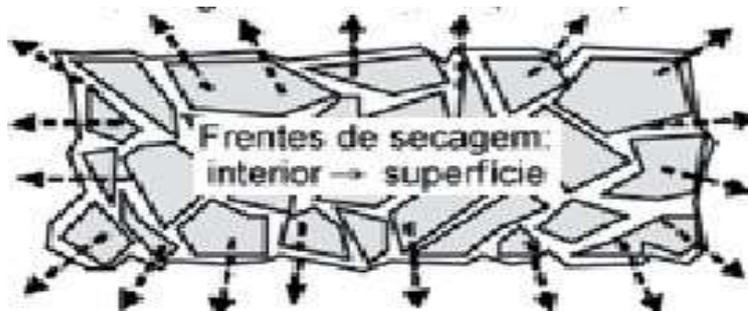
Figura 8 – Processo de secagem do concreto (caminho da água)

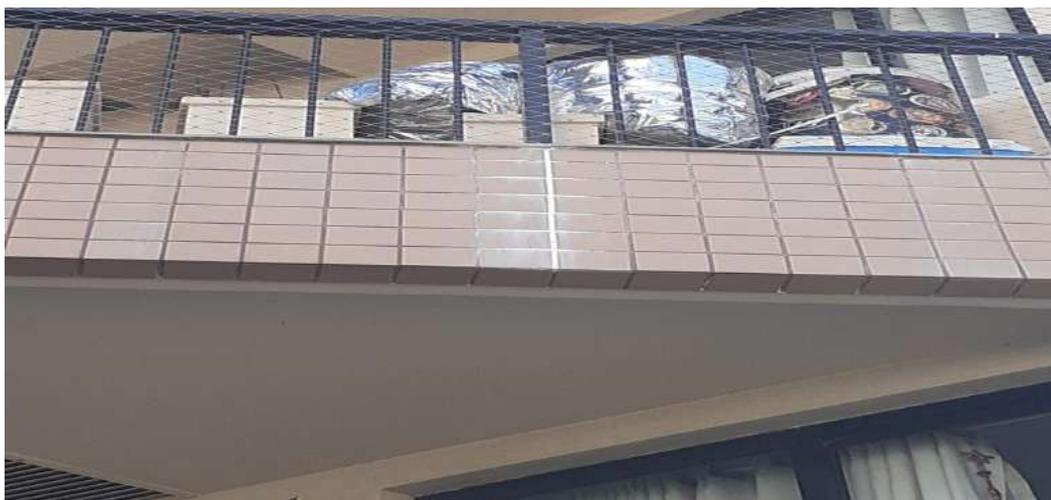
Figura 23: Processo de eflorescência, caracterizando percolação de água pelo pontalete

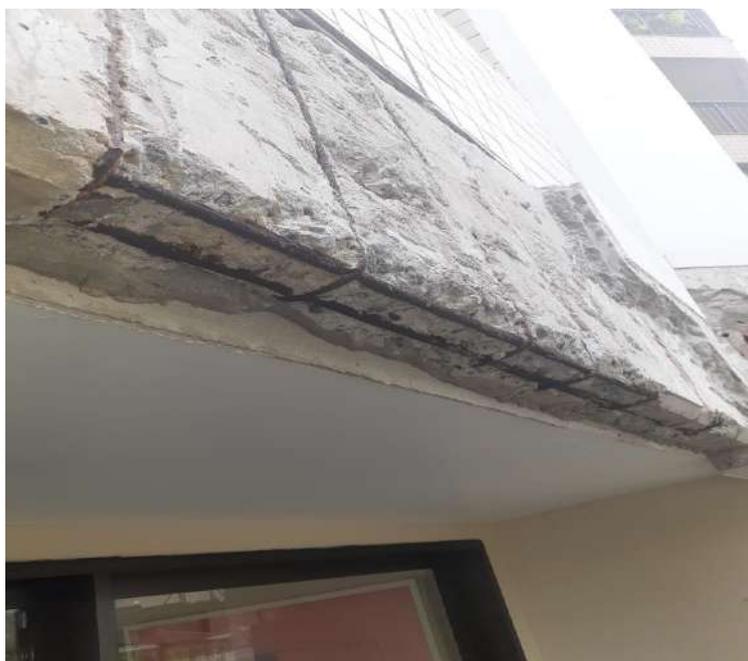
Figura 24: Viga com camada de cobrimento demolida
