# ENGENHARIA NA PRÁTICA: CONSTRUÇÃO E INOVAÇÃO

## VOL. 2

ENGENHARIA NA PRÁTICA: CONSTRUÇÃO E INOVAÇÃO  
VOL.2

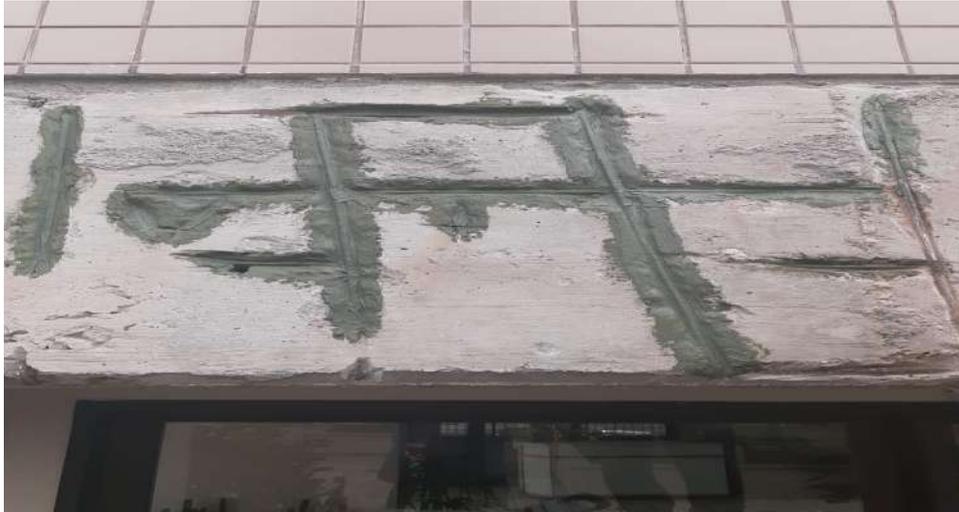
Figura 25: Armadura após aplicação de inibidor de corrosão
