CAPÍTULO 3

ANÁLISE DOS FATORES CONTRIBUINTES PARA TOMBAMENTOS DE CARRETAS NO RETORNO DA BR-040 COM RODOVIA RIO - MAGÉ: DESAFIOS E SOLUÇÕES

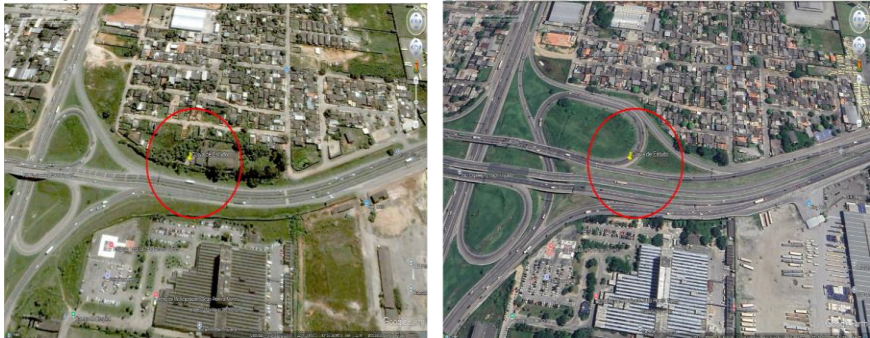
Figura 1. Trecho da Saída 108-D Antes x Depois da obra (2008 x 2024)

Segundo o portal G1 (2014), com o arco, cerca de 35 mil veículos (dos quais 10 mil caminhões de carga) deixariam de passar por vias arteriais do Rio de Janeiro, impactando positivamente a logística do Porto de Itaguaí e o PIB estadual. Ao analisar o trecho da saída 108-D (Figura 1), observa-se que parte do local foi desapropriado para a ampliação da via.

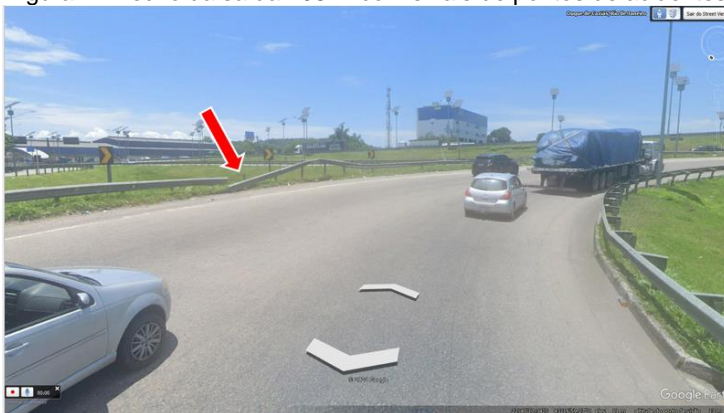
Figura 2. Trecho da saída 108-D com sinais de pontos de acidentes

Atualmente, 10 anos após a inauguração, a pesquisa in loco e a análise de imagens (Figura 2) revelam que o trecho 108-D apresenta problemas de manutenção nos guarda corpos, com sinais claros de acidentes anteriores. Embora o local contenha sinalização de velocidade máxima permitida (50 km/h), os danos contínuos nos dispositivos de segurança indicam um problema sistêmico na via.

É fundamental complementar qualquer uma dessas ações com a intensificação da sinalização de advertência (placas de “Curva Acentuada” e velocidade) e a manutenção preventiva dos guarda-corpos, elementos essenciais para assegurar a proteção dos motoristas e diminuir a estatística de sinistros no local. Este estudo evidencia a importância do rigor técnico e do estrito cumprimento das normas de projeto geométrico para a garantia da segurança viária.

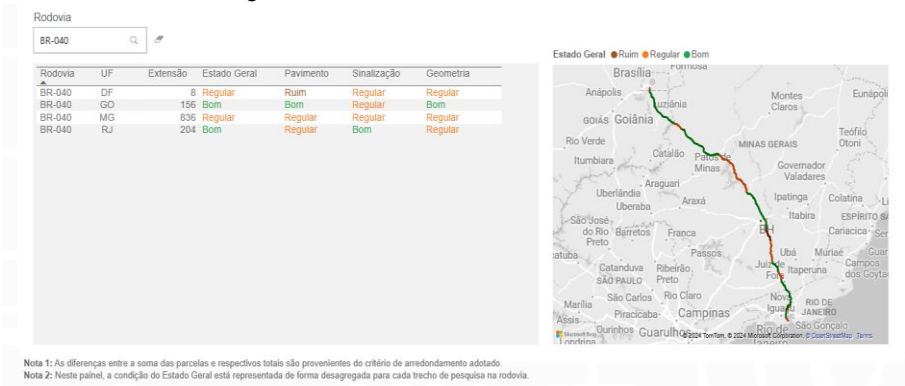
Figura 3. Análise Geral da Rodovia BR-040

A análise específica da BR-040 (Figura 3) mostra que o trecho do RJ é classificado como “Bom” em sinalização. Isso reforça a hipótese de que a sinalização (Figura 5), embora presente e adequada, não é suficiente para evitar os sinistros, sugerindo que o problema é de natureza geométrica.

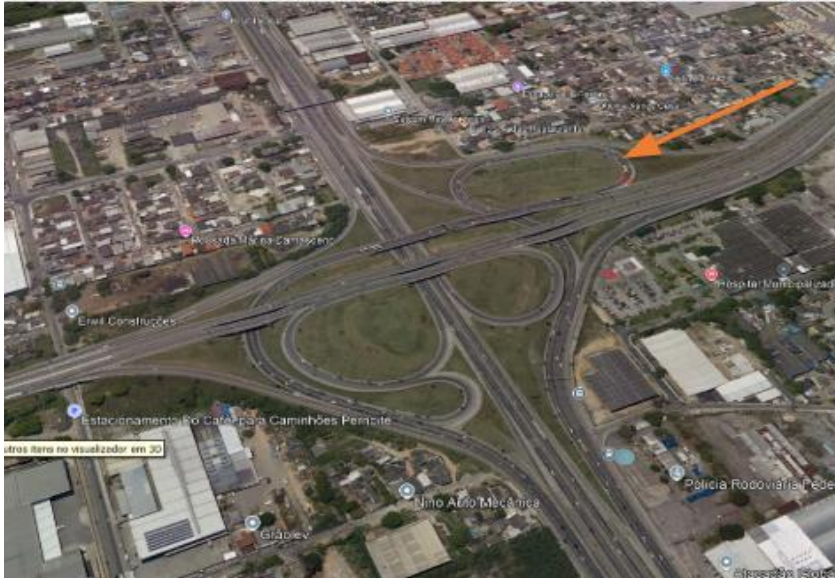
Figura 4. Identificação do trecho 108-D na BR-040

A BR-040 é uma rodovia radial federal. A análise técnica da alça 108-D (Figura 4) foca nos parâmetros de tráfego (Número “N”) e na geometria da curva.
