Neste trabalho contém revisão bibliográfica sobre temas que permeiam o reforço e reabilitação estrutural, com finalidade de criar o cenário ideal para que o estudo de caso e suas particularidades sejam assimiladas. O relato do estudo de caso, é sobre o processo de intervenção estrutural, utilizando elementos estruturais de concreto armado e perfil metálico, a fim de solucionar a deformação da laje de uma construção com cerca de 40 anos. Foi acompanhado desde o processo de investigação dos elementos da estrutura existente, pois ela não possuía um projeto com o detalhamento de sua estrutura, até a observação dos resultados obtidos pós finalização da execução da intervenção. Entretanto, muitas reviravoltas ocorreram, devido a sucessão de erros, causada pela falta das informações necessárias, derivado de uma investigação rasa sobre os elementos e as características da construção. Após a observação dos resultados pós implementação do reforço, os autores levantaram hipóteses sobre as ações, ou a falta delas, que colaboraram para alguns resultados indesejáveis que comprometeram a eficiência do reforço estrutural aplicado.

Palavras-chave: Reforço estrutural misto; Reabilitação estrutural;

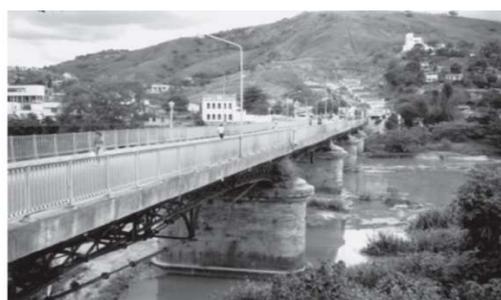
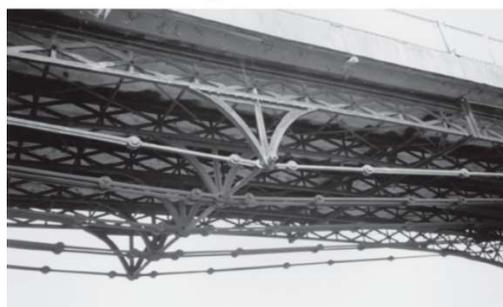
Figura 1 - Ponte sobre o rio Paraíba do Sul, Estado do Rio de Janeiro. (a) Vista geral. – (b) Detalhe do meio do vão dos arcos atirantados.

O primeiro material siderúrgico utilizado na construção foi o ferro fundido. No Brasil, foi inaugurada em 1857 a ponte sobre o rio Paraíba do sul (Figura 1.a e 1.b), no estado Rio de Janeiro. Composta com vãos de 30 metros vencidos por arcos atirantados de ferro fundido, e tirante em ferro forjado (PFIEL, 2008).

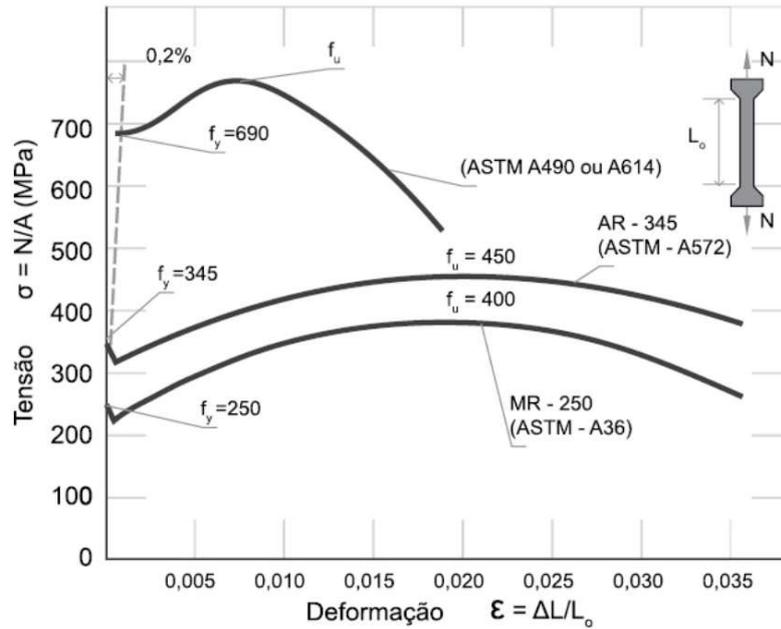
Figura 2 - Diagrama Tensão/Deformação [SALM80].

Nas figuras 2 e 3 são demonstradas a curva de tensão-deformação de aços estruturais até a ruptura. No início das curvas é possível analisar que o aço até certo limite obedece a lei de Hooke ($\sigma = E \cdot \varepsilon$), sendo o módulo de elasticidade constante para todos os tipos de aço ($E = 200000$ MPA), (ANDRADE e VELLASCO, 2016).

Quando as tensões não ultrapassam o limite de proporcionalidade (situada abaixo do limite de escoamento), pode-se validar a lei de Hooke. O limite de escoamento por sua vez, irá demonstrar que o material está no final do seu comportamento elástico. Em alguns aços com baixo teor de carbono (MR-250 e AR-345), o limite de escoamento é determinado com a primeira tensão no material, onde ocorre um acréscimo na deformação sem aumentar a tensão (ANDRADE e VELLASCO, 2016).

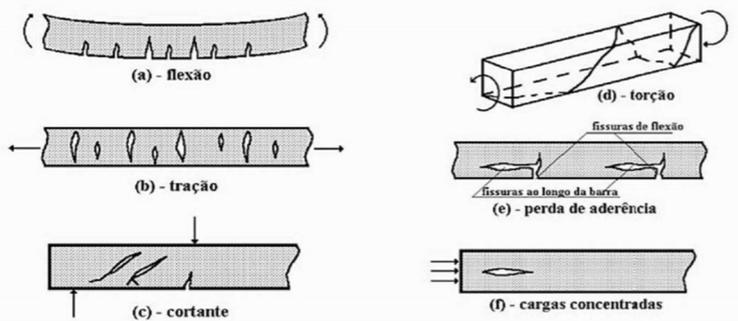
Figura 4 - Algumas configurações genéricas de fissuras em função do tipo de solitação predominante.

Algumas falhas que podem acontecer nos projetos estruturais e influenciar diretamente a formação de fissuras em estruturas por exemplo, estão relacionados ao tipo de esforço a que foram sujeitas as peças estruturais, como exemplifica a figura 4 (SOUZA E RIPPER, 1998).

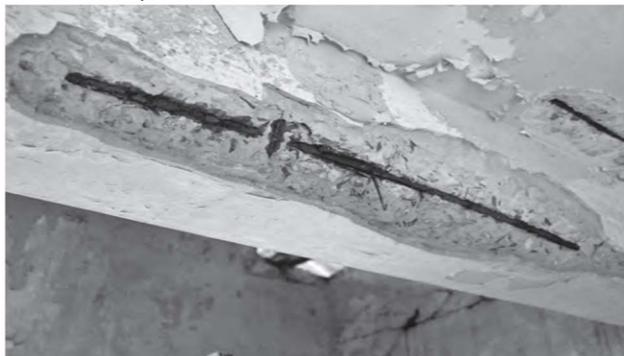
Figura 5 - Estado avançado de corrosão das armaduras da face inferior de uma viga.

Um exemplo de patologia bem conhecido que acomete as estruturas de concreto armado, é a corrosão. Para Molina (2021, p. 72) a corrosão é “a deterioração de metal ou concreto devido a uma reação química ou eletroquímica, como resultado da exposição a atmosféricas, químicas, etc”. A figura 5 mostra um estado avançado de corrosão de armaduras em uma viga.

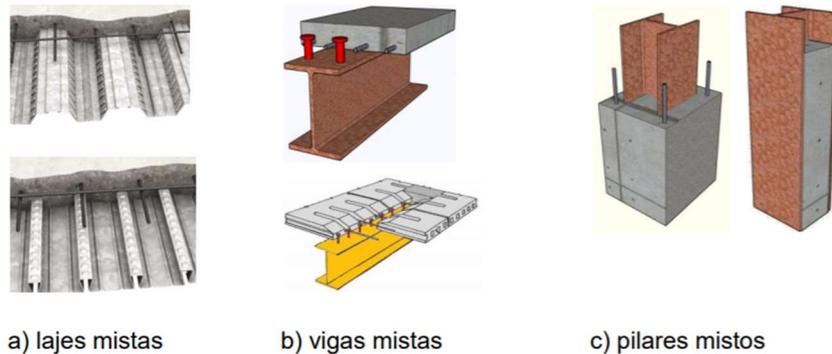
Figura 6 - elementos estruturais mistos. (a) lajes mistas; (b) vigas mistas; (c) pilares mistos.

Sistemas estruturais mistos, consistem em componentes de aço associados ao concreto (moldado no local ou pré-moldado). Nesta associação de elementos de aço com concreto, o aço é usado por meio de perfis que trabalham conjuntamente com o concreto simples ou armado, e da origem aos seguintes elementos estruturais: pilar misto, viga mista e laje mista, conforme figura 6 (SERAFIM, 2013).

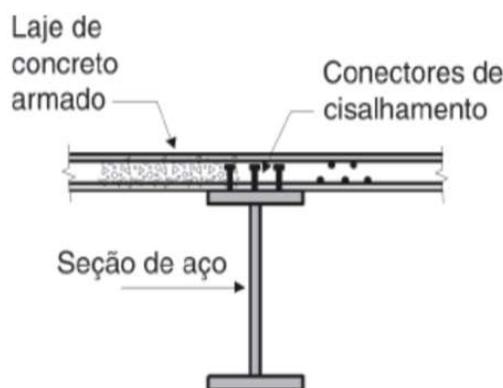
Figura 7 - Estruturas mistas aço-concreto, viga mista típica e seus elementos.

Uma viga formada pela junção de uma laje de concreto com um perfil metálico, a qual ambos os elementos estejam associados por conectores mecânicos, pode ser definida como viga mista aço-concreto. Conforme ilustrado na figura 7 (PFEIL, 2008).

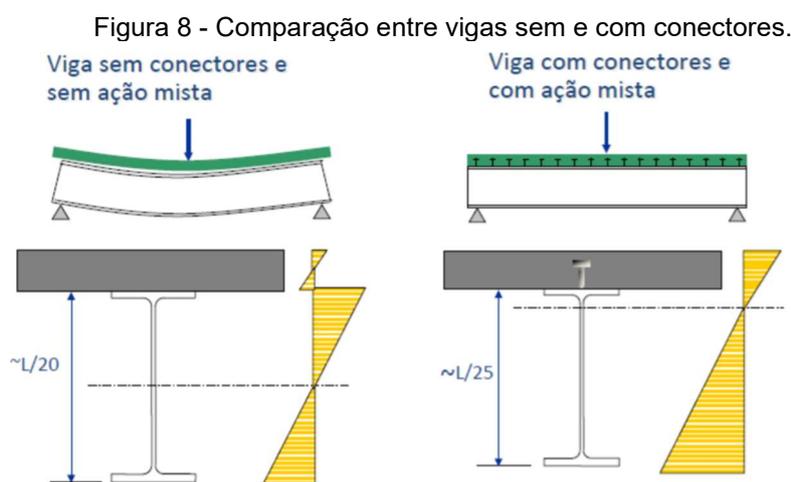
Pfeil (2008) explica que os dispositivos mecânicos conhecidos como conectores de cisalhamento têm o intuito de garantir que a seção de aço e a laje de concreto trabalhem conjuntamente. Ainda em PFEIL (2008, p. 265), ele diz que “o conector absorve os esforços cisalhantes horizontais que se desenvolvem na direção longitudinal na interface da laje com a mesa superior da seção de aço e ainda impede a separação física desses componentes”. A figura 8 faz uma comparação de vigas com e sem conectores de cisalhamento

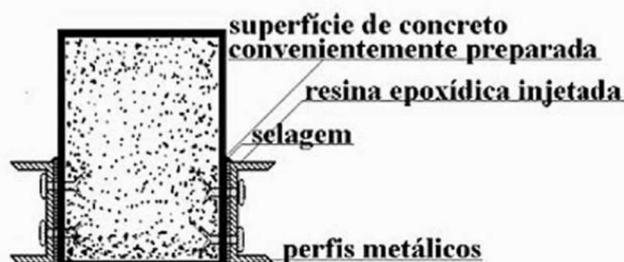
Figura 9 - Reforço por chumbamento de perfis metálicos.

O uso de chumbamento com perfis metálicos e com a ajuda de resinas injetadas (representado na figura 9), é uma das alternativas bem eficazes para reforço de estruturas, no que se refere a acrescentar capacidade resistente e rapidez na execução. O processo para preparação da superfície de concreto armado para colocação dos perfis metálicos, é semelhante ao processo de colagem de chapas metálicas. O que se diferencia nos processos é que nos perfis são utilizados chumbadores, e que somente após o aperto deles, será inserida a resina para enchimento dos vazios entre a superfície de concreto e aço (SOUZA E RIPPER, 1998).

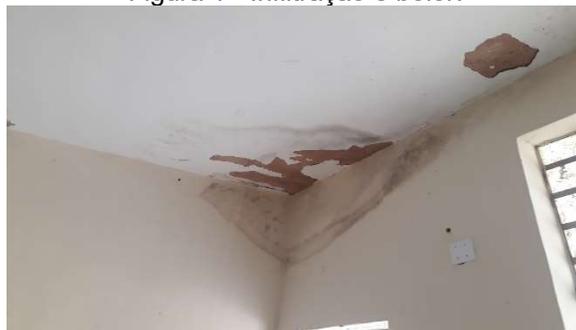
Figura 1 - Infiltração e bolor.

Com o passar do tempo a gravidade foi aumentando e surgindo novas manifestações, como manchas de infiltrações, pequenas fissuras e bolor. Na figura 10 demonstra a infiltração e bolor manifestados no salão, em estado mais avançado.

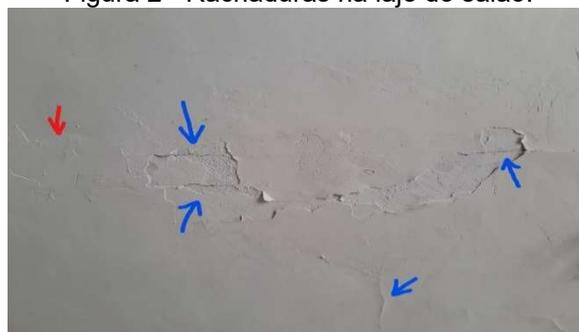
Figura 2 - Rachaduras na laje do salão.

No momento em que as infiltrações pioraram, houve uma investigação para descobrir o motivo, quando foi observado que havia uma deformação da laje, e que provavelmente as infiltrações eram em decorrência disso. Na figura 11, as setas azuis indicam rachaduras, e a seta vermelha indica uma área que tentaram reparar superficialmente com aplicação de massa corrida.

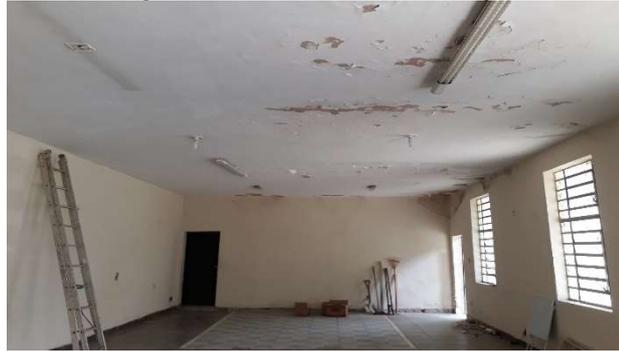
Figura 3 - Salão antes do reforço.

Junto com a deformação, as patologias pioraram significativamente, culminando na interdição de uso do salão, e se fazendo necessário uma intervenção em caráter de urgência. A figura 12 ilustra bem a situação do salão, um pouco antes de ser interditado.

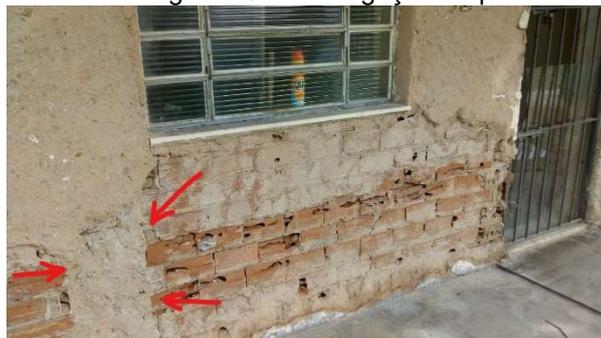
Figura 13 - Investigação de pilares.

Segundo o engenheiro responsável, a aparência dos pilares não era homogênea, a cor não estava na tonalidade típica de cinza, e o material se desprendia com relativa facilidade, já em outras partes, havia bastante brita e a tonalidade era predominantemente cinza, como pode ser visto na figura 13.

Por fim, o engenheiro responsável, optou por desconsiderar a função estrutural dos pilares já existentes, uma vez que possuíam diversas incógnitas e o contratante não tinha condições de arcar com ensaios para precisar o real estado do pilar e de suas resistências. Sendo assim, no dimensionamento do reforço estrutural, para efeito de projeto, todo o carregamento da laje, vigas invertidas, cobertura e acidental, seriam descarregados sobre a nova estrutura.

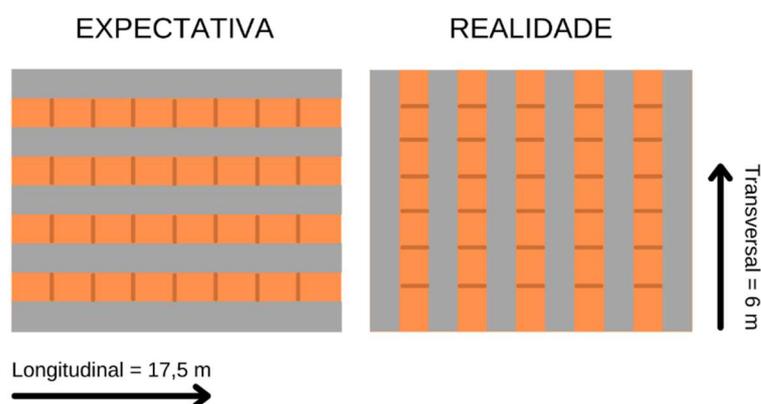
Figura 14 - Direção das vigotas.

Essa descoberta modificou o projeto original, adicionando uma nova viga que seria soldada nas demais, localizada no centro e perpendicular as vigas já projetadas. Essa viga seria uma W150. A diferença é que o projeto havia enfatizado o reforço para suportar as solicitações das vigotas dispostas no eixo longitudinal, paralelas ao eixo do maior vão, e na realidade, descobriu-se que as vigotas estavam no sentido transversal, estavam paralelas ao eixo de menor vão, conforme figura 14.

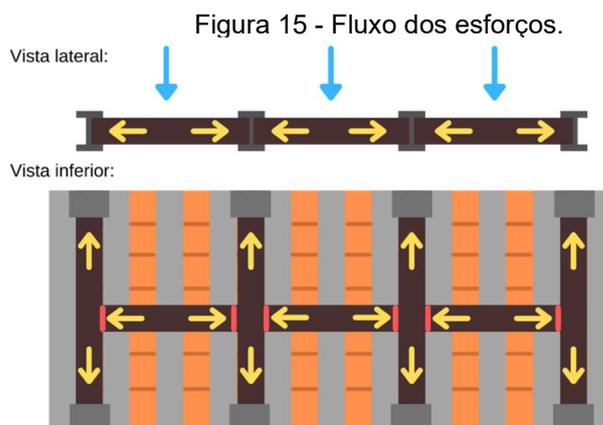
longitudinal soldada nas vigas transversais, para conferir maior rigidez ao sistema, o que mudou na situação pós investigação foi a descoberta que as maiores solicitações serão absorvidas pela viga que havia sido idealizada para ser apenas um apoio suplementar e para conferir maior rigidez ao sistema. E as vigas que foram dimensionadas com o intuito de suportarem as maiores solicitações, terão sua utilidade reduzidas a ser o apoio da viga principal, recebendo as solicitações de forma indireta, ao invés de direta. Ilustrando didaticamente na figura 15, as setas azuis são as cargas solicitantes da laje distribuídas diretamente sob a viga principal, e as setas amarelas representam a distribuição dos esforços na estrutura, já as linhas vermelhas, simbolizam os pontos de solda que conectam as vigas.

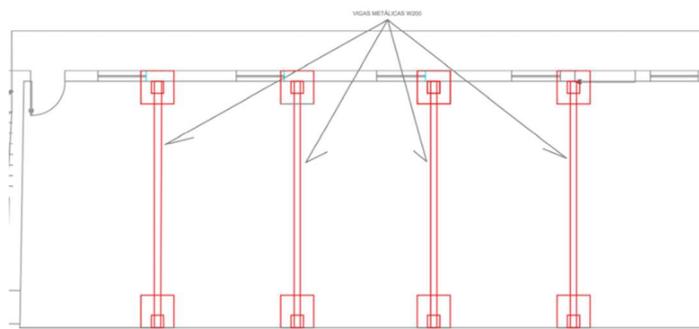
Figura 16 - Vigas perfil metálico.

A viga escolhida para compor o reforço estrutural, foi um perfil I metálico w200, com 15kg a cada metro, no comprimento total de 6 metros. A laje irá apoiar-se sobre 4 vigas. A imagem 16 consegue representar como as vigas serão distribuídas.

Apesar de não haver a distância entre as vigas apontada em projeto, conferindo no local, foi constatado que a distância entre eixos das vigas se aproxima de 3,5 metros, tendo uma margem de erro, para mais ou para menos de 12 cm, uma vez que as distâncias não são todas iguais.

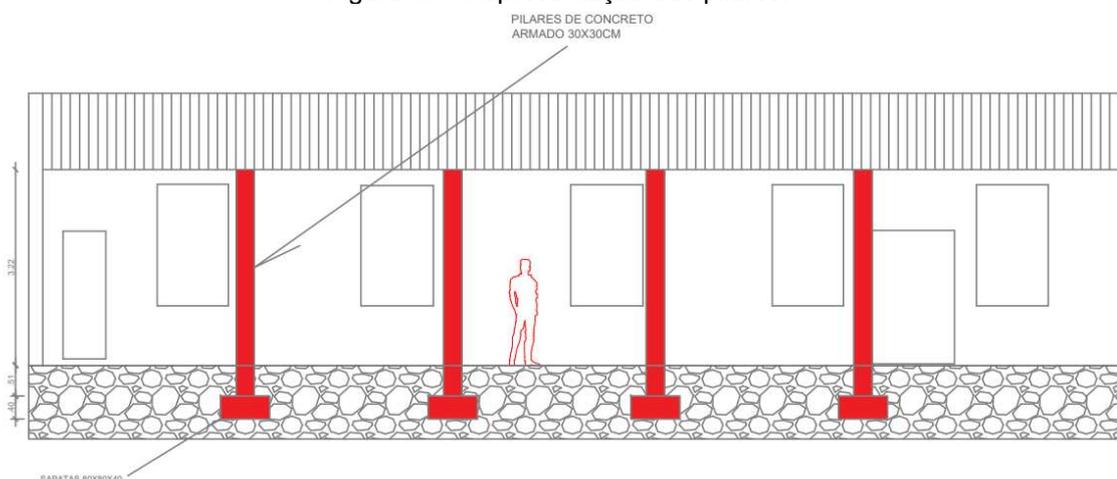
Figura 17 - Representação dos pilares.

No total, serão 8 pilares, com seção igual a 30x30 cm, e altura de 3,73 metros, desde o contato com a fundação até seu topo. Na imagem 17, ilustra o descritivo do pilar.

Os valores de cota provavelmente não sejam bem visíveis, mas lá diz que a altura aparente do pilar é de 3,22 metros e 51 cm ficam enterrados, sendo concretado no mesmo momentos que as sapatas.

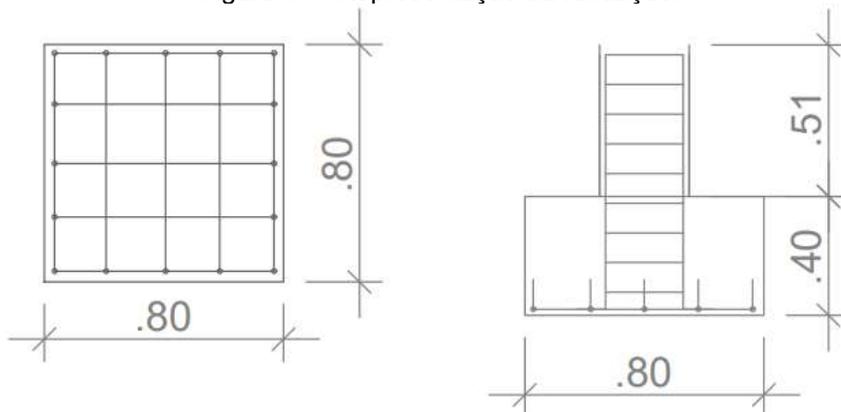
Figura 18 - Representação da fundação.

A figura 18 apresenta o descritivo das sapatas, todas tendo dimensões iguais.

Possuindo apenas uma pequena diferença no local de apoio dos pilares, no lado do salão onde ficam as portas e janelas, o pilar será apoiado no centro da peça, já no lado oposto, a sapata ficará um pouco mais localizada para dentro do salão, para não interferir na edificação vizinha, e o pilar será apoiada mais na extremidade da peça, como pode ser visto na figura 16, que demonstra a vista superior do reforço estrutural proposto.

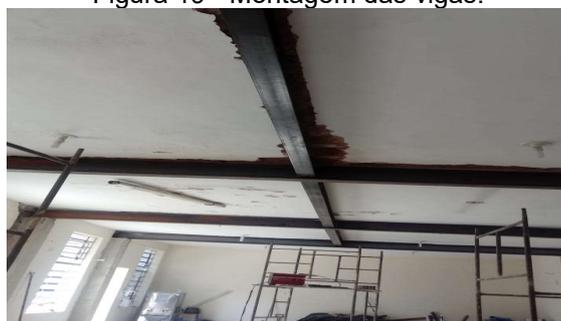
Figura 19 - Montagem das vigas.

Em uma visita, Aparecida Guimarães, tesoureira da igreja local, que estava tratando a parte financeira com os contratados, tirou algumas fotos do andamento, uma delas retrata a execução dessa etapa. Na imagem 19, vemos a última etapa da soldagem sendo realizada.

Algumas semanas depois dessa foto, os responsáveis pela execução da obra concretaram a viga nessa mesma posição para conectar a viga ao pilar, e embolsaram todas as partes da laje que haviam sido danificadas. Após isso, começaram serviços relacionados ao acabamento, mas a entrega do trabalho se deu antes do término total da execução da obra. A imagem 26 demonstra a última etapa fotografada, antes da entrega do trabalho.

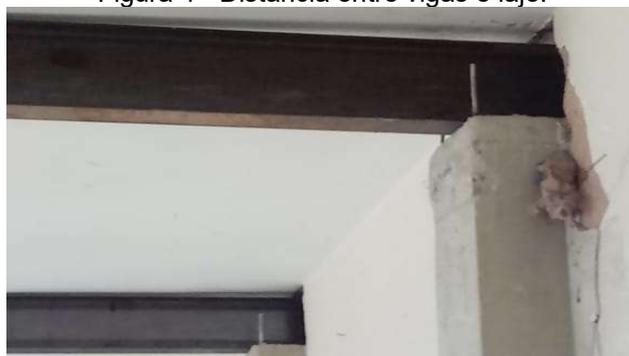
Figura 4 - Distância entre vigas e laje.

No aspecto da segurança, o reforço trará uma sensação positiva para o usuário final, já a efetividade do reforço estrutural, foi seriamente comprometido por uma série de falhas durante os processos, desde a concepção do projeto, até a finalização da execução. Para precisar a função estrutural presente do reforço, os autores não se consideraram qualificados para tal e indicam a contratação de um perito. Entretanto, existem indícios de que esse reforço estrutural não irá impedir um aumento da deformação da laje, pois não há nenhum elemento que crie vínculo entre a laje com a nova estrutura, no momento, são dois elementos estruturais (laje e vigas) que estão apenas em contato entre si, não estão solidarizadas. E mesmo o contato que há entre os dois elementos, não possui uniformidade ao longo do comprimento da viga, o maior contato entre laje e viga se dá no centro, local de maior deformação da laje, e conforme vai caminhando para as extremidades, os elementos perdem completamente o contato, como pode ser visto na imagem 20.

Se fosse traçado um gráfico dos esforços distribuídos ao longo da viga, seria semelhante a uma carga distribuída triangular, onde o centro receberia as maiores solicitações. No fim, a visão dos autores sobre o reforço feito, é de algo paliativo, que irá apresentar uma aparência para quem utilizar o ambiente e até mesmo, alguma resistência ao processo de deformação da laje, mas que será necessária uma outra intervenção posteriormente, tanto para corrigir as patologias existentes, como o reforço estrutural executado. Tendo em vista as considerações, o quesito de segurança não foi totalmente atendido.

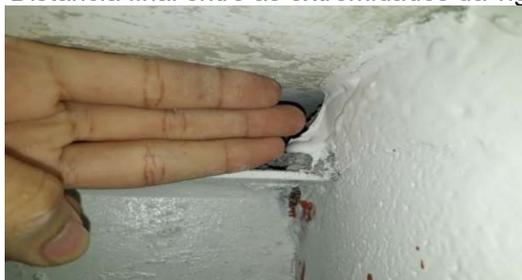
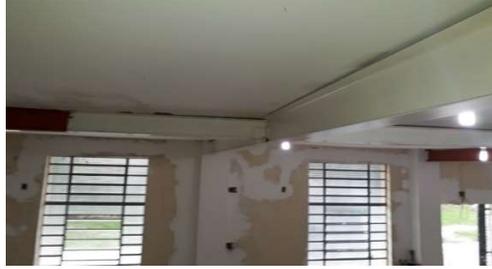
O erro crítico do projeto foi não prever o macaqueamento da laje para zerar a deformação, e o erro crítico da execução, foi não ter macaqueado a laje para que as vigas pudessem ser encaixadas, ao invés disso, preferiram danificar a laje até a viga encaixar. O resultado pode ser visto nas imagens 21 e 22.

Figura 5 - Distância final entre as extremidades da viga e a laje.

Figura 6 - Vigas sem contato com a laje.
