Palavras-chave: Paredes de concreto; Patologias; Avaliação pós-obra.

Avaliação das principais manifestações patológicas após a execução do método paredes de concreto em edifícios de habitações populares na cidade do Rio de Janeiro.

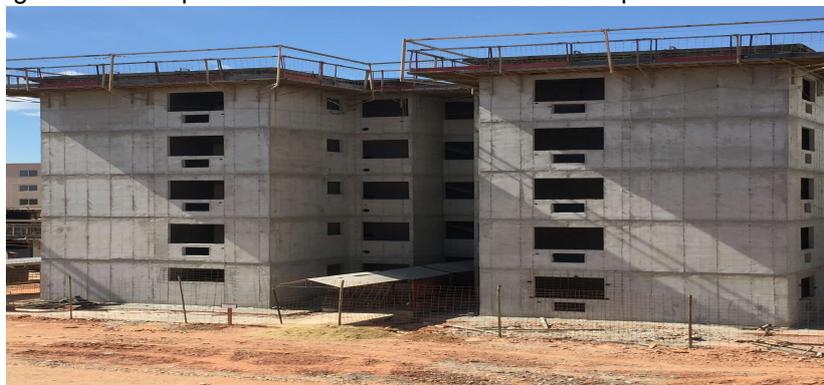
As Paredes e lajes são concretadas no mesmo momento, indicando o período de construção, e após a retirada da forma, o resultado é uma parede pronta para iniciar o acabamento final. Isto quer dizer que, os tubos, eletrodutos e elementos específicos necessários foram embutidos na estrutura, além das aberturas de portas e janelas já executadas como previsto. Vale destacar que os equipamentos com tubos de grande diâmetro não são instalados dentro da parede, mas sim instalados em shafts, previstos nas paredes, possuindo abertura retrateis e bem-feitas (NBR 16055, 2012). A Figura 1 representa um modelo de edifício construído nesse método.

Figura 1 - Exemplo de edifício construído no método parede de concreto

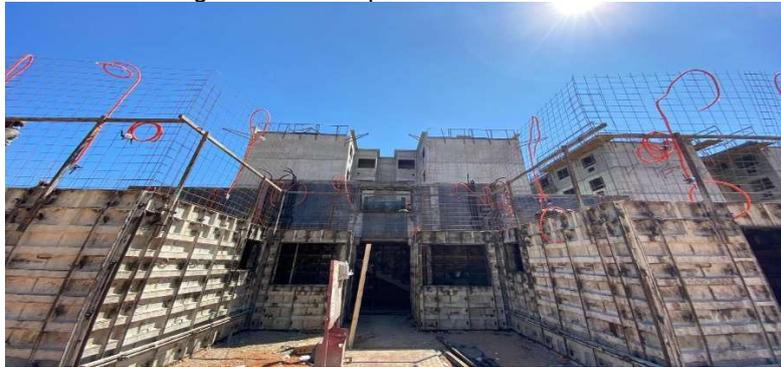
Figura 2 – Exemplo de fôrma metálica

Segundo Nakamura (2013), a fôrma metálica é confeccionada em alumínio ou chapa de aço, e o sistema geralmente não deixa furos na superfície do concreto para a passagem de ancoragens, rebites ou marcas no concreto, garantindo assim um melhor acabamento superficial da parede. A figura 2 ilustra um exemplo de fôrma metálica.

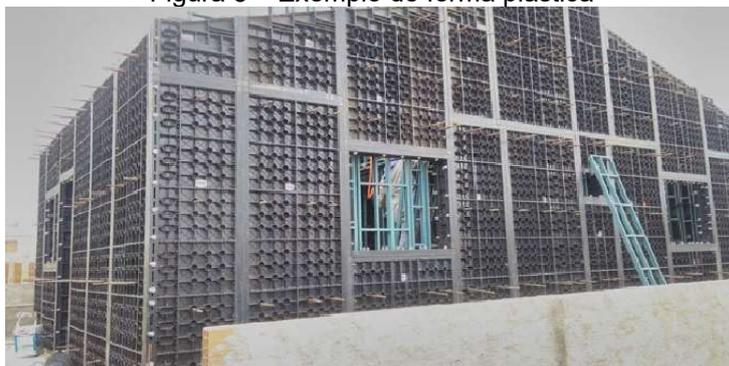
Figura 3 – Exemplo de fôrma plástica

E também possui um peso reduzido se comparado com outros materiais resultando em maior facilidade de transporte dos componentes no canteiro de obra (NAKAMURA, 2014). A figura 3 ilustra um exemplo de forma de plástico.

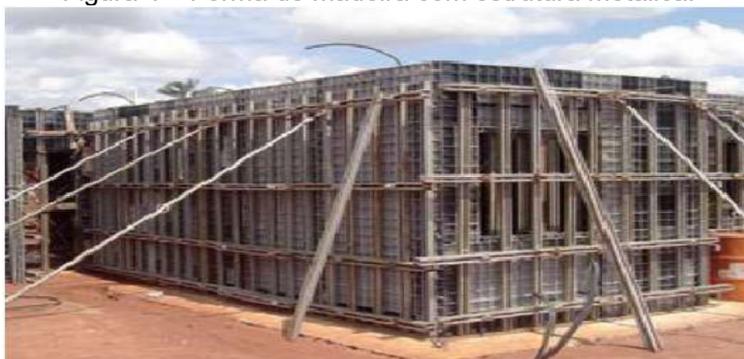
Figura 4 – Fôrma de madeira com estrutura metálica.

Segundo Nakamura (2014), para a moldagem de paredes de concreto, a fôrma de madeira é feita de compensado, cujas dimensões são de 2,20x1,10m e 2,44x1,22m, e a espessura varia entre 6 a 21mm. São versáteis e relativamente fáceis de manusear e transportar no canteiro de obras. Elementos de metal (aço ou alumínio) são usados para estruturar a fôrma, e madeira compensada é usada como superfície do concreto, este tipo de fôrma pode durar até 30 usos se for bem conservada. Na figura 4 representa a aplicação de fôrma de madeira com estrutura metálica.

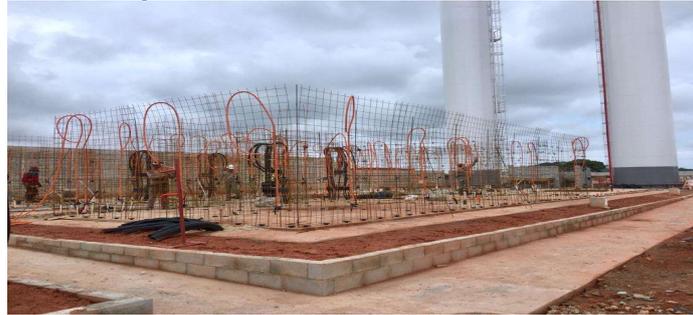
Figura 5 – Posicionamento da armadura

Segundo a NBR 16055 (2012) é necessário que as armaduras estejam limpas, seu posicionamento e seu cobrimento sejam conferidos. Para o projeto, deve atentar-se aos detalhamentos necessários no espaçamento entre os elementos para a execução da concretagem. Quando estiver interferência na armadura com outros objetos construtivos só deve ser cortado após autorização do projetista estrutural. A Figura 5 ilustra o posicionamento da armadura no método construtivo de paredes de concreto.

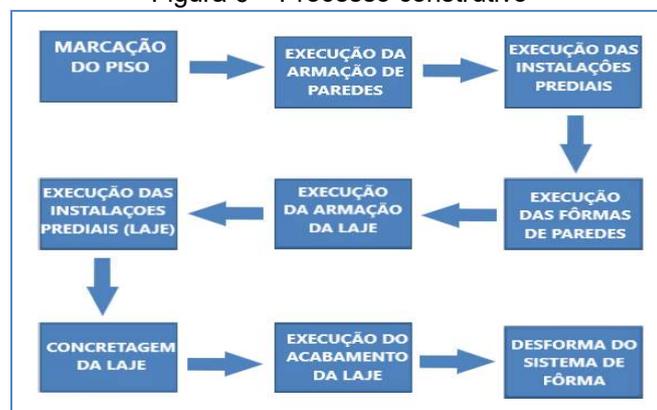
Figura 6 – Processo construtivo

Após a fundação executada iniciam-se as etapas do processo construtivo para do método paredes de concreto. A figura 6 ilustra as principais etapas desse processo.

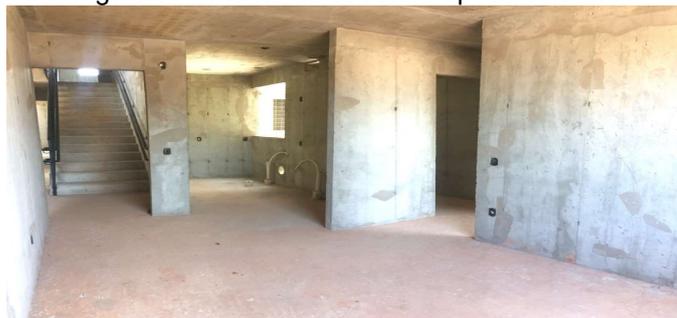
Figura 7 – Interior da estrutura após desforma

De acordo com Missureli e Massuda (2009), após a desforma, as paredes que devem estar niveladas e aprumadas, exibir uma textura regular, apresentar apenas os sinais superficiais das junções entre painéis e furos das ancoragens. As rebarbas decorrentes das junções de painéis devem ser removidas logo após a desforma, os furos de ancoragem devem ser preenchidos com argamassa de cimento e areia. A Figura 7 representa o interior da estrutura após desforma.

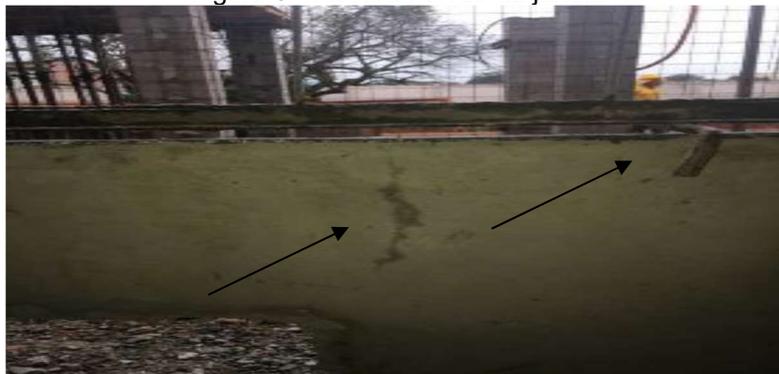
De acordo com Oliveira (2012), as fissuras geralmente são causadas por tensões dos materiais. Se os materiais forem solicitados com um esforço maior que sua resistência acontece a falha provocando uma abertura, e conforme espessura será classificada como fissura, trinca, rachadura, fenda ou brecha. Na figura 8 pode ser visto um exemplo de fissura encontrada no método paredes de concreto.

Figura 8 - Fissura no vão da janela

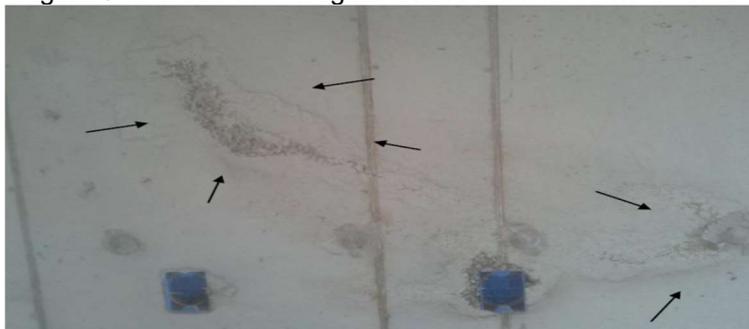
Segundo Corrêa (2012), um dos problemas mais comuns no método construtivo são as bolhas superficiais no concreto. Essa patologia aparece na superfície do concreto devido ao processo de mistura e lançamento do concreto. Uma parcela do ar fica presa no concreto durante a cura, a água e o ar tendem a concentrar-se próximo a parede, causando esses defeitos superficiais. A Figura 9 retrata um exemplo de defeito superficial na parede, contendo irregularidades e afloramento de brita.

Figura 9 - Parede com irregularidades e afloramento de brita.

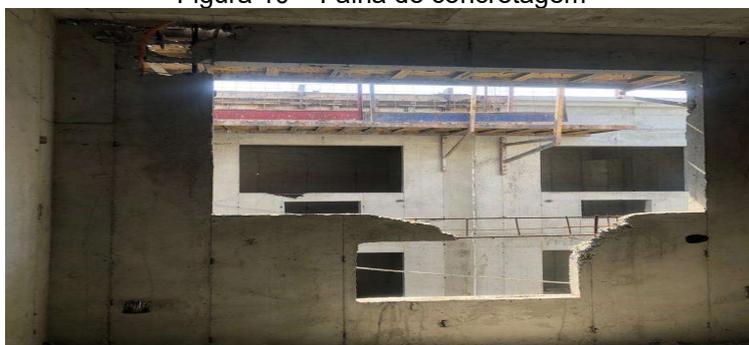
Falhas como vazamentos ou posicionamento incorreto da forma de concreto e fixação das barras de aço na parede, são exemplos de erros que precisam ser reduzidos para diminuir a ocorrência de anomalias na estrutura (MITIDIARI, SOUZA E BARREIROS, 2012, p.4). A Figura 10 retrata um exemplo de falha de concretagem.

Figura 10 – Falha de concretagem

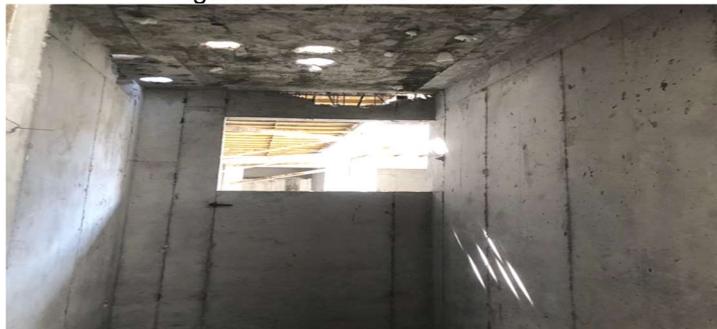
Também chamadas de bicheiras, afetam a durabilidade e a resistência do concreto. Esses vazios devem ser totalmente preenchidos com graute ou concreto, dependendo do tamanho dos vazios. O revestimento de argamassa por si só não garante a reparação dos vazios e pode encobrir problemas futuros, como corrosão da armadura (FIGUEROLA,2006).

Figura 11 – Bicheira na estrutura

Ainda de acordo com Figuerola (2006), a utilização de concreto auto adensável auxilia na eliminação de bicheiras na estrutura e auxilia no correto lançamento do concreto. A figura 11 retrata um exemplo de bicheira.

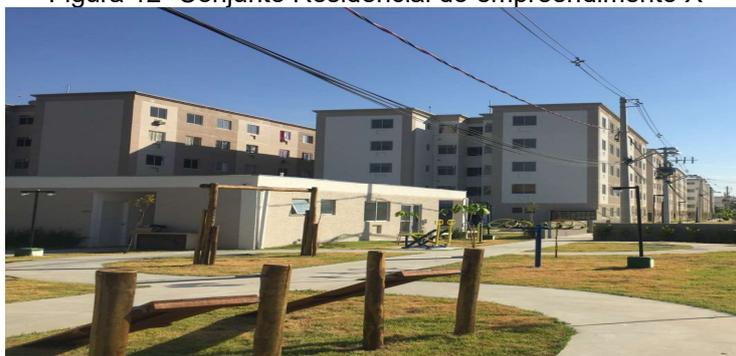
O conjunto residencial X com 499 unidades, o conjunto residencial Y com 500 unidades e o conjunto residencial Z com 240 unidades, possuindo torres com cinco pavimentos e em cada pavimento quatro apartamentos, com área interna de 41 m² cada unidade.

Figura 12- Conjunto Residencial do empreendimento X

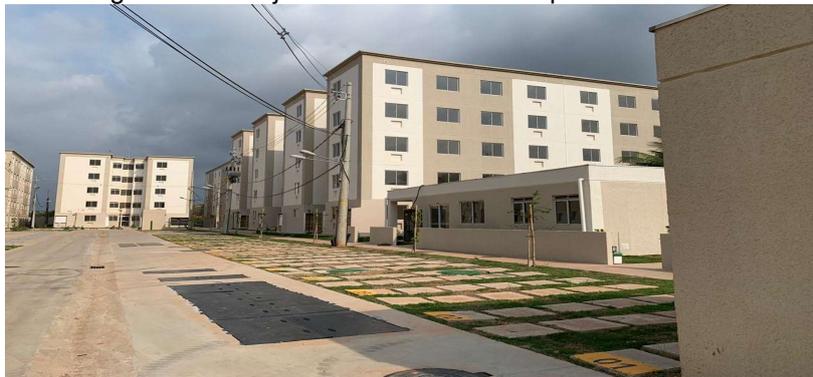
Figura 13 - Conjunto residencial do empreendimento Y

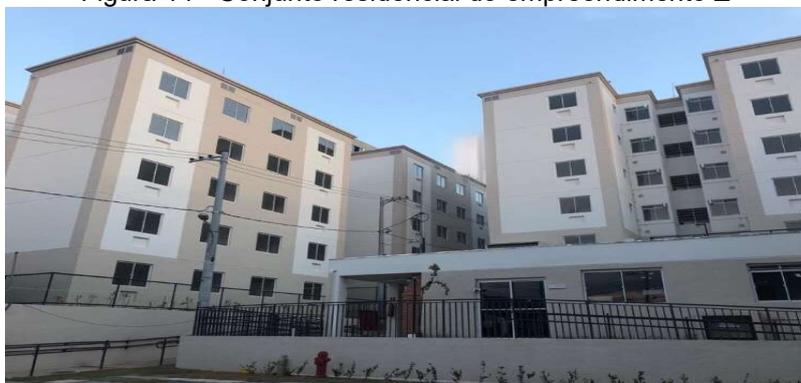
Figura 14 - Conjunto residencial do empreendimento Z

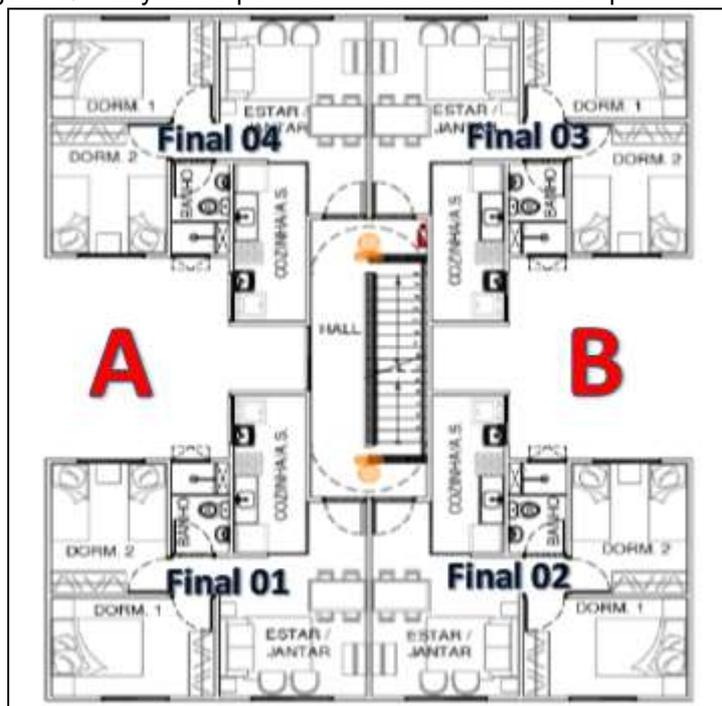
Figura 15 – Layout do pavimento das unidades do empreendimento

O lado B é composto pelos apartamentos com numeração final 2 e 3, hall e escada.

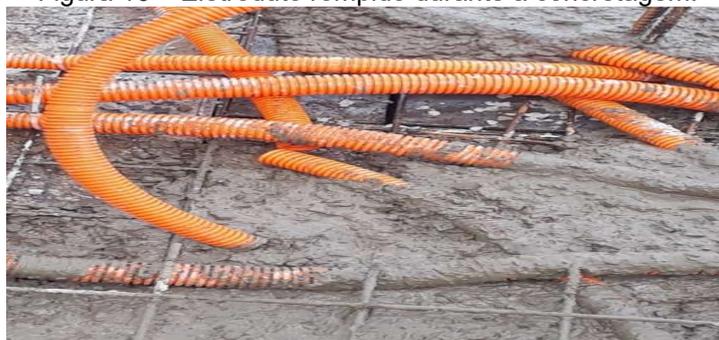
Figura 16 – Eletroduto rompido durante a concretagem.

O método de correção é com um auxílio de um cabo guia descobrir onde apresenta o entupimento no eletroduto. Em seguida, o local onde o eletroduto estava entupido era quebrado para a substituição somente da área obstruído. A figura 16 mostra em detalhes o eletroduto rompido durante a concretagem, e a figura 17 mostra o reparo para o eletroduto obstruído ainda na fase de acabamento da obra.

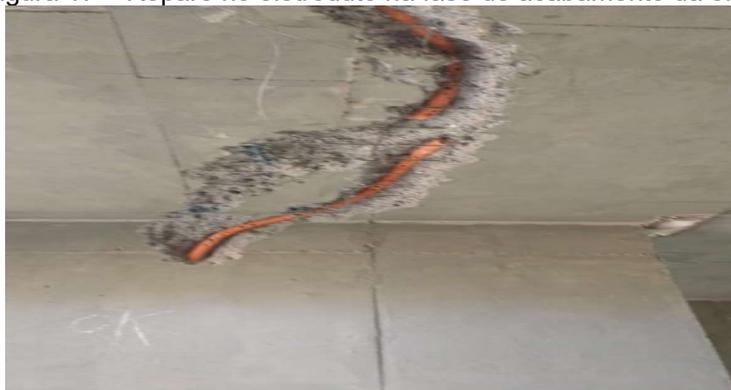
Figura 17 – Reparo no eletroduto na fase de acabamento da obra

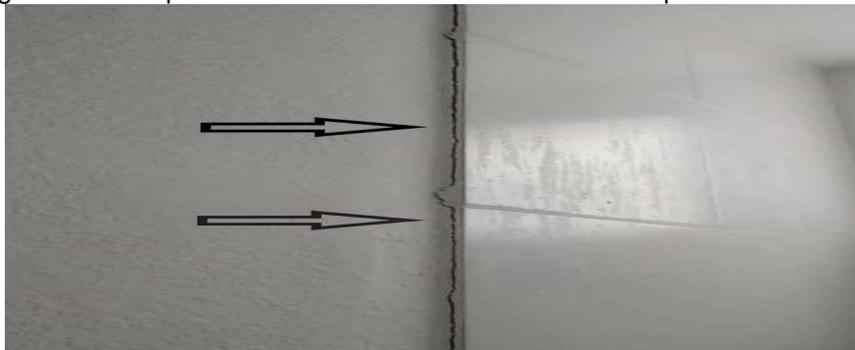
outros aspectos construtivos, essa patologia pode estar relacionada a um ou mais tipos de causas.

Figura 18 – Deslocamento do revestimento cerâmico na parede do banheiro

Para a correta aplicação das cerâmicas, tanto na superfície quanto no revestimento cerâmico e no preparo da argamassa, a fim de eliminar o risco de deslocamento, devem ser seguidas as seguintes orientações.

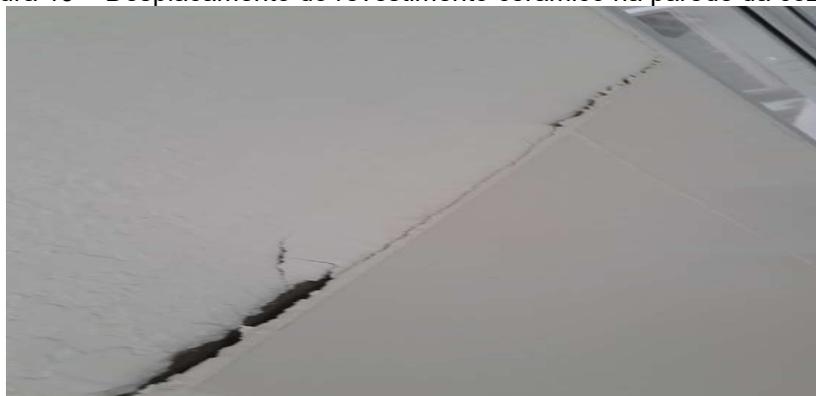
Manifestações patológicas originadas pelo revestimento das paredes é a segregação do concreto. O concreto acaba ficando com duas áreas distintas em sua superfície, uma área é porosa devido ao excesso de agregado e falta de nata, enquanto a outra é lisa, quase impenetrável e tem muita superfície com nata, para que a área tenha boa aderência. Para materiais usados em revestimentos e outras áreas, isso não exibe boas propriedades. Porém, o concreto próximo às juntas de fôrma não é uniforme, o que também ajuda a causar pequena segregação nesta área e ajuda a formar uma superfície que seja menos propícia para uma boa aderência para os revestimentos. A figura 19 mostra mais um exemplo de deslocamento cerâmico.

Figura 19 – Deslocamento do revestimento cerâmico na parede da cozinha

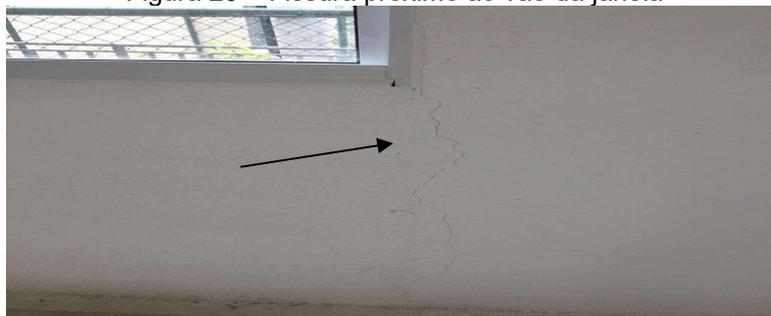
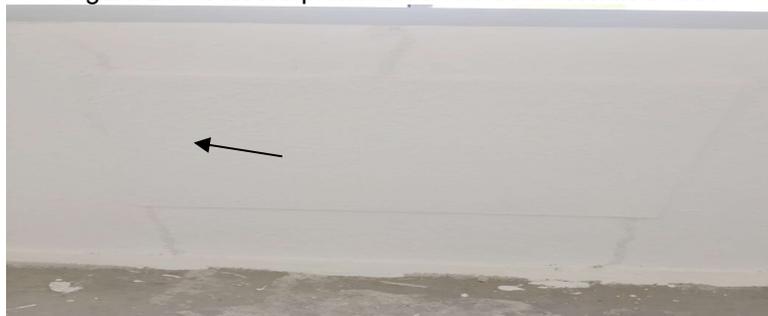
A fissuração em vãos de janelas, portas e ar-condicionado são decorrentes dos esforços que estão sendo submetidos, em função da solicitação ao redor dos vãos, ocorre uma distribuição não uniforme de cargas que leva a esforços superiores a capacidade resistente do concreto. Segundo a NBR 16055-Parede de Concreto Moldada no local, este tipo de solicitação é absorvido por armadura de reforço posicionada ao redor do vão. Erros de execução, no posicionamento dos reforços estabelecidos no projeto, ou até mesmo erro no dimensionamento fazem com que apareça esse tipo de anomalia. As figuras 20 e 21 retratam a fissuração em vão de janelas e ar-condicionado.

Figura 20 – Fissura próximo ao vão da janela

Figura 21 – Fissura próximo ao vão do ar-condicionado

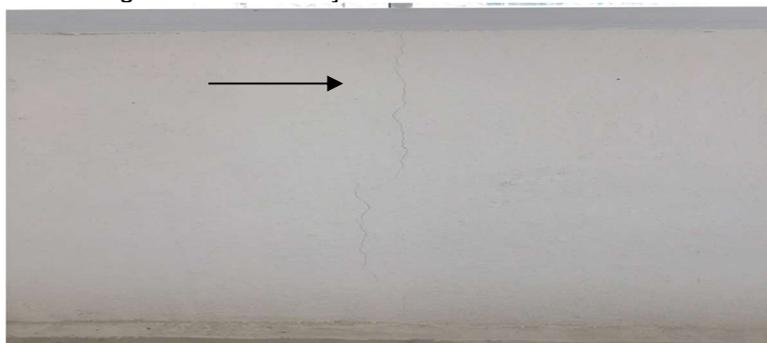
Conforme mostrado na figura 22, as fissuras ao longo das paredes são causadas pela retração hidráulica precoce do concreto, sendo que a umidade na superfície do concreto é perdida para o meio ambiente, causando retração e quebra das peças.

Figura 22 – Fissuração no meio do vão da Janela

Cuidados extras devem ser tomados para assegurar a cura correta das peças de concreto, a cura por umidade e cura química podem ser usadas de acordo com as dificuldades e necessidades da área.

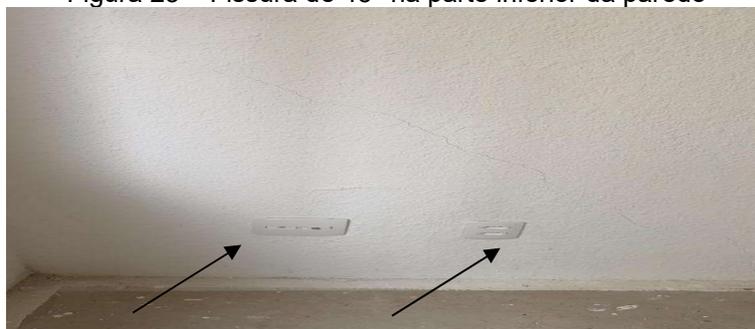
A fissuração de 45° na parte inferior das paredes, principalmente nos pavimentos térreos, é uma fissuração característica de recalque diferencial da fundação. Essa situação precisa ser monitorada, para que em caso de situações críticas, o projetista seja consultado de forma a apresentar uma solução para o recalque na fundação.

De acordo com a NBR 6122 (1996) O recalque é definido pelo movimento vertical descendente de elementos estruturais. A relação entre a diferença entre o assentamento de dois apoios e a distância entre eles. A figura 23 retrata uma Fissura de 45° na parte inferior da parede.

Figura 23 – Fissura de 45° na parte inferior da parede

Quando a situação é mais amena, pode-se realizar um tratamento local, considerando o uso de selante poliuretano para calafetagem e o tratamento superficial com resina acrílica flexível com manta impermeabilizante, o que foi executado na situação relatada.

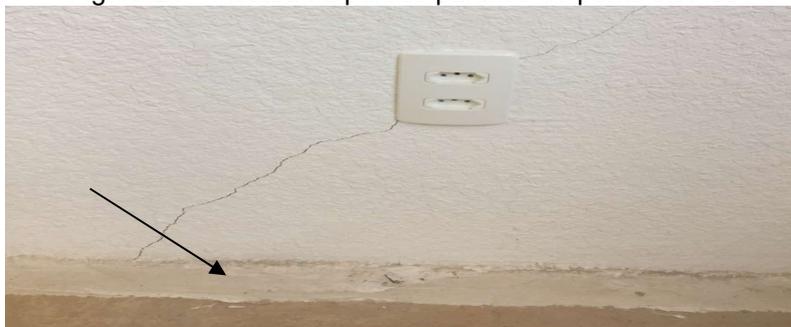
Nos locais com sistemas de embutidos nas paredes, como eletrodutos e caixas, são mais propensas ao surgimento de fissuras. A fim de evitar essas anomalias devem ser colocados seus espaçadores bem posicionados, para não ter regiões sem seu devido cobrimento de concreto, que podem ocasionar as fissuras paralelas a esses sistemas. Na figura 24 mostra uma fissura partindo do ponto elétrico.

Figura 24 – Fissura na parede partindo do ponto elétrico

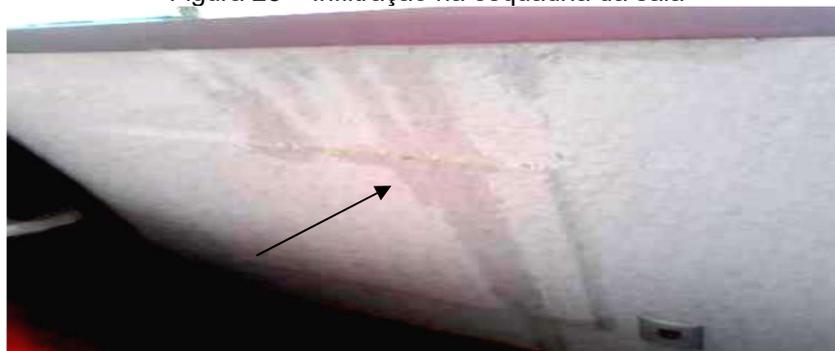
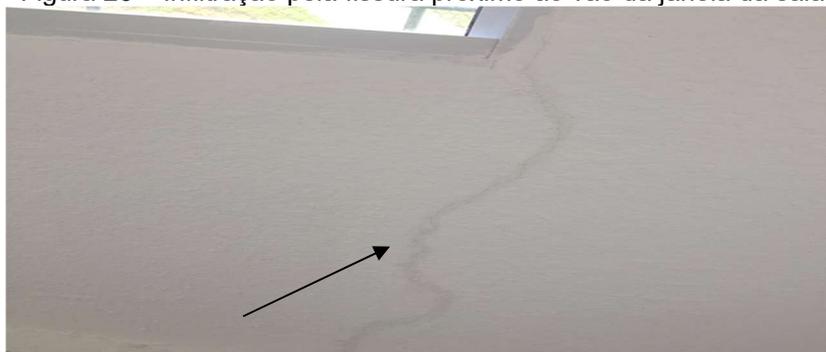
Foi observado que alguns chamados de ocorrência na categoria esquadrias estão relacionados com a má execução do vão de janela, principalmente em casos de infiltração no contramarco, as figuras 25 e 26 mostram casos em que a infiltração ocorre por falhas na execução do vão das esquadrias, pelo aparecimento de fissuras causadas pela não uniformidade do concreto ou pela geometria não regularizada do vão, atrelas a uma vedação falha na colocação da esquadria.

Figura 25 – Infiltração na esquadria da sala

Figura 26 – Infiltração pela fissura próximo ao vão da janela da sala

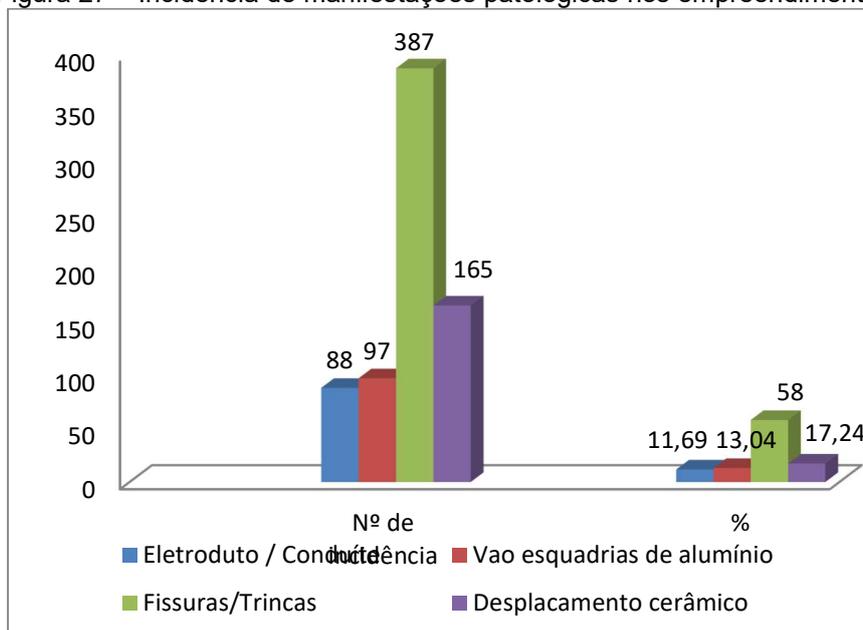
Figura 27 – Incidência de manifestações patológicas nos empreendimentos

Foram analisados relatórios internos de cinco empreendimentos no período de um ano e os resumos apresentados na tabela 3 e na figura 27 mostram a incidência de ocorrência relacionada às paredes de concreto dos empreendimentos.

Incidência de manifestações patológicas dos empreendimentos			
Patologias	Causa	Nº de incidência	%
Tubulação obstruída	Eletroduto / Conduíte	88	11,69
Infiltração contramarco	Vao esquadrias de alumínio	97	13,04
Fissuras/Trincas	Parede de concreto	387	58
Desplacamento cerâmico	Parede de concreto	165	17,24
Total		737	100

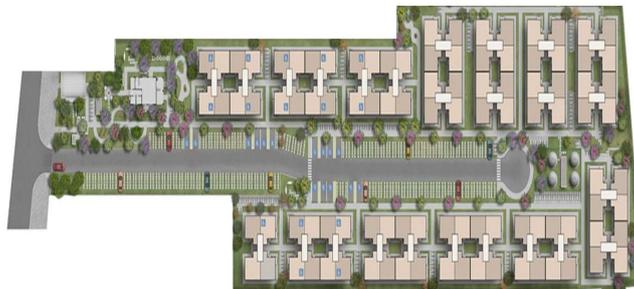
O empreendimento denominado de conjunto residencial X localiza-se no bairro Bangu na cidade do Rio de Janeiro. O condomínio é composto por com 500 unidades distribuídas em 13 torres, sendo 12 torres germinadas com 40 unidades e 1 torre isolada com 20 unidades. A figura 28 ilustra o empreendimento citado.

Figura 28 – Planta de implantação do empreendimento 1- Conjunto residencial X

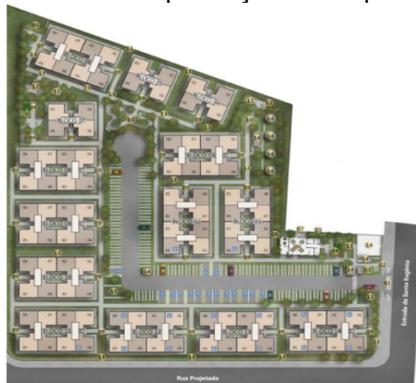
O empreendimento denominado de conjunto residencial Y localiza-se no bairro Paciência, na cidade do Rio de Janeiro. O condomínio é composto por com 500 unidades distribuídas em 14 torres, sendo 11 torres germinadas com 40 unidades e 3 torres isoladas com 20 unidades. A figura 29 ilustra o empreendimento citado.

Figura 29 – Planta de implantação do empreendimento Y

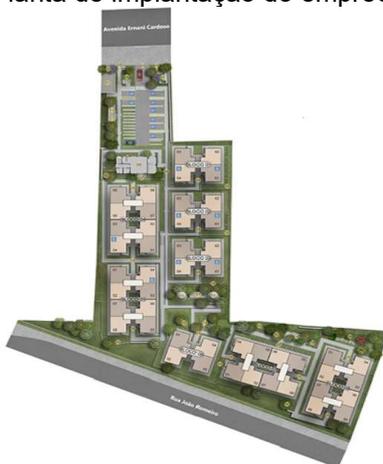
O empreendimento denominado de conjunto residencial Z localiza-se no bairro Cascadura, na cidade do Rio de Janeiro. O condomínio é composto por 240 unidades distribuídas em 8 torres, sendo 4 torres germinadas com 40 unidades e 4 torres isoladas com 20 unidades. A figura 30 ilustra o empreendimento citado.

Figura 30 – Planta de implantação do empreendimento Z

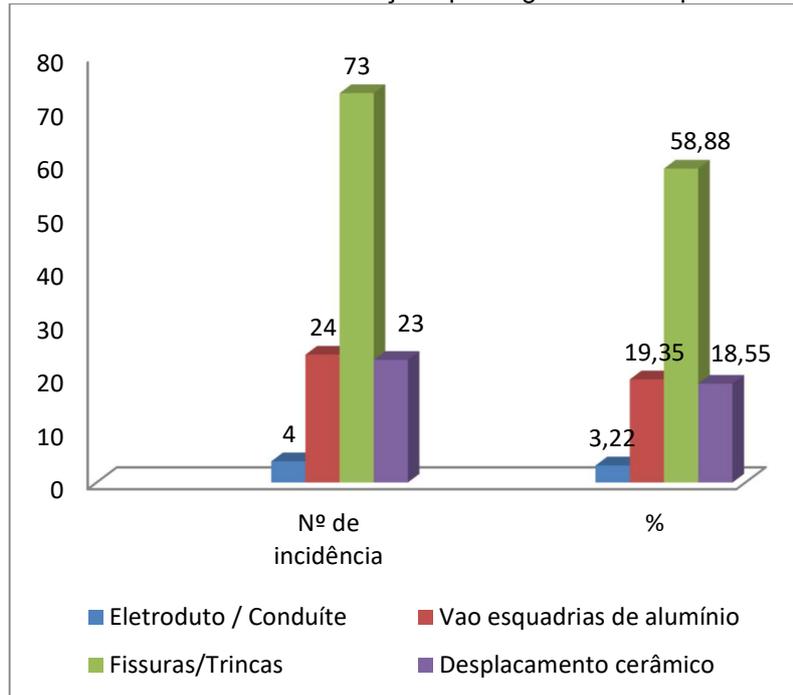
Figura 31 – Incidência de manifestações patológicas nos empreendimentos

- 24 (19,35%) foram referentes a defeitos nos vãos das esquadrias, ocasionando infiltrações;
- 73 (58,88%) foram por defeitos na estrutura das paredes, a fissuras;
- 4 (apenas 3,22%) são de eletrodutos entupidos;
- 23 (18,55%) referentes a defeitos nos revestimentos das paredes, comodescolamento das placas cerâmicas.

RESULTADO CONSOLIDADO			
Nº de unidades		1240	
Nº de unidades entregues		1059	
Nº de unidades vistoriadas		115	
Item	OCORRÊNCIAS	Nº ocorrências	%
1	Paredes de concreto	73	58,88 %
1.2	Fissuras		
2	Esquadrias	24	19,35%
2.1	Defeitos vão / Infiltração		
3	Instalações elétricas	4	3,22 %
3.1	Defeitos eletrodutos		
4	Revestimento	23	18,55%
4.1	Revestimento parede - Desplacamento		
Total		124
