Mesmo diante do avanço tecnológico e normativo na indústria da construção civil, manifestações patológicas, como, fissuras, continuam ocorrendo em diversas estruturas de concreto armado. As estruturas de concreto armado interagem com o ambiente a que estão inseridas, logo, podem sofrer perda de desempenho e redução de vida útil. Fatores, como, o uso de materiais de baixa qualidade, projetos mal concebidos e a falta do controle durante os processos de execução, podem acelerar o processo de deterioração dessas estruturas. Para que não ocorra perda significativa das estruturas, deve-se tentar evitar os sintomas patológicos do concreto armado, fazendo o uso de correta prevenção, diagnóstico e tratamento. As fissuras presentes nas estruturas de concreto armado observadas em uma residência localizada no município de Saquarema, estado do Rio de Janeiro, motivaram a realização deste trabalho, que foi desenvolvido com o objetivo de apresentar a importância de entender suas causas, origens e práticas de manutenção, através de revisão bibliográfica. O trabalho traz uma investigação patológica em diferentes estruturas de concreto armado de uma residência em Saquarema – RJ, diagnosticando os pr

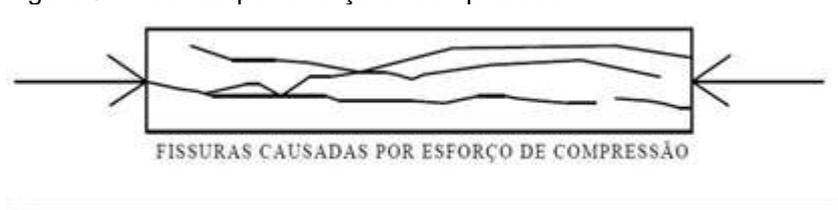
Figura 6 - Fissuras por esforço de compressão

As fissuras por compressão ocorrem na direção do esforço solicitante, conforme ilustra a figura 6. Os espaçamentos entre elas podem ser muito diversificados e de traçados irregulares, devido à heterogeneidade do concreto, por isso, às vezes, é comum as fissuras deixarem de ser paralelas, cortando-se em ângulos agudos (CÁNOVAS, 1988).

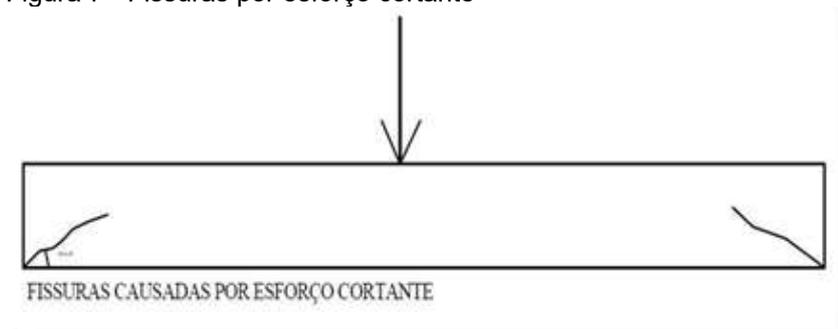
Figura 7 - Fissuras por esforço cortante

Já as fissuras causadas pelo esforço cortante acontecem pelo fato de que a resistência à tração da peça é muito menor do que a resistência à sua compressão. Esse tipo de esforço causa fissuras perpendiculares à tensão de tração (CÁNOVAS, 1988). Apresenta-se na figura 7 um exemplo de fissura devido ao esforço cortante.

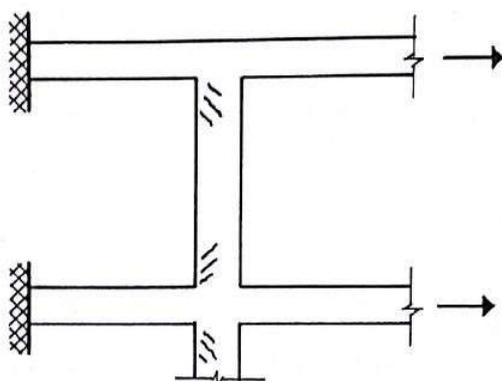
As solicitações térmicas podem provocar manifestações patológicas nos pilares das edificações. De acordo com a forma de vinculação viga-pilar, a movimentação das vigas acarreta esforços de tração e cisalhamento aos pilares, ocasionando fissuras levemente inclinadas nas suas extremidades (THOMAZ, 1989), conforme ilustra a figura 8. Estas fissuras indicam má conformação estrutural e podem anunciar problemas estruturais, necessitando de avaliação (THOMAZ, 1989).

Figura 8 - Fissuras formadas em pilar de concreto armado devido à movimentação térmica das vigas de concreto armado

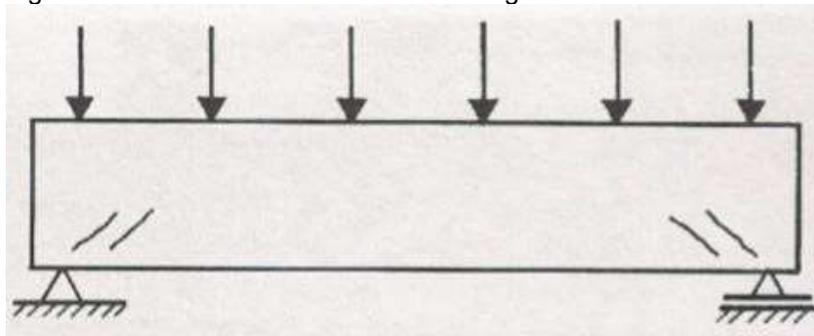
As vigas com armadura de cisalhamento insuficiente podem dar origem a fissuras que se exteriorizam próximas aos bordos e inclinadas com ângulo variando de 45 a 60°, considerando que quanto mais altas as vigas, maior será a angulação da fissura (THOMAZ, 1989). A figura 11 apresenta configuração típica de fissura formada quando a tensão cisalhante solicitante é maior que a resistente.

Figura 11 - Fissura de cisalhamento em viga solicitada à flexão

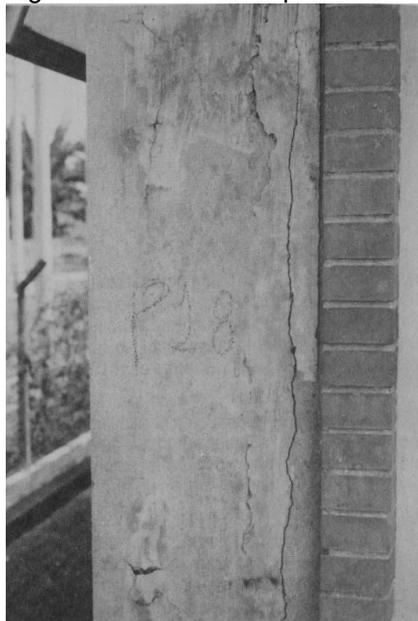
Figura 18 - Fissura em pilar de concreto devido à corrosão das armaduras

Este processo de acréscimo e redistribuição das tensões internas no concreto pode originar fissuração (MEHTA e MONTEIRO, 1994). Dessa forma, além de gerar zonas de fraqueza no concreto, comprometendo-o, a fissuração gera vazios que expõem a armadura às intempéries, aumentando sua corrosão e a abertura das fissuras, intensificando o processo e agravando a situação (MEHTA e MONTEIRO, 1994). A figura 18 ilustra fissura em elemento estrutural devida à corrosão das armaduras.

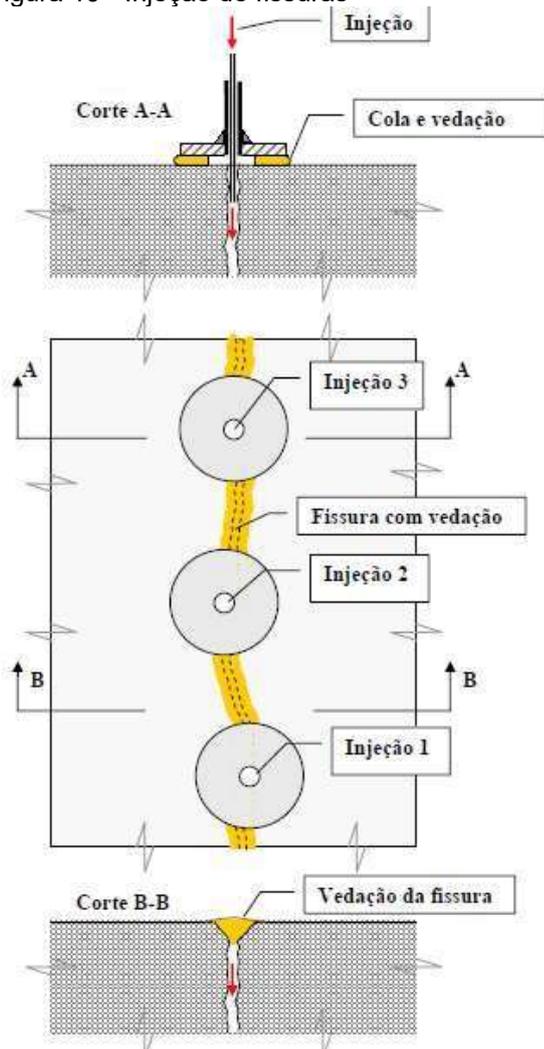
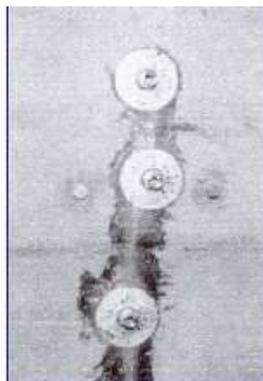
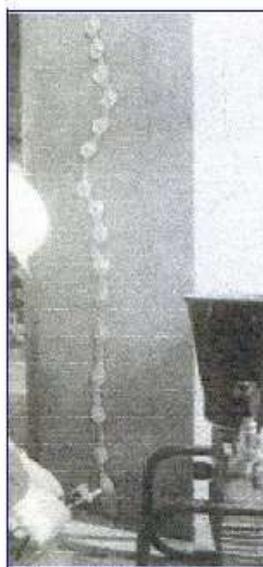
Figura 19 - Injeção de fissuras

A figura 19 ilustra a injeção de fissuras.

Injetar de baixo para cima.

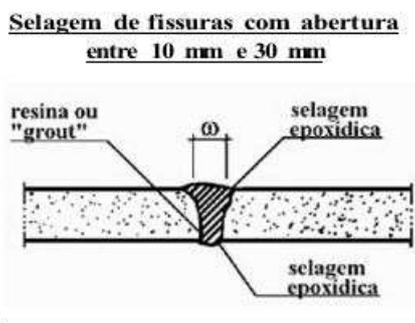
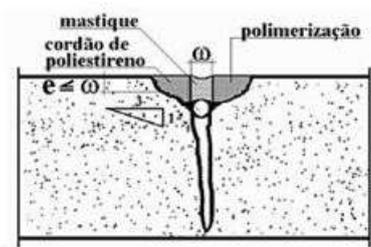
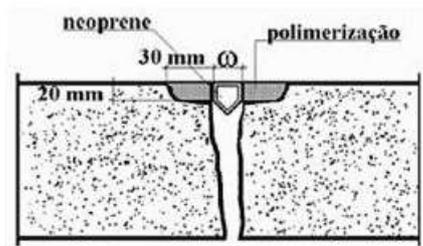
Figura 20 - Selagem de fissuras

Vedação de fissuras de grande abertura com mastique

Vedação de fissuras de grande abertura com neoprene

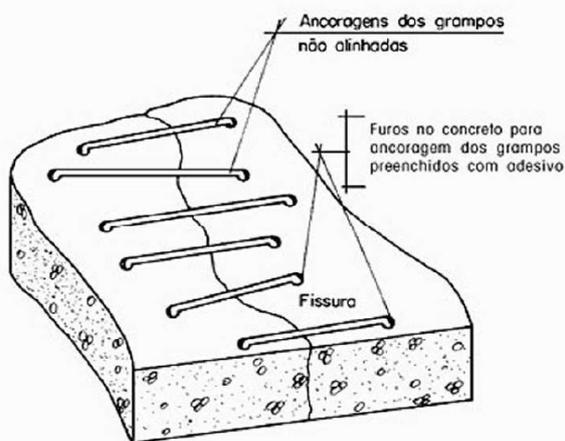
Figura 21 - Grampeamento de fissuras

A figura 21 ilustra o grampeamento de fissuras.

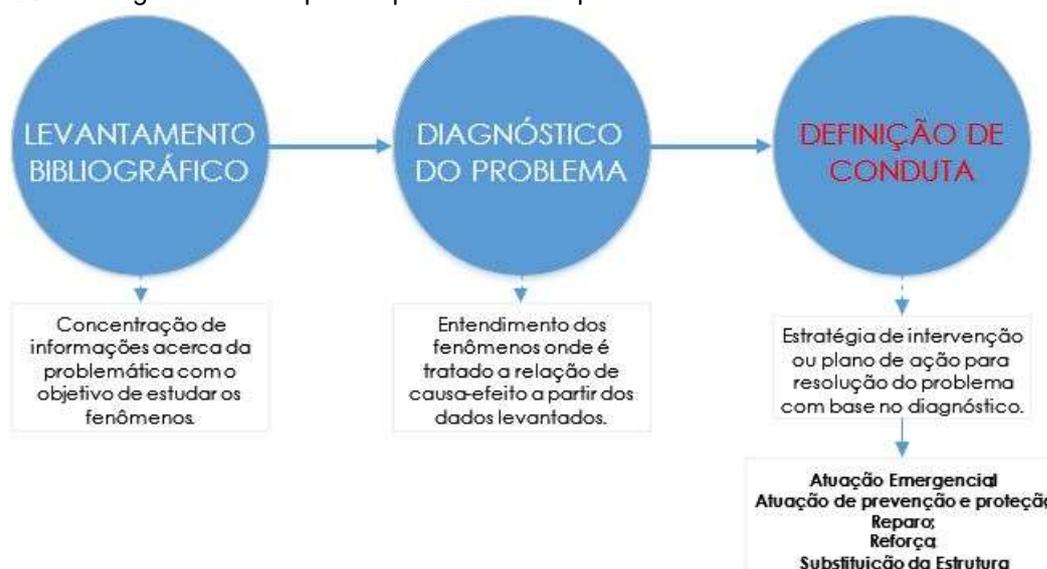
Figura 23 - Fluxograma das etapas do procedimento aplicado

O método adotado para realização deste trabalho, fundamenta-se em Mazer (2012), sendo, a primeira etapa, o levantamento de subsídios, que consiste na obtenção de informações necessárias para o diagnóstico, consideráveis para o estudo dos fenômenos, baseadas em inspeções visuais, executadas no mês de fevereiro de 2021. Além do levantamento de subsídios, as próximas etapas são, o diagnóstico do problema e a definição de conduta para o problema levantado na pesquisa, conforme ilustra a figura 23.

O levantamento de subsídios fundamenta-se na concentração do maior número de informações necessárias no que se refere a problemática, com o propósito de estudar e entender os fenômenos patológicos. O processo utiliza inspeções visuais para compreensão aproximada ou total do problema, conforme o número de sintomas identificados.

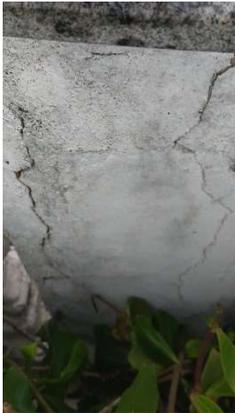
<p>Fissura vertical, localizada em pilar presente no exterior da residência, pertinente a penetração de ação de íons de cloreto.</p>

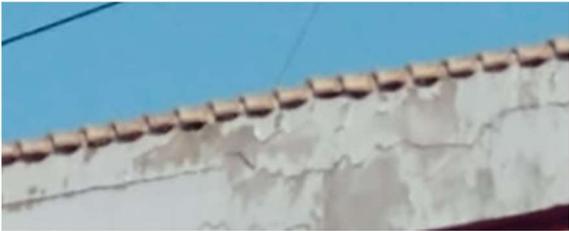
<p>Fissura vertical, localizada em pilar presente no exterior da residência, pertinente a penetração de ação de íons de cloreto.</p>

<p>Fissura horizontal, localizada em viga presente no exterior da residência, estrutura pertinente a penetração de ação de íons de cloreto.</p>

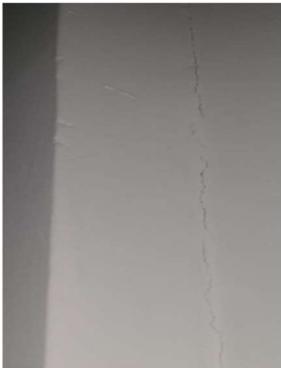
<p>Fissura vertical, localizada em pilar presente no interior da residência, pertinente a sobrecarga desconsiderada em projeto do pavimento construído acima.</p>
