RESUMO

Este trabalho se propõe a destacar a importância da Autovistoria Predial já regulamentada no Município do Rio de Janeiro pela Lei Complementar 126 e identificar as patologias e anomalias, encontradas com maior frequência nas edificações. As patologias e as anomalias são registradas pelo engenheiro civil ou arquiteto vistoriador num relatório chamado Laudo Técnico de Autovistoria Predial. A regulamentação da lei que determina a realização da Autovistoria predial nos imóveis da cidade do Rio de Janeiro foi uma medida muito positiva no que se refere à segurança dos imóveis, de seus moradores, ocupantes, visitantes ou até mesmo de terceiros que estejam transitando na região do imóvel. Desastres recentes são exemplos de tragédias que poderiam ter sido evitadas caso a lei da Autovistoria já estivesse em vigor. Uma outra função da Autovistoria predial é verificar como está a manutenção do imóvel, pois sabe-se que a manutenção corretiva gera despesas superiores quando comparada com a manutenção preventiva, podendo inclusive, causar grande desvalorização ao imóvel. Pesquisas indicam que os custos demandados numa edificação aumentam exponencialmente com o tempo, caso as manutenções p

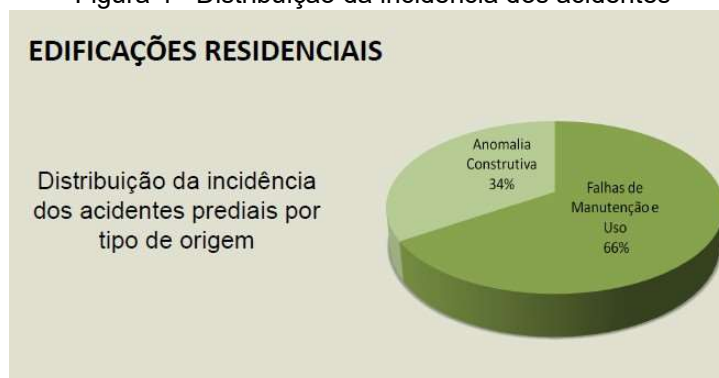
Figura 4 - Distribuição da incidência dos acidentes

acidentes possuem causa e origem relacionada aos chamados vícios construtivos, ou, ainda, anomalias endógenas, de acordo com a figura 4.

Uma breve análise do gráfico indica uma boa manutenção pode mitigar o processo de colapso e a deterioração precoce das edificações.

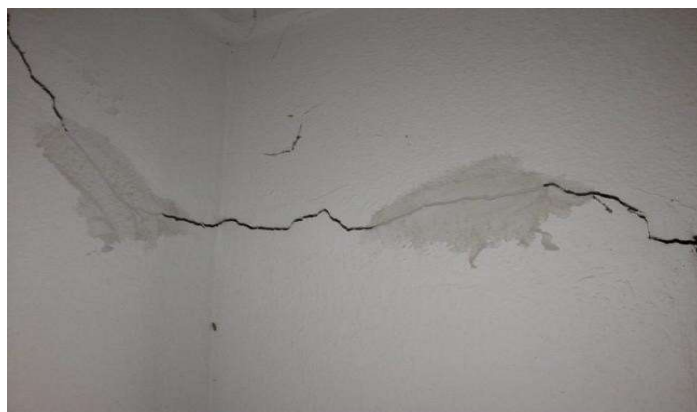
Figura 6 - Trinca

A primeira se refere a trinca de 0,5 cm identificada no pavimento térreo de um prédio de 5 anos de idade. O síndico relatou que a trinca já existia a aproximadamente 10 meses, se mantendo estável em 0,5 cm.

O engenheiro vistoriador instalou diversos selos de gesso para acompanhar possível avanço da trinca e recomendou que o síndico procurasse a construtora com a maior brevidade possível, para comunicar o aparecimento da trinca.

Apenas a título de curiosidade, o vistoriador fez o acompanhamento da trinca, que não apresentou avanço, de acordo com a figura 6.

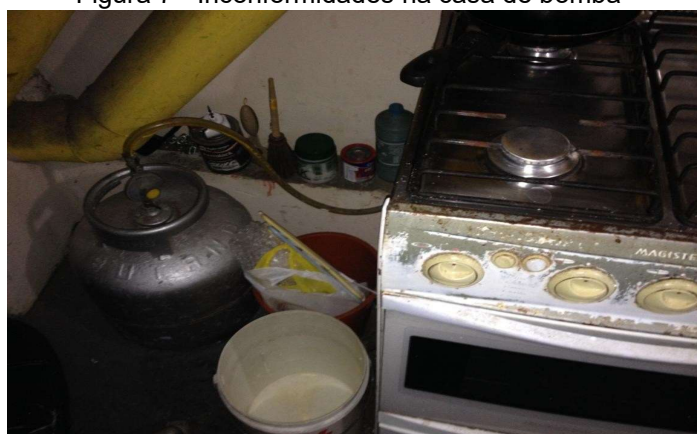
Figura 7 - Inconformidades na casa de bomba

Outro fato interessante que merece destaque foi encontrado no condomínio localizado em Niterói, onde que foi identificado na ampla casa de bombas que elevavam a água da cisterna para as caixas d'água, fogão e botijão de gás e uma cama para descanso dos funcionários. Uma verdadeira bomba relógio com alguém dormindo ao lado.

Apresento a seguir a figura 7 que mostra o fogão e o botijão de gás.

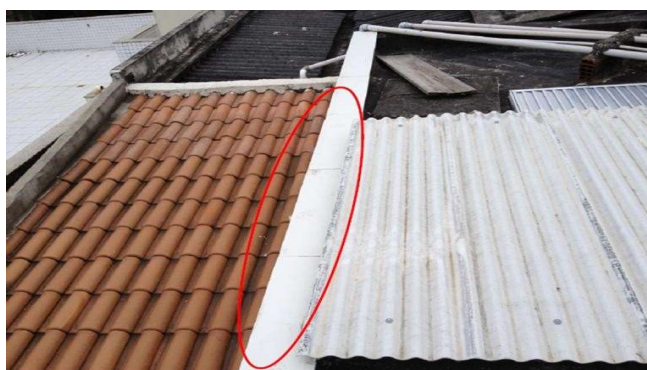
Figura 9 - Inconformidades no telhado

Fato interessante foi identificado num condomínio no Recreio dos Bandeirantes com idade de 10 anos, onde o funcionário para acessar a caixa d'água teria que passar por um estreito e escorregadio peitoril de mármore, conforme pode ser visto na figura 9.

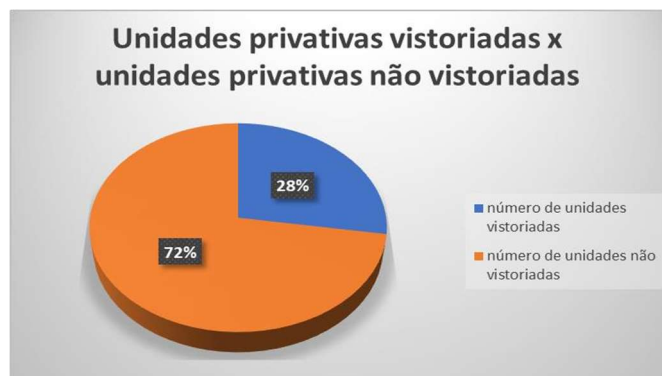
Figura 10 - Unidades privadas vistoriadas x unidades privadas não vistoriadas.

Dentre as 33 unidades privadas vistoriadas, apenas uma unidade ou 3,03%, apresentava sinais de infiltração. Uma análise que pode ser feita no baixo número de anomalias encontradas nas unidades privadas é que os condomínios são de classe média alta, somando-se ao fato de estarem localizados dentro das casas das pessoas, o que facilita a identificação de qualquer anomalia.

Apresento a seguir a figura 10 com o gráfico de unidades privadas vistoriadas x unidades privadas não vistoriadas.

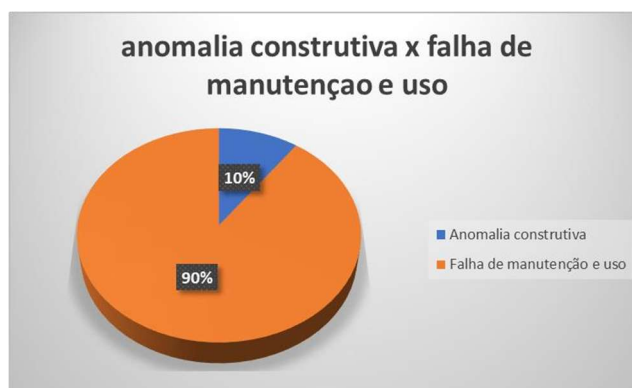
Figura 12 - Gráfico Anomalia construtiva x Falha de manutenção e uso.

Apresento a seguir a figura 12 com o gráfico Anomalia construtiva x Falha de manutenção e uso.

Uma análise que pode ser feita no percentual das falhas de manutenção e uso serem muito maiores do que as anomalias construtivas, é que a implementação da manutenção periódica pode reduzir o número das anomalias.
