# ENGENHARIA NA PRÁTICA: CONSTRUÇÃO E INOVAÇÃO

## VOL. 3

ENGENHARIA NA PRÁTICA: CONSTRUÇÃO E INOVAÇÃO  
VOL.3

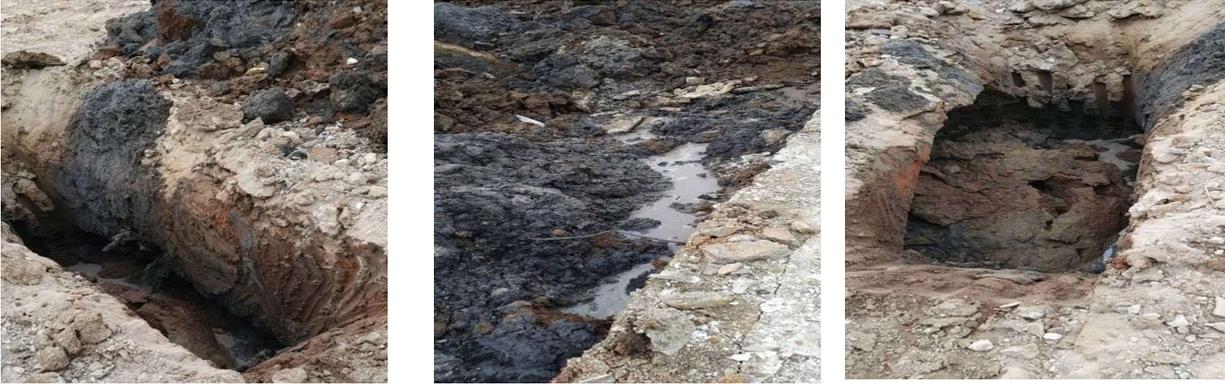
Por ser um solo composto de material orgânico o solo recebeu tratamento para ganhar resistência para a fundação, sendo tratada da seguinte forma: foi extraído o material orgânico, e colocados no local pó de pedra e rachão e o solo compactado com rolo pé de carneiro de 9 toneladas, para que o solo tenha estabilidade e não cause recalques a estrutura.

Figura 12 – (a) Material orgânico, (b) Turfa e (c) Turfa encontrada após escavação

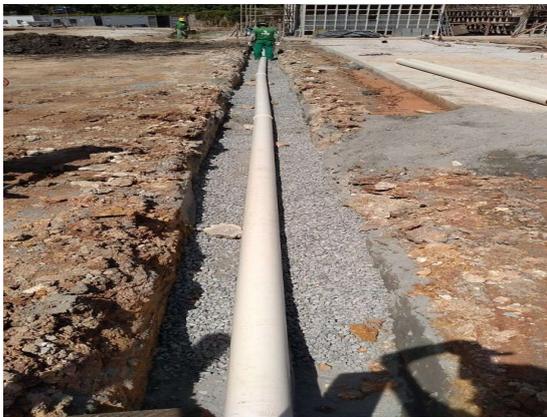
A drenagem o lençol freático é feito para evitar deslizamento do solo além de evitar problemas futuros de infiltração nas construções, onde é possível executar a fundação após o rebaixamento.

Figura 16 - Dreno vertical em colchão de brita 1

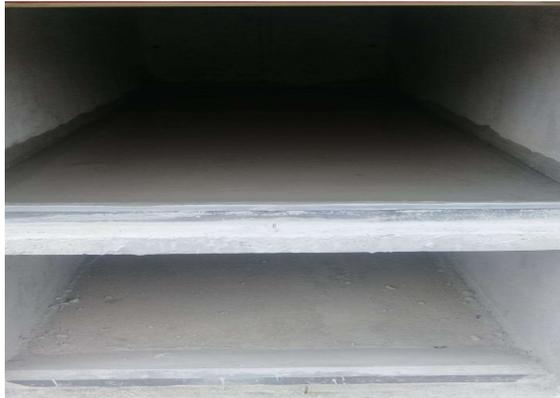
Figura 34 – Teste de estanqueidade

Uma etapa fundamental realizada em todas as gavetas é o teste de estanqueidade, Figura 34, onde as gavetas são encharcadas por 72hs com água, a fim de garantir a funcionalidade das quanto ao vazamento do necrochorume.

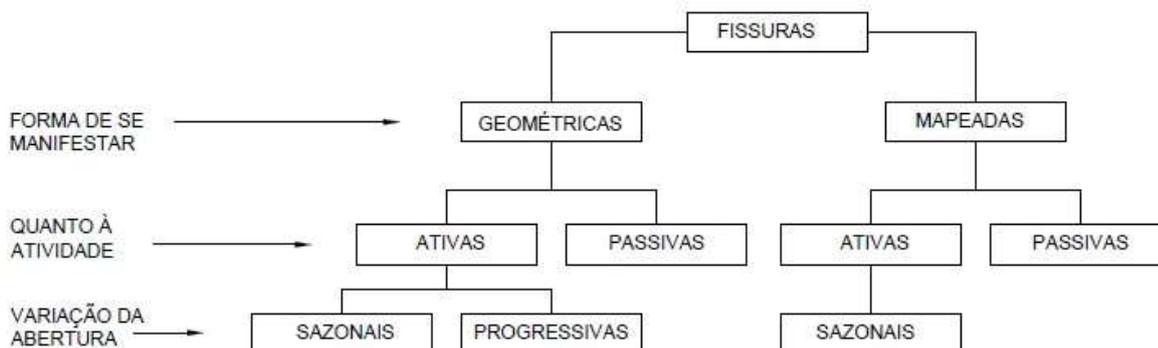
Figura 3 - Classificação das fissuras

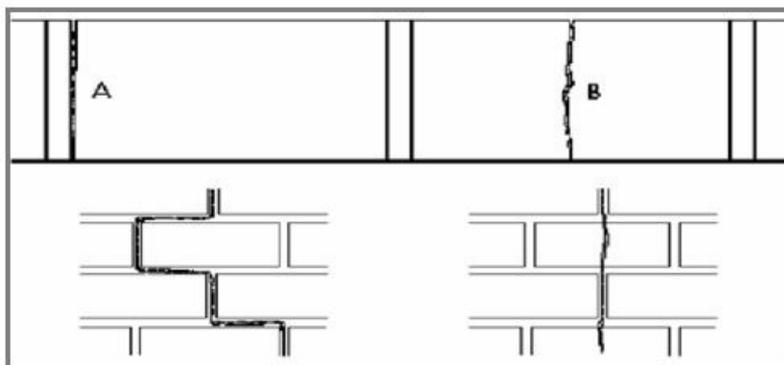
A NBR 13749 (ABNT, 2013) classifica as fissuras como geométricas e mapeadas. As geométricas (figura 4) são as fissuras que ocorrem isoladamente, podendo surgir devido à retração da argamassa de assentamento, falta de juntas de dilatação, base composta de diferentes materiais, entre outros. Elas são assimiladas pela forma geométrica bem definida e por expor uma direção predominante (horizontal, vertical ou diagonal) (SAHADE, 2005). Já as mapeadas (figura 5) são aquelas que não possuem um mesmo padrão, se manifestam aleatoriamente na estrutura e geralmente são superficiais, podem acontecer por um traço inadequado, excesso de finos, de aglomerantes, entre outros (ABNT, 2013). Ambas são subdivididas em ativas e passivas (CORSINI, 2010). As ativas apresentam variações sensíveis na abertura ao longo do tempo e as passivas possuem abertura constante, logo, não se expandem nem se retraem mais (ABNT, 2013).

Figura 4 - Fissuras geométricas

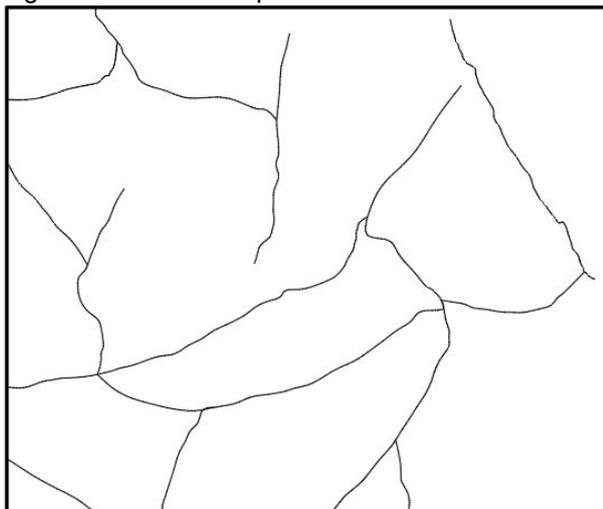
Figura 5 - Fissura mapeada

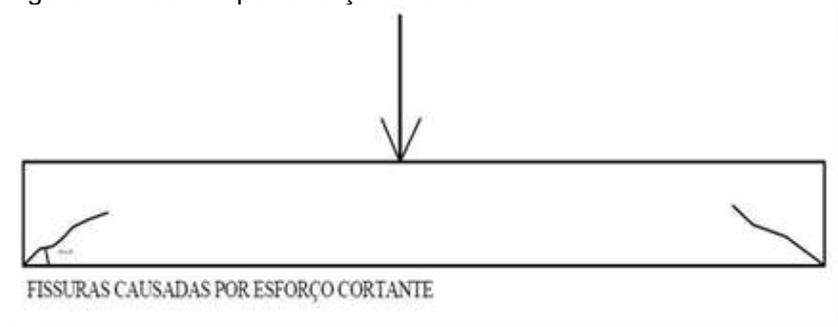
Figura 7 - Fissuras por esforço cortante

Cánovas (1988) complementa, relatando que as fissuras decorrentes de esforço cortante geralmente surgem na alma das vigas, progredindo até as armaduras para então chegar até os pontos de aplicação das cargas. Sua inclinação segue o antifunicular das cargas que agem sobre a peça, fissurando o concreto se este não dispõe de armadura suficiente para absorver os esforços de tração solicitados.

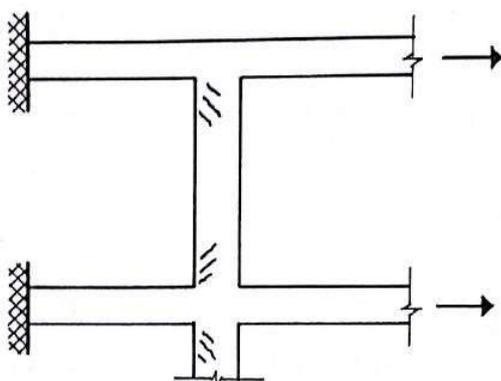
Figura 8 - Fissuras formadas em pilar de concreto armado devido à movimentação térmica das vigas de concreto armado

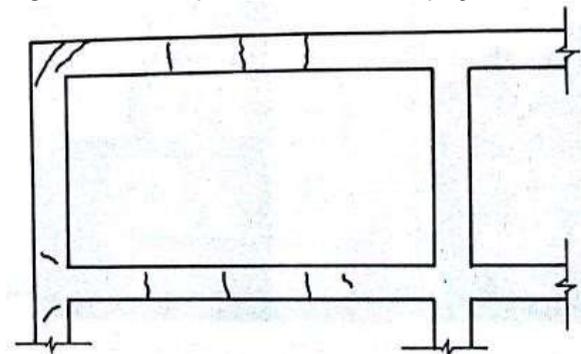
Figura 9 - Exemplo de fissuras nas peças estruturais por variação higroscópica

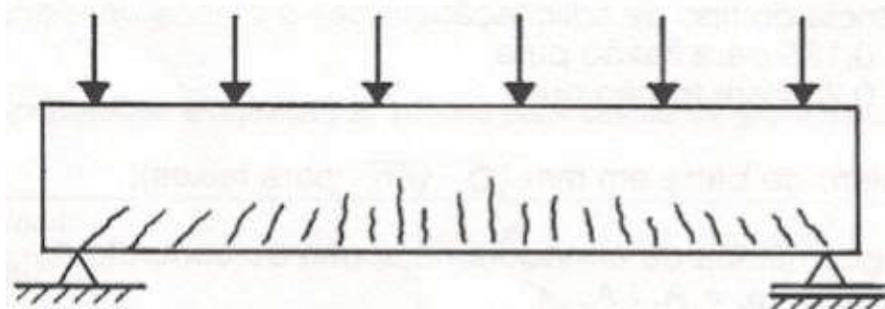
Figura 10 - Fissura típica em viga solicitada à flexão

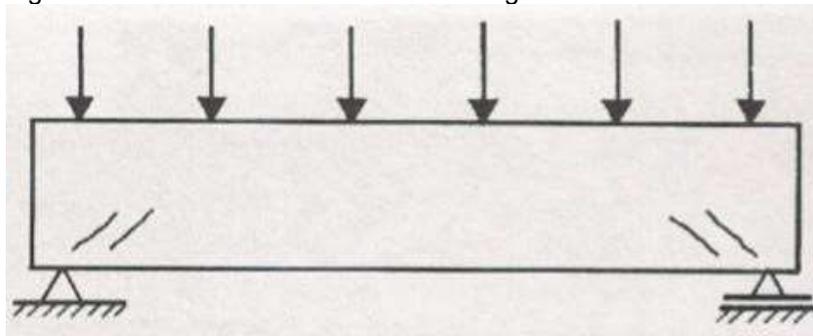
As vigas com armadura de cisalhamento insuficiente podem dar origem a fissuras que se exteriorizam próximas aos bordos e inclinadas com ângulo variando de 45 a 60°, considerando que quanto mais altas as vigas, maior será a angulação da fissura (THOMAZ, 1989). A figura 11 apresenta configuração típica de fissura formada quando a tensão cisalhante solicitante é maior que a resistente.

Figura 11 - Fissura de cisalhamento em viga solicitada à flexão

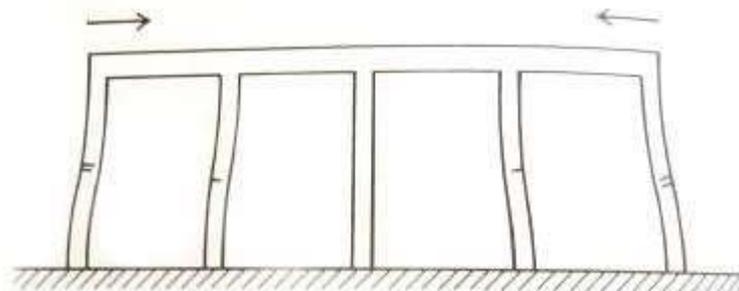
Figura 12 - Fissuras horizontais nos pilares devido à retração do concreto das vigas superiores

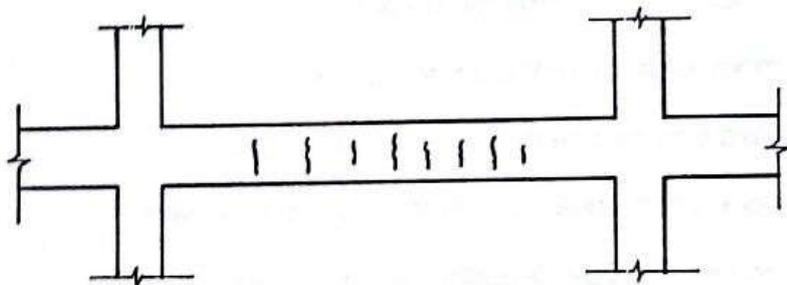
Figura 13 - Fissuras de retração em viga

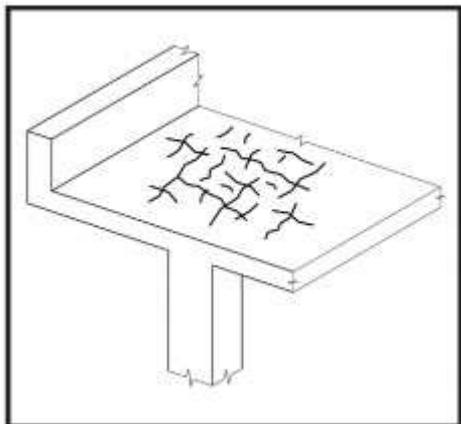
Figura 14 - Fissuras de retração em laje

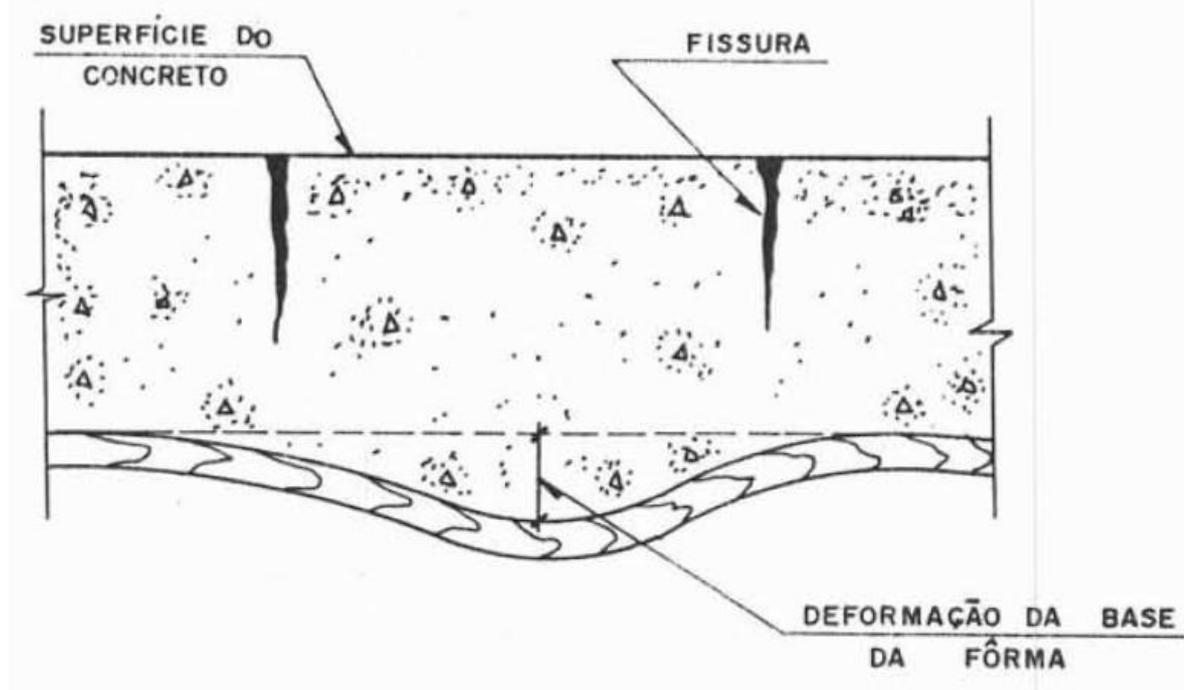
Figura 15 - Fissura na superfície do concreto devido à deformação na base da fôrma

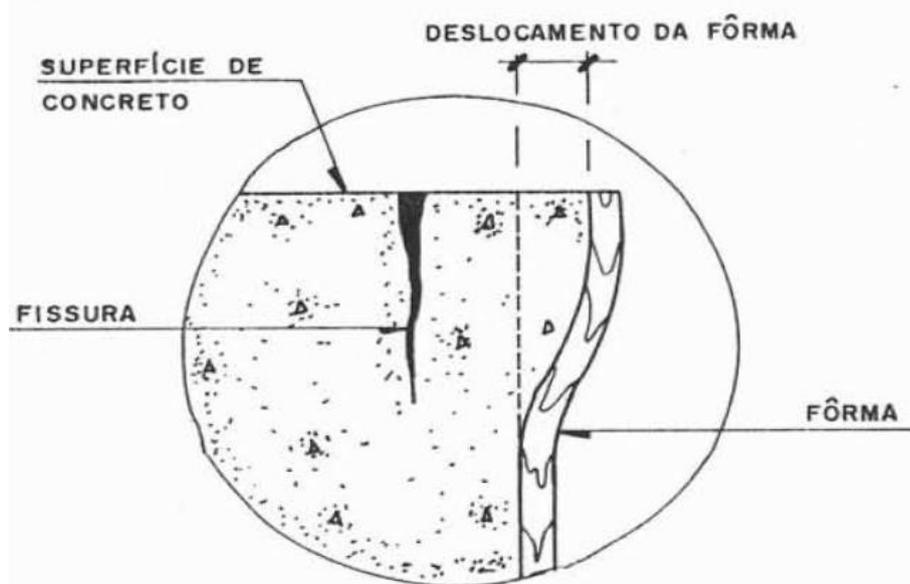
Figura 16 - Fissura na superfície do concreto devido ao movimento da fôrma

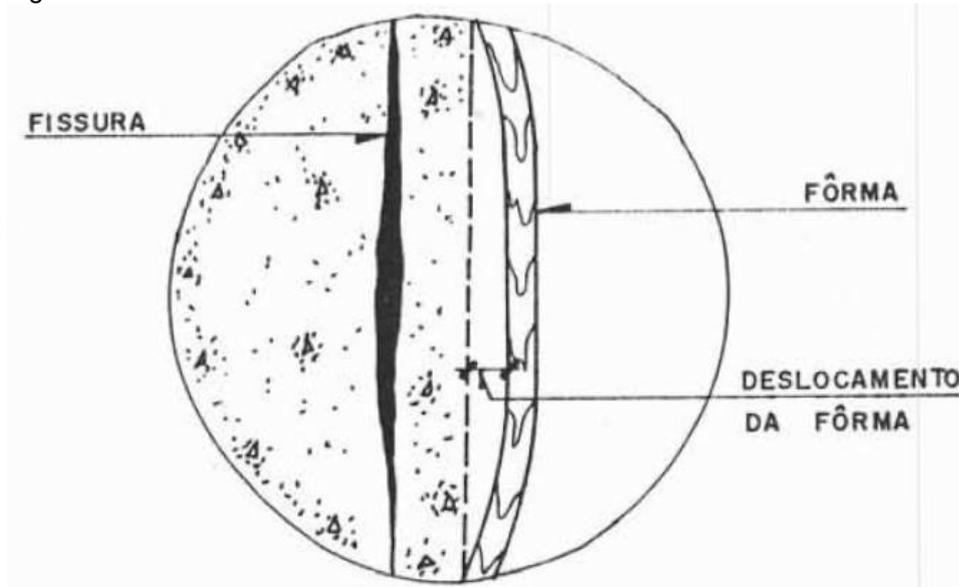
Figura 17 - Fissura interna devido ao movimento da fôrma

Segundo Dal Molin (1988), posto que o conjunto de formas apresente-se estabilizado, ou o concreto não encontre-se em estado plástico, as fissuras decorrentes da movimentação dos moldes não sofrerão modificações adicionais, logo, se tornarão fissuras estabilizadas.

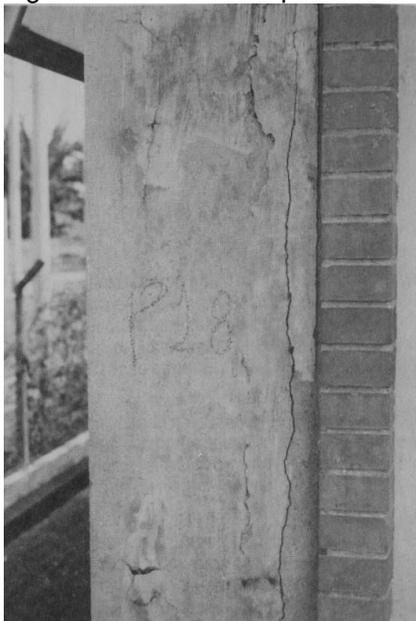
Figura 18 - Fissura em pilar de concreto devido à corrosão das armaduras

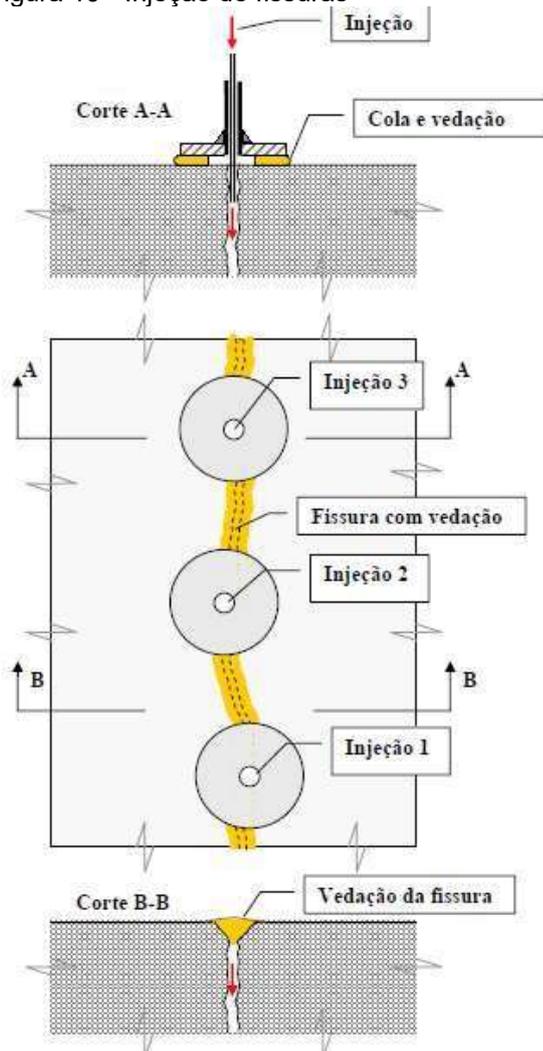
Figura 19 - Injeção de fissuras

*Injetar de baixo para cima.*

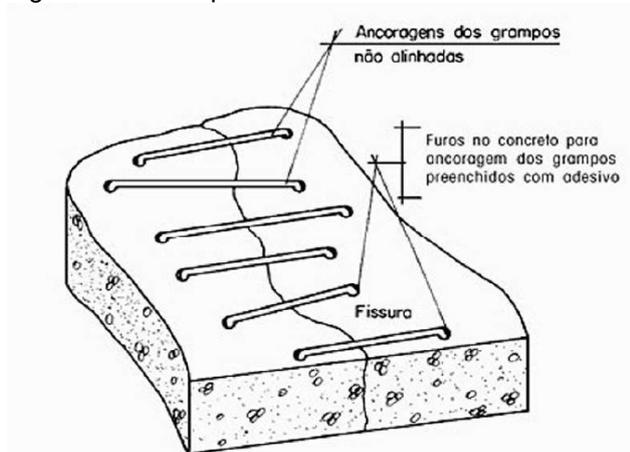
Figura 21 - Grampeamento de fissuras

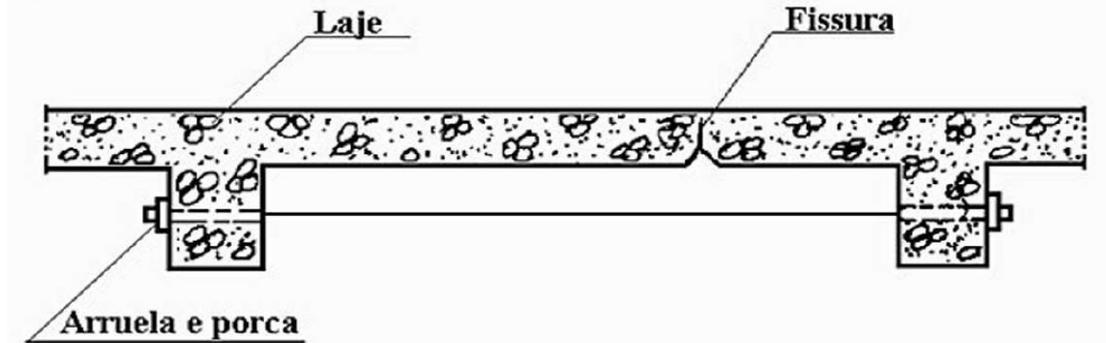
Souza e Ripper (1998) recomendam, como opção à costura, a introdução de um reforço de compressão por aplicação de cabos de aço ou barras comuns, para compensar a tração imposta ao elemento. Os autores ratificam que esse processo é mais relacionado com o dimensionamento estrutural de um reforço, do que com o tratamento de fissuras, como uma técnica em si. Para a aplicação dessa técnica, deve-se levar em importância os esforços localizados nas regiões de ancoragem das barras ou cabos.

Figura 22 - Anulação das tensões de tração pela introdução de pretensão exterior

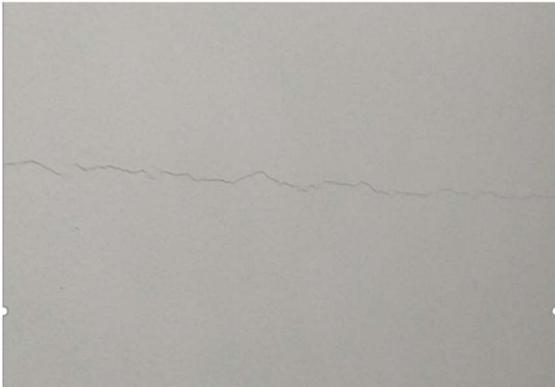
ESTRUTURA ANALISADA	DESCRIÇÃO POR INSPEÇÃO VISUAL

<p>Fissura horizontal, localizada em viga presente no interior da residência, pertinente a sobrecarga desconsiderada em projeto do pavimento construído acima.</p>

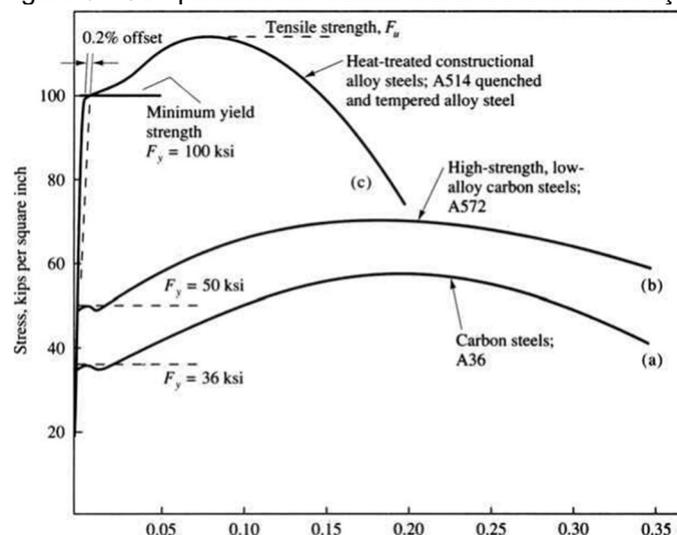
Figura 6 - Comparativo de resistência entre diferentes aços

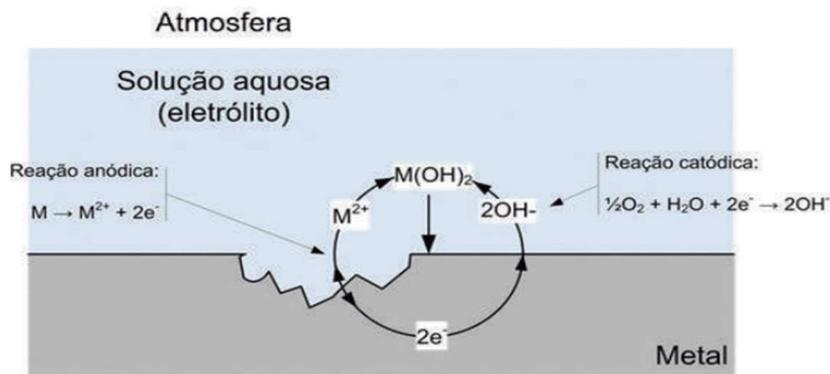
Em metais, a corrosão eletroquímica costuma ser mais pujante, que se caracteriza por haver a transferência de elétrons de uma espécie química para outra, assim os átomos metálicos cedem ou perdem elétron (reação de oxidação), enquanto que a outra espécie química recebe este elétron (reação de redução); chama-se o polo responsável por ceder elétrons de anodo, ao passo que quem recebe é chamado de catodo (CALLISTER Jr. e RETHWISCH, 2012). O processo encontra-se representado na figura 8.

Figura 8 - Representação da corrosão úmida eletroquímica

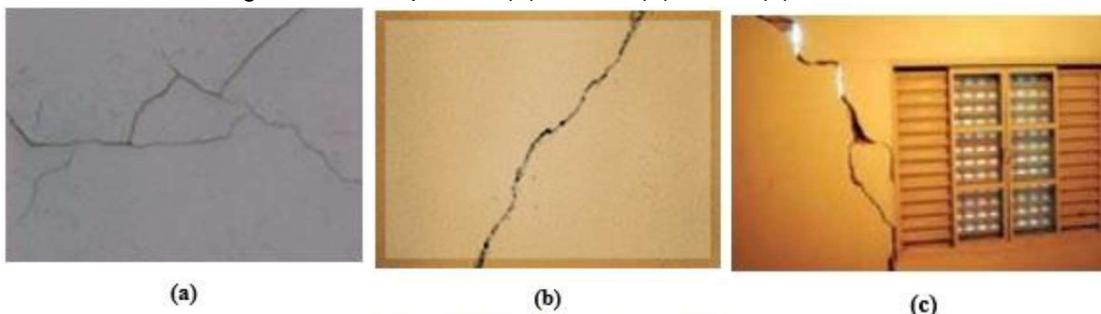
Figura 5 - Exemplos de (a) fissura, (b) trinca, (c) rachadura

Na Figura 5 estão ilustradas como se manifestam as fissuras, trincas e rachaduras. A melhor solução para evitá-las é a prevenção, fazendo uso de materiais de qualidade, atenção no desenvolvimento do cálculo estrutural, garantir mão de obra de qualidade e executar a impermeabilização. Esses cuidados podem ajudar a prevenir o surgimento de fissuras nas edificações, ou pelo menos minimizar e atrasar o processo (VELOSO, 2014).

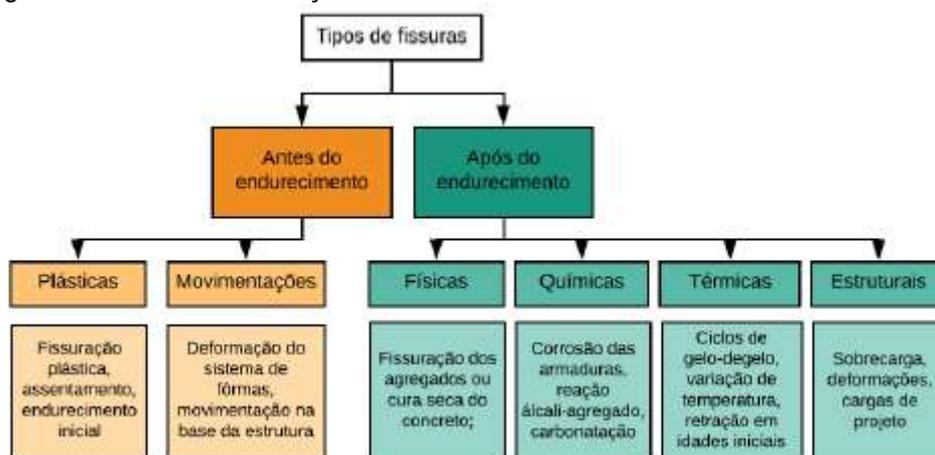
Figura 6 - Causas da formação de fissuras no estado fresco e no estado endurecido

Conforme percebe-se na Figura 6, as razões para formação de fissuras abrangem a execução das estruturas, características do meio e situações do projeto estrutural, podendo se apresentar nos estados fresco e endurecido.

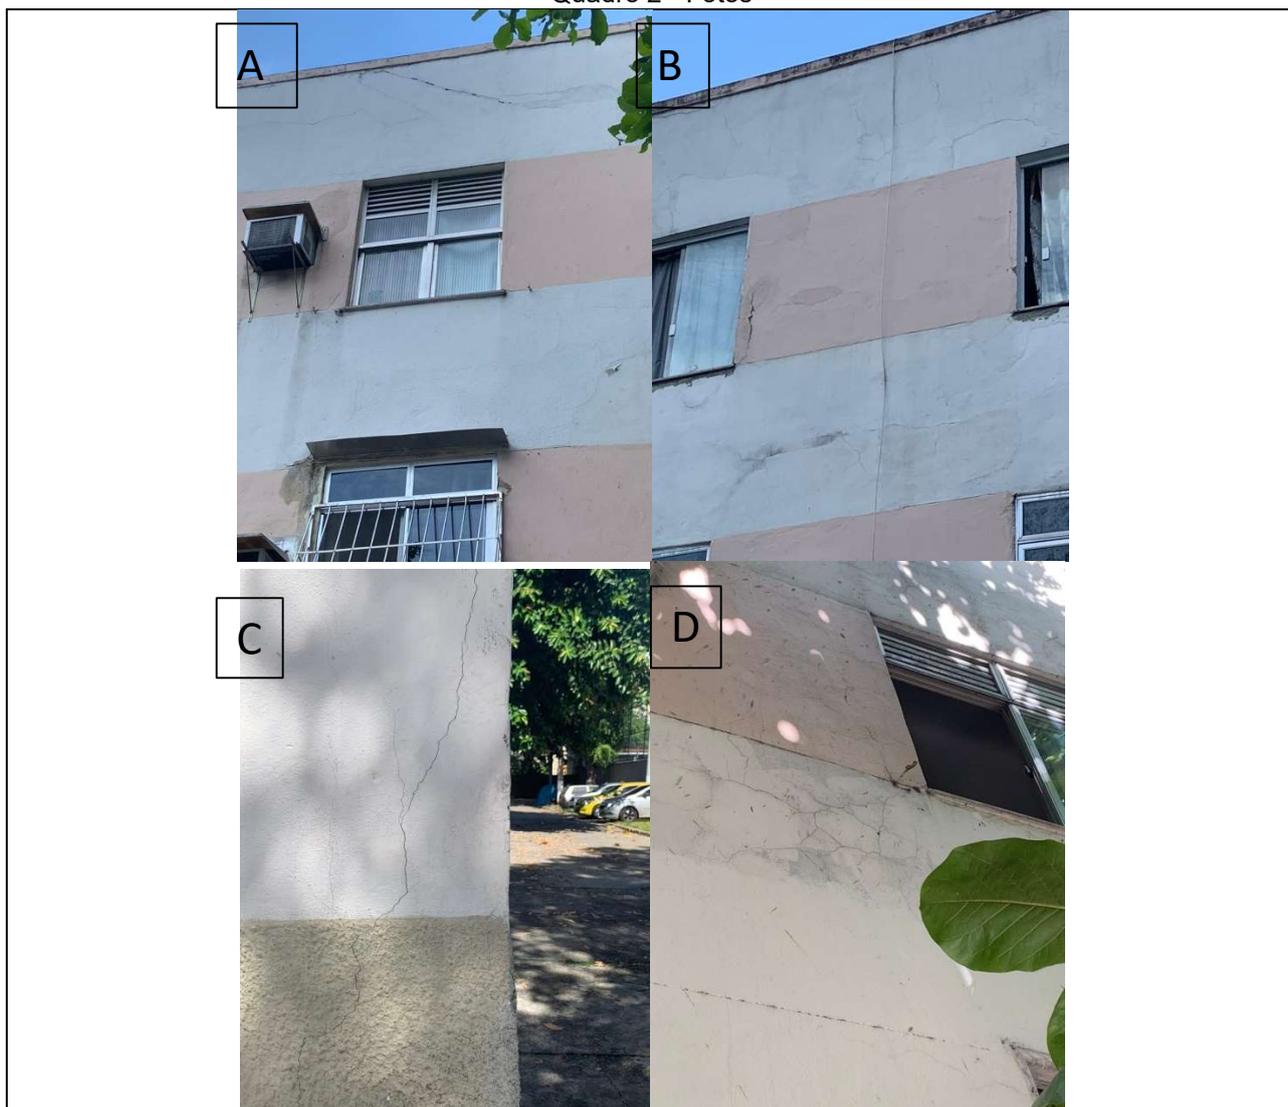
Quadro 2 - Fotos

As Figuras A e B destacam fissuras na fachada principal do bloco A1; a Figura C apresenta fissura na lateral externa do bloco A1; a Figura D, apresenta fissura na lateral externa do bloco A1. Por meio das imagens apresentadas no Quadro 2, nota-se a existência de manifestações patológicas classificadas como fissuras, conforme Quadro 1, já que a abertura é inferior a 0,5mm, sendo essas horizontais e verticais.

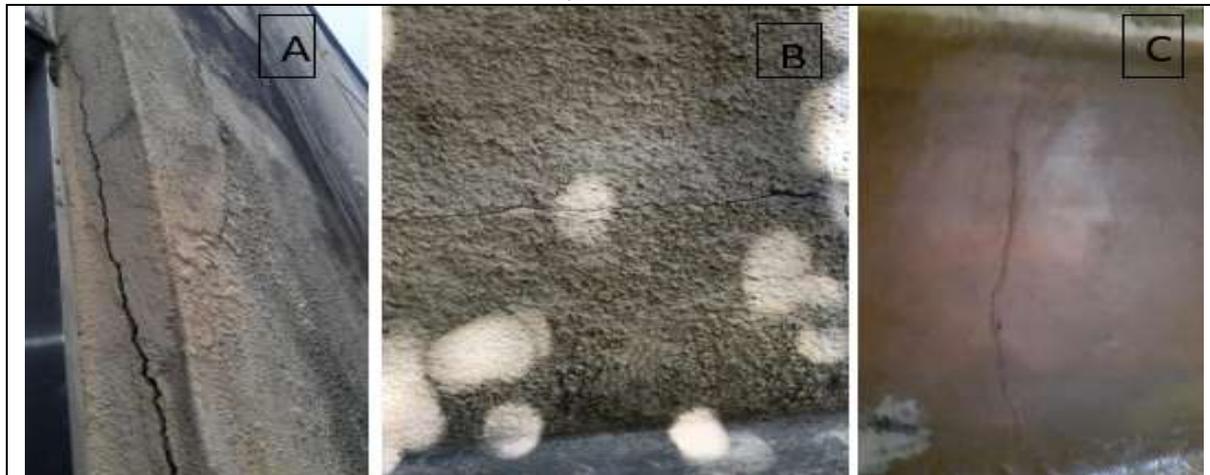
Quadro 3 - Fotos

A Figura A representa fissura na parte lateral da faixa da do bloco A4; a Figura B apresenta uma fissura horizontal na lateral externa do bloco A4; a Figura C apresenta uma fissura na parede de quarto. Por meio das imagens apresentadas no Quadro 3, nota-se a existência de manifestações patológicas classificadas como fissuras, conforme Quadro 1, já que a abertura é inferior a 0,5mm, ao longo de algumas regiões no bloco A4, sendo essas horizontais e verticais.

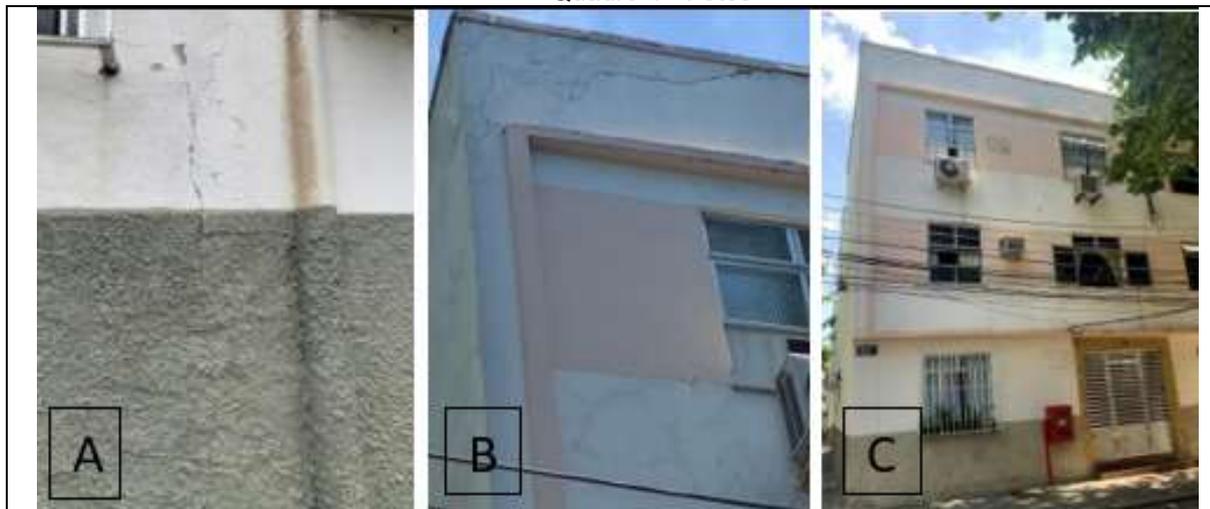
Quadro 4 - Fotos

A Figura A apresenta fissura na fachada do bloco A5; as Figuras B e C apresentam fissuração na fachada do bloco A5 causada por dilatação térmica. Conforme imagens apresentadas no Quadro 4, identificou-se a existência de fissuras com abertura inferior a 0,5mm e rachaduras, com abertura entre 1,00 mm até 1,5 mm.

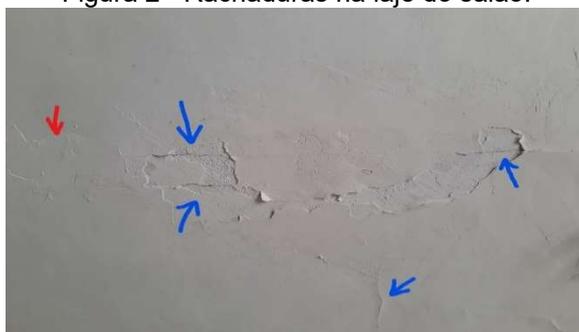
Figura 2 - Rachaduras na laje do salão.

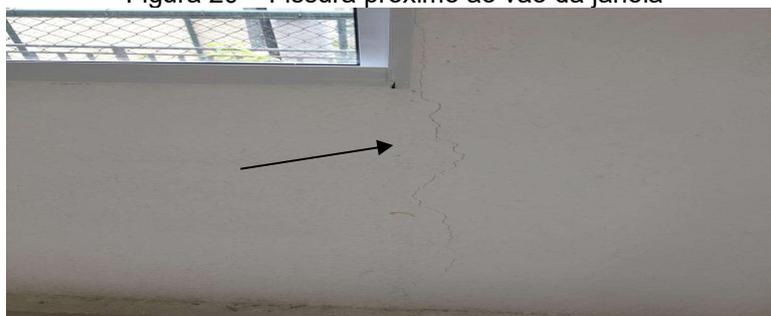
Figura 20 – Fissura próximo ao vão da janela

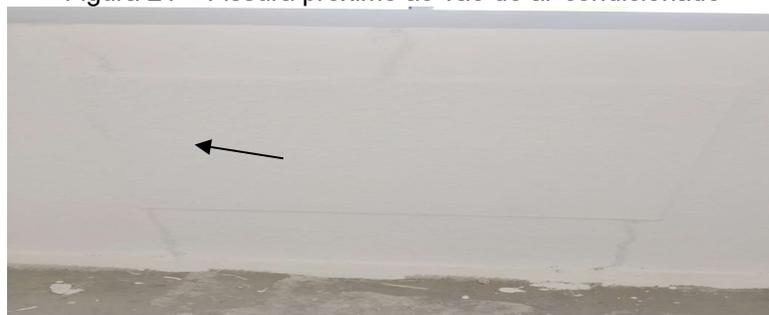
Figura 21 – Fissura próximo ao vão do ar-condicionado

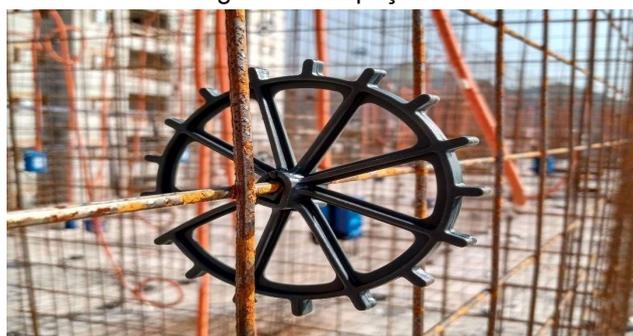
Figura 12- Espaçador

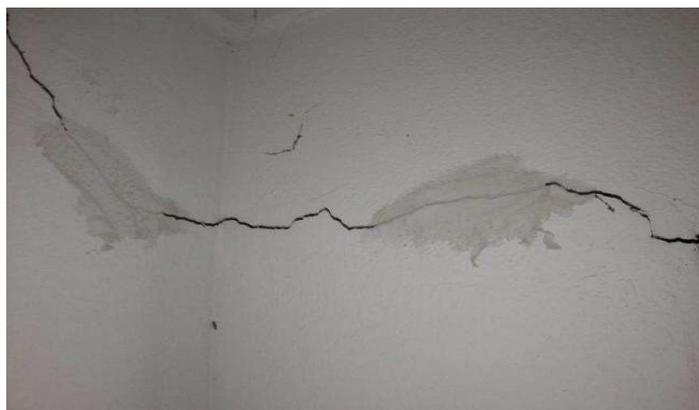
Figura 6 - Trinca

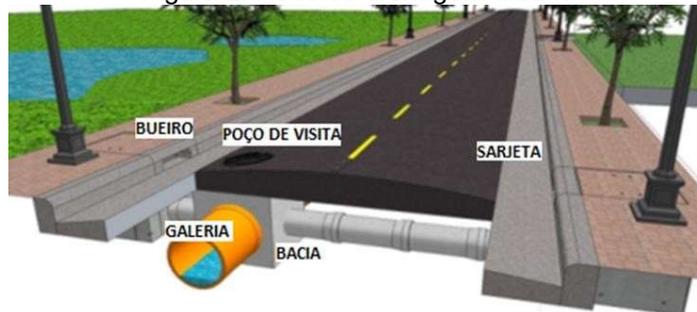
Figura 2: Rede de drenagem urbana
