CONSTRUÇÃO CIVIL: ENGENHARIA E INOVAÇÃO - VOL. 3

CONSTRUÇÃO CIVIL:
ENGENHARIA E INOVAÇÃO
VOL. 3

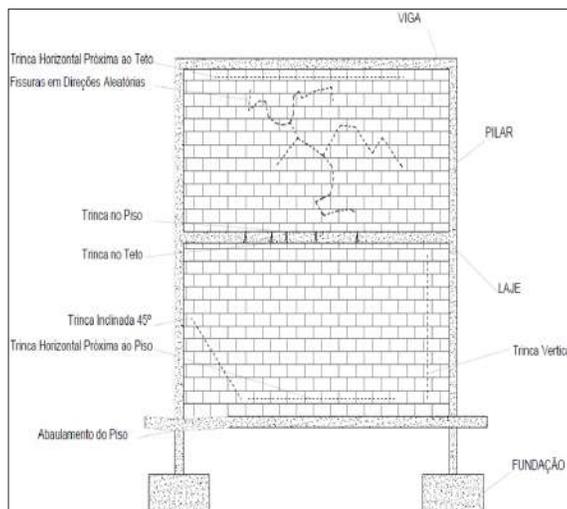
Figura 1: Principais Trincas Encontradas nas Edificações

Há diversos tipos de trincas com os mais variados sintomas (Figura 1). As trincas, assim como a “febre” em um ser humano, é um indicador de que algo de errado pode estar dando início ou até mesmo se agravando. Dentre os mais diversos tipos destacam-se a Trinca de 45° (BOCKLER, 2012).

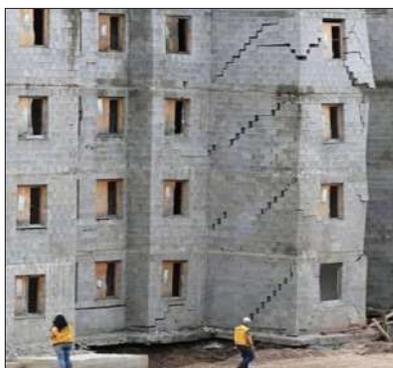
Figura 2: Edifício Sofrendo Recalque Diferencial

As trincas inclinadas (Figura 2), são trincas que geralmente apresentam-se a 45° e na maioria das vezes são sintomas de recalque diferencial (afundamento) pelo mau adensamento do aterro antes da construção, pela

má resistência do solo e falta de estudo geológico antes de construir ou pela falta projeto estrutural. Esse tipo de trinca é difícil de ser encontrada (THOMAZ, 1989).

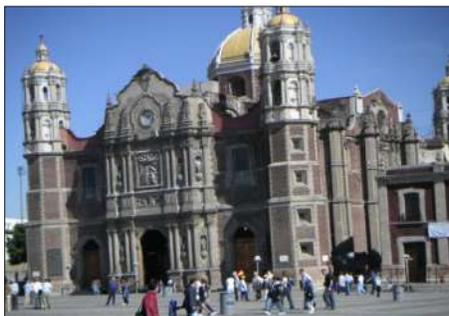
Figura 3: Catedral do México

Por sua vez ainda existe Recalque por distorção, onde a estrutura se modifica, porém, sem ter prejuízos, um claro exemplo disso é a Catedral do México onde o recalque não foi o de diferenciais (Figura 3).

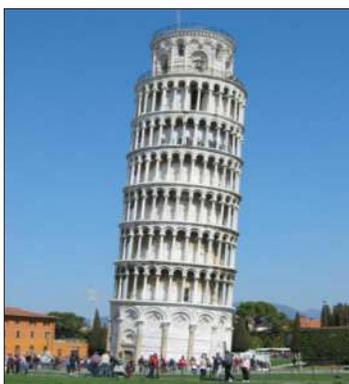
Figura 4: Torre de Pisa

Um exemplo de Recalque Diferencial mais famoso do mundo, podemos citar a Torre de Pisa (Figura 4), sua estrutura permanece erguida devido a serviços estratégicos de geotécnicos onde o principal reforço para mantê-la de pé são os reforços na fundação da Torre (CACZAN, 2018).

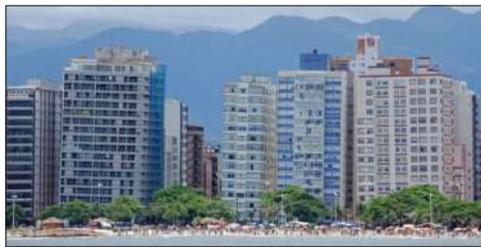
Figura 5: Edifícios na Orla da Cidade de Santos - SP

No Brasil, também são presentes os Recalques nas construções dos prédios da Orla da cidade de Santos em SP (Figura 5).

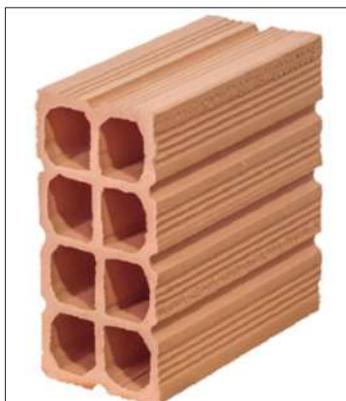
Figura 2: Tijolo Cerâmico com 8 furos

Na figura 2, está representado o tijolo cerâmico, com 8 furos, é o que costuma ser o mais utilizado na alvenaria de vedação:

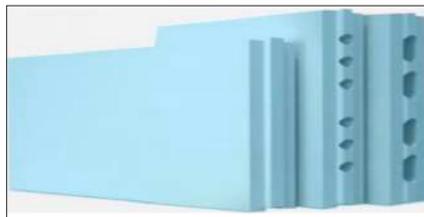
Figura 4: Bloco de Gesso Hidrofudago (HIDRO)

O bloco de gesso hidrofudago (Figura 4) é feito a partir de gesso especial e aditivos hidrofugantes, é apresentado na cor azul e é definido sua utilização na construção em substituição aos materiais convencionais em divisórias internas de áreas molhadas, sempre utilizado na primeira fiada das áreas secas a fim de se evitar percolação da umidade para os demais blocos. Suas características estão apresentadas na tabela 1 (DIRETRIZ SINAT, 2016).

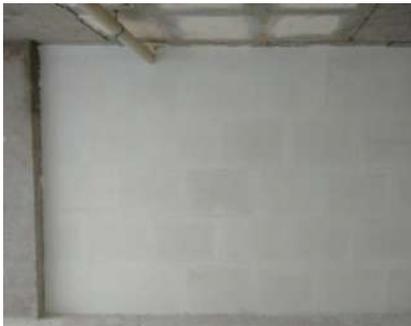
Figura 10: Alvenaria à espera do acabamento massa PVA e pintura

hidráulicas, começará a etapa para o acabamento fino com a utilização do próprio gesso-cola, onde aplica-se nos rasgos feitos para a instalação das tubulações e em pequenas imperfeições geralmente encontradas nas junções dos próprios blocos. Em seguida utilizará a massa PVA para finalizar e começar o lixamento para a espera apenas da pintura final. Demonstrado nas figuras 10 e 11 respectivamente (DIRETRIZ SINAT, 2016).

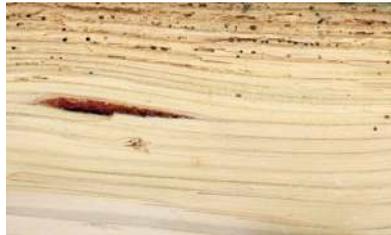
Figura 6: Madeira danificada por carunchos

mente atacam as madeiras secas, o ataque se dá a partir do momento em que os ovos dos insetos são postos nas fendas ou furos presentes na madeira, após o período larvar, o futuro inseto se imobiliza na superfície da madeira, transformando-se em pupa e logo em seguida no inseto adulto, sendo assim dará origem ao orifício de saída (Figura 6). Por ser um processo cíclico esse sistema reprodutivo causa danos na madeira que compromete a sua resistência (CRUZ, 2001).

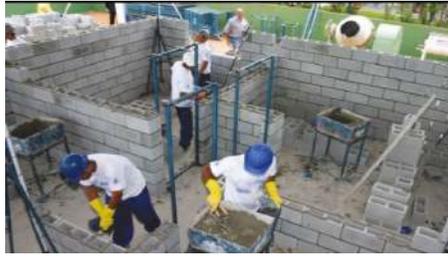
Figura 1: Argamassa industrializada bloco estrutural

Argamassas é produto de construção, com propriedades de aderência e endurecimento, obtidos da mistura homogênea de um ou mais aglomerantes a mais comum é a argamassa de assentamento de alvenaria estrutural, podendo conter mineral e cargas aditivas como podemos ver logo abaixo na figura 1.

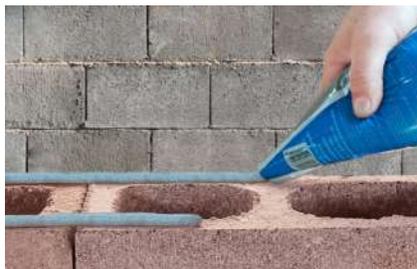
Figura 3: Assentamento de bloco argamassa polimérica

mecanismos. Neste sentido ocorre a introdução e a necessidade dos produtos industrializados que é o caso da argamassa polimérica figura 3 dando uma maior durabilidade com mais economia de serviço quanto nos desperdícios de material e espaço (COMUNIDADE DA CONSTRUÇÃO, 2008).

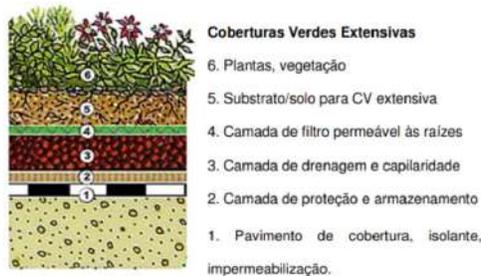
Figura 2: Modelo das camadas do extensivo

Assim como as outras duas categorias, é constituída normalmente por seis camadas (Figura 2): camada de vegetação, camada de substrato, camada de filtro permeável, camada de drenagem, camada de proteção e armazenamento e camada isolante, impermeabilização. Esta disposição pode apresentar outras variações, incluindo mais camadas, como por exemplo, uma manta anti-raiz (PALMEIRA, 2016).

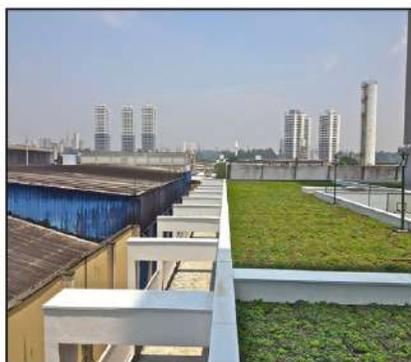
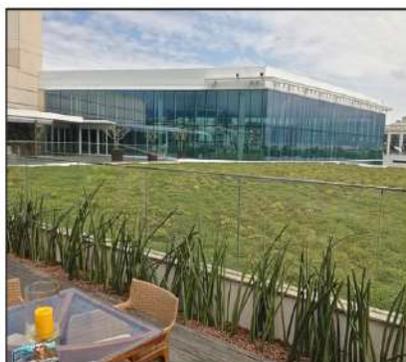
Eles são instalados geralmente por razões estéticas ou ecológicas (Figura 3 e Figura 4). Exigem pouca manutenção e possuem peso estrutural menor. São normalmente utilizados em terraços (Figura 4), onde o local será visitado por pessoas. Tem como a principal característica o baixo custo, visto que basta o cultivo de plantas mais rasteiras de pequeno porte e necessitam de pouco volume de água, assim como pouca manutenção. A camada de solo deve ser de menos de 15 cm, e com peso saturado do solo baixo de 48 a 170 kg/m² (PORTO et al., 2018).

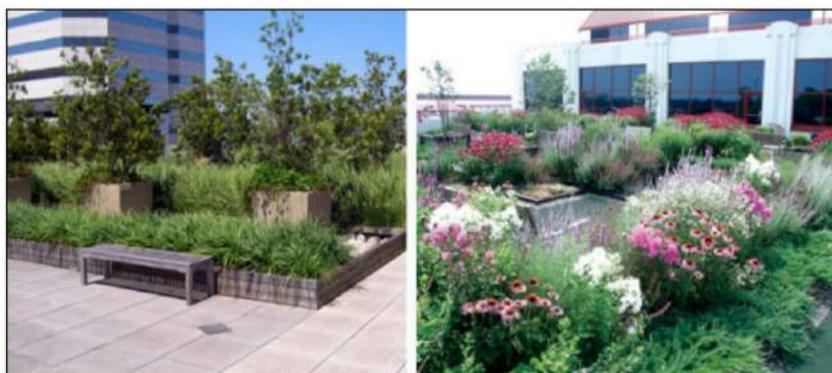
Figura 8: Intensivo

Sua vegetação serve geralmente como parque para visita de pessoas (Figura 8), que podem passear e ver o ambiente. Neste caso, o solo tem de 70 mm a 2000 mm e pode ter várias espécies de plantas, arbustos, hortas e árvores. O prédio deve prever cargas que variam de 80 kg/m² a 1000 kg/ m² (TOMAZ, 2011).

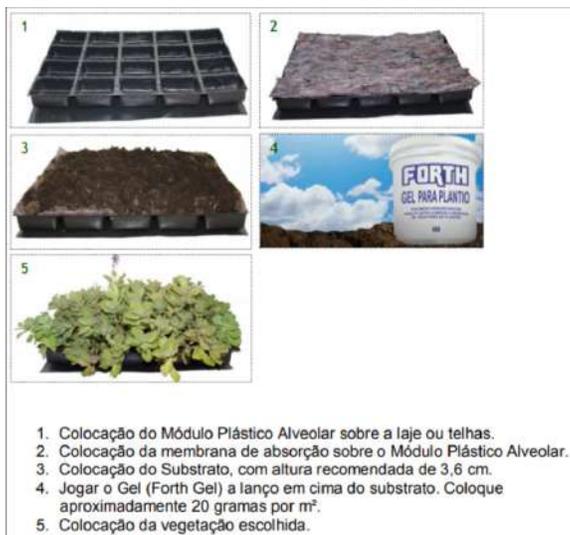
Figura 10: Sistema Alveolar

1. Colocação do Módulo Plástico Alveolar sobre a laje ou telhas.
2. Colocação da membrana de absorção sobre o Módulo Plástico Alveolar.
3. Colocação do Substrato, com altura recomendada de 3,6 cm.
4. Jogar o Gel (Forth Gel) a lanço em cima do substrato. Coloque aproximadamente 20 gramas por m².
5. Colocação da vegetação escolhida.

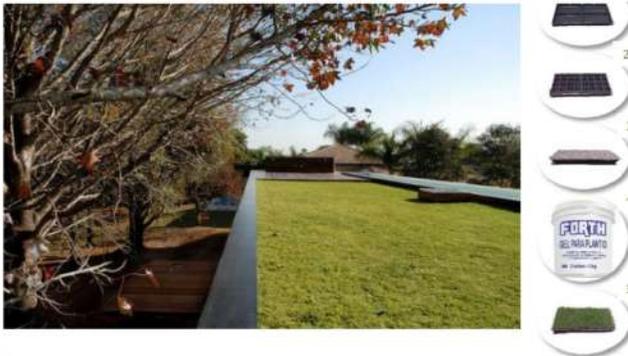
Figura 12: Sistema Hidromodular instalado

Este sistema (Figura 12) armazena a água da chuva para a própria vegetação se irrigar, por meio de capilaridade, diminuindo o uso de água potável para esta finalidade (ECOTELHADO, 2019).

1. Colocação do Módulo Galocha sobre a laje impermeabilizada.
2. Colocação do Módulo Piso Nuvem, dois Módulos Piso Nuvem dentro de cada Módulo Galocha.
3. Colocação da membrana de absorção sobre o Módulo Piso Nuvem, com sobreposição de 5 cm.
4. Jogar o Gel (Forth Gel) a lançar em cima do substrato. Coloque aproximadamente 20 gramas por m²;
5. Colocação da Leiva de Grama.

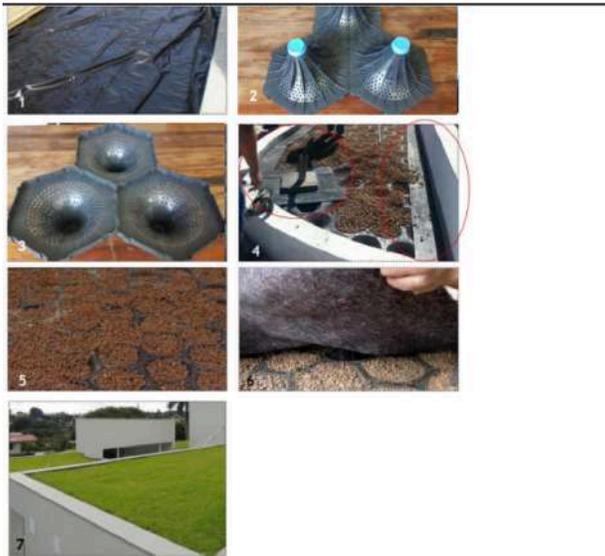
Figura 14: Sistema Laminar

1. Colocação da membrana de absorção sobre toda área da laje, sobreposição de 10cm entre membranas.
2. Coloque a tampa azul em todos cones.
3. Colocação das peças Ecodreno, encaixando umas nas outras sobre a laje.
4. Colocação da chapa de PEAD em todo perímetro.
5. Preenchimento interno dos Ecodrenos com Argila Expandida.
6. Colocação da membrana de absorção sobre os Ecodrenos preenchidos com argila.
7. Colocação da leiva de Grama.

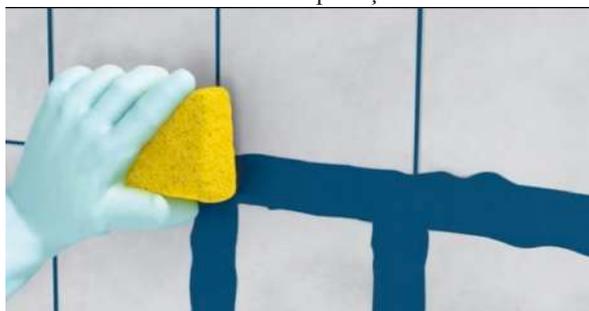
Durante esse processo é de extrema valia que a mão de obra a ser utilizada seja de boa qualidade, porque tanto os materiais quanto a mão de obra são fatores que determinam o aceite do serviço final (Figura 1).

Figura 1: Rejunte sendo aplicado com a boa qualidade sendo garantida através da uniformidade da aplicação

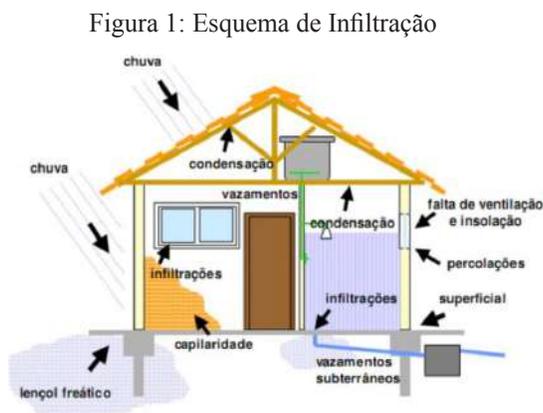
Para Martins (2018 apud Silva, 2008) “As placas cerâmicas, blocos e argamassas possuem vazios no interior, como cavidades, bolhas, poros abertos e fechados e uma enorme rede de micro canais”. A umidade apresenta problemas em várias partes da edificação, paredes, fachadas, lajes, etc. e podem ter diversas causas (Figura 1).

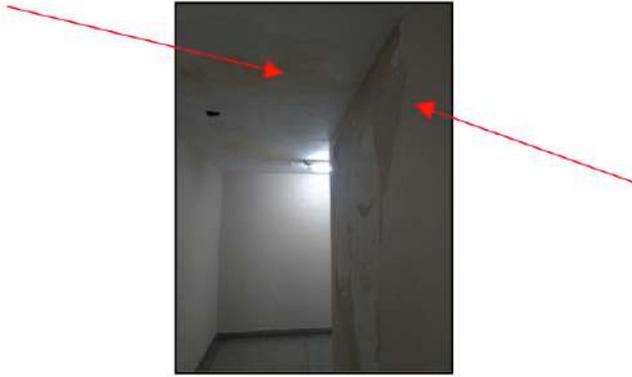
Por intermédio da solicitação do síndico responsável, a equipe esteve no local e foram constatadas patologias de umidade no último andar do condomínio (Figura 2).

Figura 2: Corredor afetado devido a infiltração

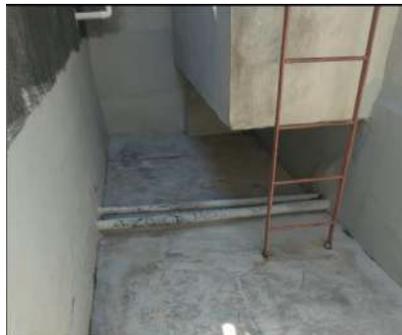
Primeiro passo foi identificar o ponto da laje que está na direção dos locais afetados (Figura 3) e tomar as providências necessárias para iniciar o serviço de impermeabilização. Tendo em vista que o síndico só irá realizar a manutenção neste espaço específico do problema.

Figura 3: Espaço da laje que será impermeabilizado

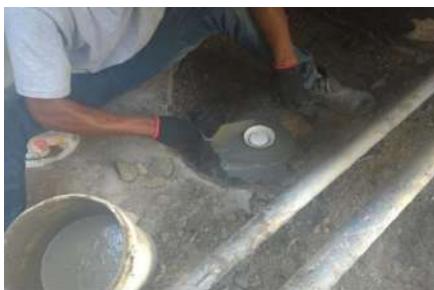
Na região dos ralos, foi criado um rebaixo de 1 cm de profundidade, com área de 40x40 cm, com bordas chanfradas, para que haja nivelamento de toda a impermeabilização após a colocação dos reforços previstos neste local (Figura 4).

Figura 4: Troca do ralo

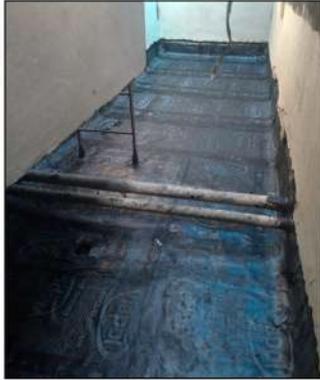
Foi iniciado o processo de impermeabilização com a aplicação do primer (Figura 5), que é uma tinta de ligação, entre a manta e o local onde ela será aplicada. Após a secagem do produto, os profissionais aplicaram a manta, que tem 1m x 10m, do ponto mais baixo para o mais alto.

Figura 5: Aplicação da manta asfáltica

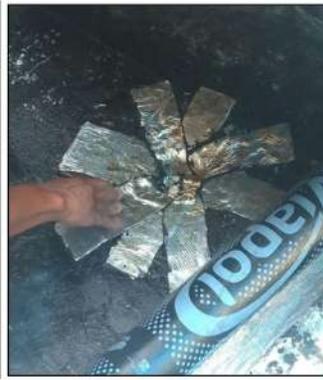
pedaço de manta de 30 x 30cm, colocar sobre os ralos, cortar o material em forma de “x” no vão do ralo e virar as pontas para dentro (Figura 6). Após a aplicação da manta na superfície inteira, foi feito outro corte na manta em forma de “x”, dobrando as pontas de manta em direção ao interior do ralo. Dessa forma, nos vãos de escoamento, a manta se estabilizará com uma dupla camada.

Figura 6: Impermeabilização do ralo

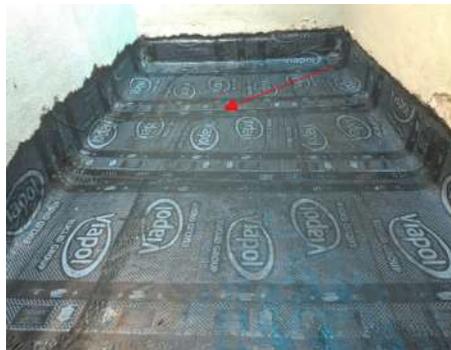
Todos os cantos e arestas precisaram ser arredondados com raio aproximado de 5cm a 8cm (Figura 7).

Figura 7: Impermeabilização nos cantos parede/chão

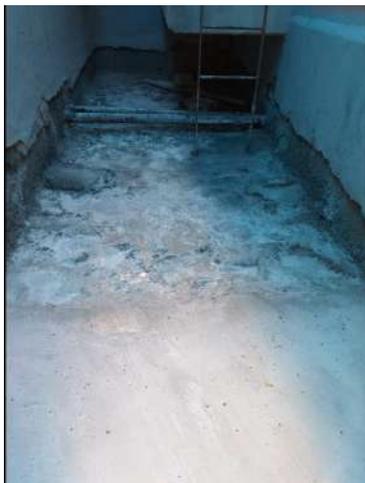
Figura 8: Início da execução do contrapiso

Ao finalizar todo processo de aplicação da manta asfáltica e a verificação de estanqueidade com uma lâmina d'água durante 72 horas, foi iniciado o processo de execução do contrapiso (Figura 8). Os contrapisos devem ter espessura mínima de 3cm e máxima de 4cm e em caso de áreas grandes, é necessário ter juntas de dilatação para preservar o contrapiso de fissuras e trincas (ABNT NBR 9574: 2008).

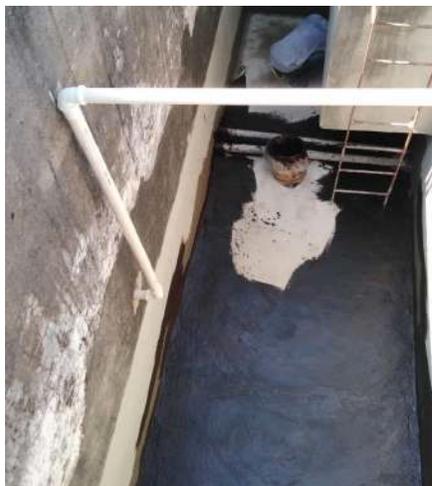
Não realizar trabalho com chuva ou tempo instável, é recomendado não recommear até que a superfície esteja totalmente seca. Após a realização do contrapiso foi passado mais uma camada de primer finalizando assim o serviço (Figura 9).

Figura 9: Finalização do serviço realizado

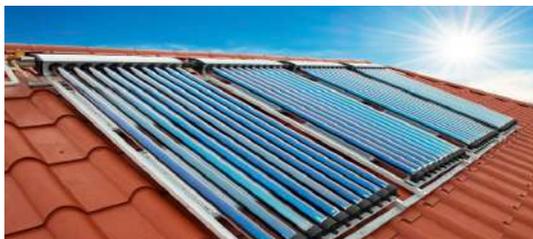
Figura 3: Placa de aquecedor solar

A recepção da radiação do calor é feita por essas placas que de forma direta (Figura 3), o calor atravessa o vidro da placa, esquentando as paletas de alumínio ou até mesmo de cobre, que são pintadas da cor mais fechada possível, para assim coletar mais calor, passam por tubos para uma serpentina que retém o calor, transmite esse calor a água de dentro do boiler, aquecendo-a deste então. Este compartimento térmico de cobre dividido em cilindros, cilindros esses que são de modo térmico, isolado com poliuretano dilatado sem CFC, isso sem prejudicar ou atingir de alguma forma a camada de ozônio, armazenando assim a água até que seja utilizada pelo usuário (SOLAR, 2018).

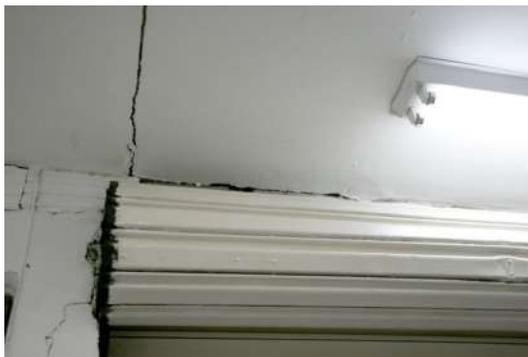
Figura 1: Tamanho e espessura da trinca

A figura 1 representa essa diferenciação entre o tamanho das patologias, o que faz essa observação é o tamanho e a disponibilidade dessas aberturas ao longo do tempo.

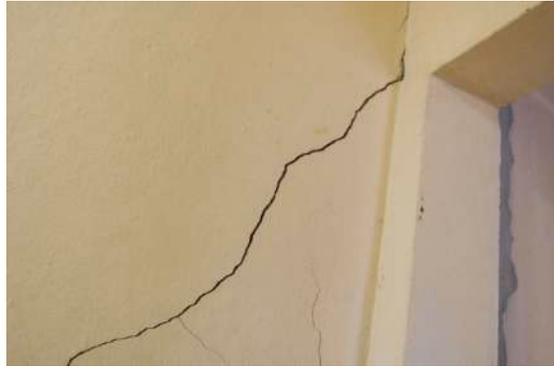
Figura 2: Trincas com ângulo de 45°

As trincas com o ângulo de 45° são graves, podendo surgir em diversos locais, quando forem grandes, significa que o recalque já afetou a estrutura do imóvel. (ABELHA, 2017).

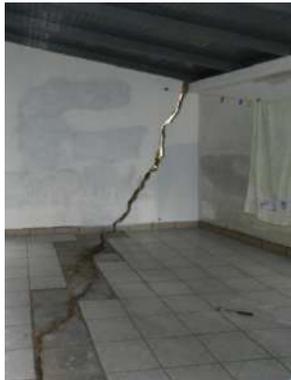
A figura 3 traz a representação exemplificativa do que é a rachadura, que se trata de uma patologia mais aberta e maior na parede do local.

Figura 3: Rachadura com ângulo de 45°

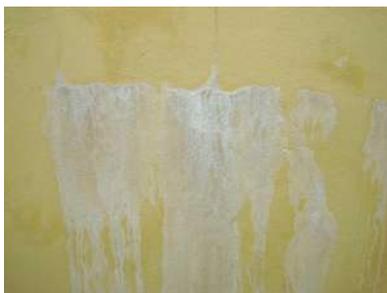
volume podendo assim deteriorar a superfície em questão. A figura 4 representa variação do fenômeno patológico da eflorescência.

Figura 4: Fenômeno de cristalização dos sais solúveis na superfície da argamassa

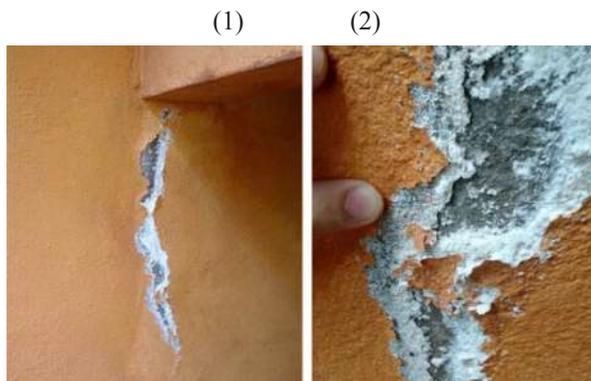
Figura 5: Eflorescência com descolamento da camada pintura

Mais alguns exemplos de Eflorescência com descolamento da camada pintura, conforme a figura 5 que traz na parte 1: eflorescência sob elemento estrutural e na parte 2 detalhes da manifestação.

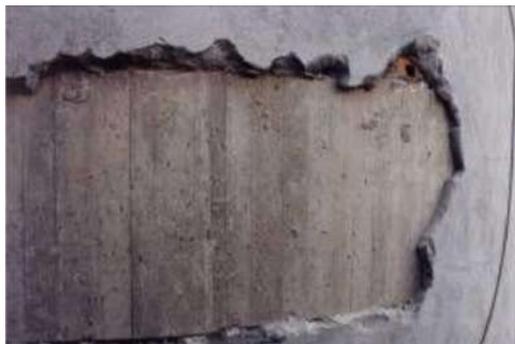
Figura 6: Descolamento em placa devido a presença de desmoldante na base na estrutura de concreto

O deslocamento ocorre quando existe uma ruptura entre o substrato e o revestimento de argamassa, que dentro de todo o emboço e o reboco. Quando estes são submetidos a ensaios de percussão, as placas apresentam som cavo e, dependendo do mecanismo atuante, podem ter aspecto endurecido ou quebradiço (BAUER, 2008).

São consideradas possíveis causas para a ocorrência de descolamento em placas: chapisco preparado com areia fina, cura inadequada, base de aplicação suja, acabamento superficial inadequado da camada intermediária e aplicação de camadas de argamassas com resistências inadequadas interpostas (BAUER, 2008).

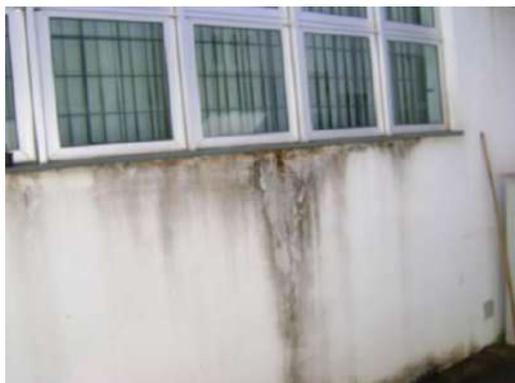
Figura 7: Bolor abaixo do peitoril da janela

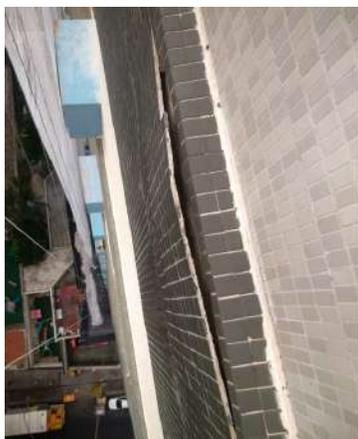
Figura 9: Deslocamento

Conforme pode ser observado nas figuras 9 e 10, a patologia era grave e apresentava risco para moradores e pedestres do local.

Os Testes de Percussão foram realizados com um martelo emborrachado atingindo o revestimento cerâmico posto pela empresa anterior, com o objetivo de identificar as regiões que ao serem percutidas tenham apresentado som cavo (problemas de aderência).

Os problemas ocasionados pelos descolamentos de pastilhas são um dos fatores geradores das patologias de fachada, que acaba gerando as manchas do prédio, infiltração e a perda do valor estético da obra.

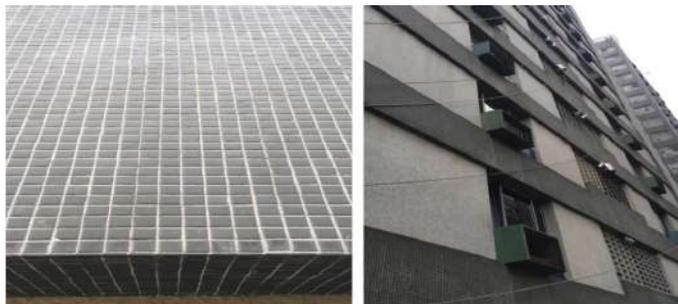
Figura 11: Pastilha da fachada com dimensão 2x2 Figura 12: Parte lateral do prédio

As figuras 11 e 12 representam a visualização das pastilhas de dimensão 2x2, de cor verde, que eram da fachada antiga do prédio e representam a fachada antes da sua recuperação e do processo de remoção das pastilhas antigas. As pastilhas marrons foram colocadas como solução para o prédio concedendo assim uma nova estética

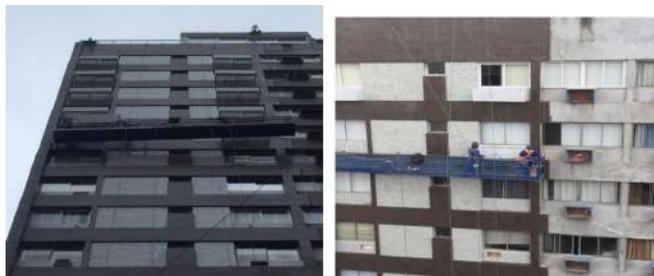
Figura 15: Fachada do prédio: troca das pastilhas Figura 16: Pastilha Marrom de dimensão 5X5

As figuras 15 e 16 representam as áreas em blocos vazados (cobogós) das fachadas, com revestimento em pintura, que estão recebendo a recuperação em seus trechos soltos, fissurados e tratamento em toda a sua extensão.

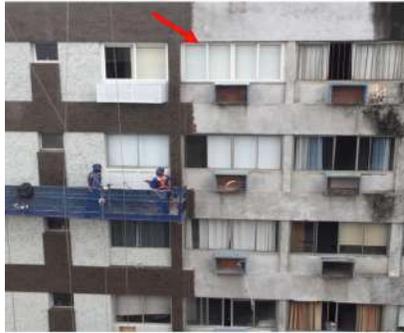
Figura 17: Pastilhamento e visualização do embolso

Na figura 17 pode ser observado a fachada do prédio com as pastilhas marrons com dimensão 5X5, conforme destaque em seta.

Conforme pode ser observado as novas pastilhas (5x5 cm) foram assentadas sobre argamassa pré-dosada ideal para esse tipo de assentamento de revestimentos cerâmicos. Formam utilizados nos dois prédios a mesma marca de pastilhas para haver assim uma concordância e harmonização entre os prédios.

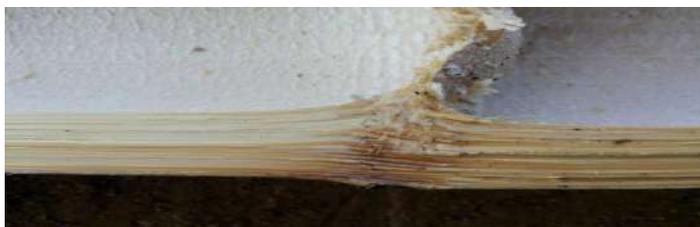
Figura 3: Paralelismo do Bambu

Nota-se a alta resistência mecânica do bambu devido as propriedades do seu colmo e sua estrutura anatômica, o mesmo possui fibras bem paralelas ao longo do seu eixo longitudinal do colmo, pelo simples fato de olhar um pedaço de bambu cortado, nota-se esta qualidade (Figura 3). Além disto, o bambu por si próprio, apresenta diversas substâncias que previnem a separação de suas fibras, prolongando a vida útil e firmeza do material (GHAVAMI, 2014).

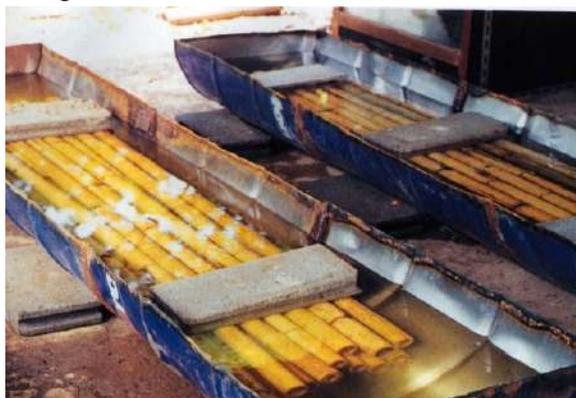
Figura 4: Tratamento do Bambu Por Imersão

Um tratamento comum é através da imersão (Figura 4) dos colmos na água, parada ou corrente. Poderá ser utilizado os colmos secos ou cortados recentemente, dependerá da espécie e ambiente que o bambu se encontra. Cada vara é amarrada, e colocando pesos nas mesmas elas devem ser submersas em água corrente como riachos ou água parada, lagos, piscinas, visando diminuir ou eliminar o teor de amido presente nos colmos, pelo fato de não existir ar neste ambiente acontece uma fermentação biológica anaeróbica, o que ajuda na eliminação de substâncias indesejáveis e evita a manifestação de carunchos, insetos que vivem em madeiras. Este tratamento pode ter a duração de até 7 semanas, dependendo da espécie em até 4 semanas ele já pode ser retirado da água. Deverá ter o cuidado de realizar a retirada no tempo correto, para não ocorrer a degradação do bambu, aparecendo manchas ou desenvolvendo larvas (MARIOTECA SUSTENTÁVEL, 2018).

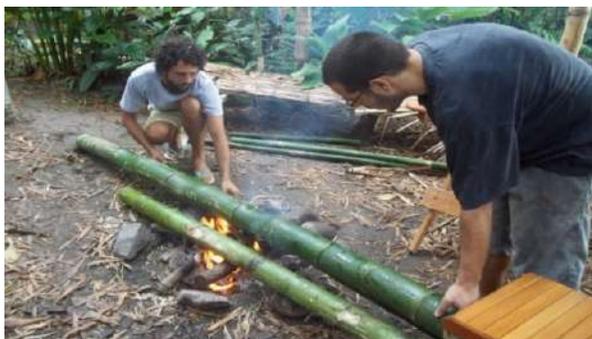
Figura 5: Tratamento do Bambu Pelo Fogo

Tendo o mesmo objetivo do tratamento por imersão, o tratamento através do fogo visa reduzir o amido (Figura 5), degradando a estrutura do bambu quimicamente e assim o mesmo fica menos atraente ao ataque de insetos. Ao cortar os colmos, os mesmos são submetidos diretamente ao aquecimento pelo fogo, derretendo assim uma espécie de cera natural existente na casca do bambu, isto muda a tonalidade do seu material, dando uma coloração brilhante, o que é ideal esteticamente. Porém este tratamento não é adequado para todos os tipos de bambu, alguns não adquirem esta coloração, como o bambu gigante e o imperial, já outros mantem uma aparência incolor (GUADUA BAMBOO, 2011).

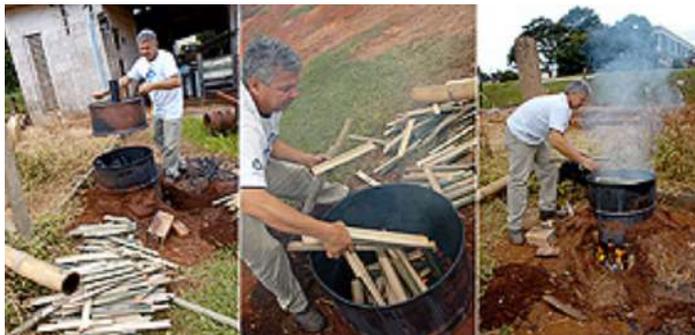
Figura 6: Tratamento do Bambu Através da Fumaça

do bastante cuidado com o tempo de exposição do material a fumaça, pois pode ocorrer o surgimento de rachaduras, o tempo estimado para alcançar o objetivo são de 20 minutos à uma temperatura de 120 graus Celsius (GUA-DUA BAMBOO, 2011).

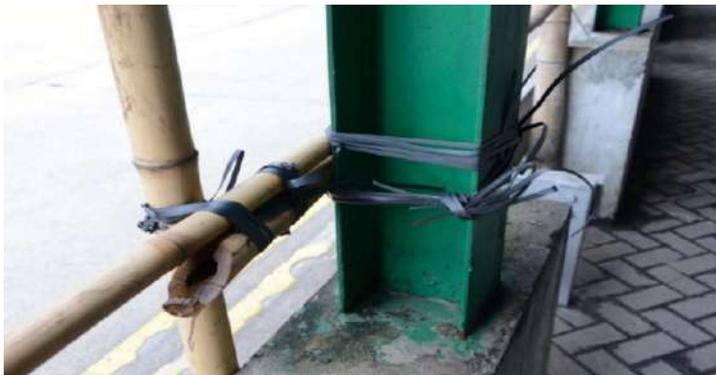
Figura 7: Base Andaime de Bambu

Para fazer os feixes, no passado tiras finas de bambu eram usadas como corda. Atualmente as juntas são feitas com tiras de nylon (5,5-6 mm e 0,85 mm de espessura), cada uma com resistência de 0,5 KN / 50 Kgf. Todos os nós devem ter várias tiras amarradas para enrijecer (BUILDINGS DEPARTMENT, 2018).

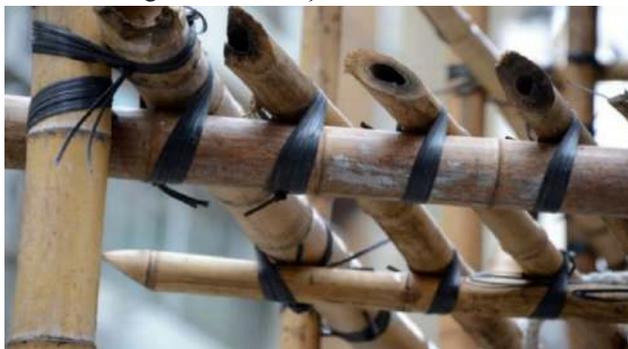
Figura 8: Amarração do Andaime

Feita a base, os demais bambus são suspensos através de cordas e montados sobre a base, mesclando entre verticais, horizontais e diagonais, que são amarrados na fachada do prédio ou casa, entrelaçando o nylon entre o material que está por baixo (Figura 8).

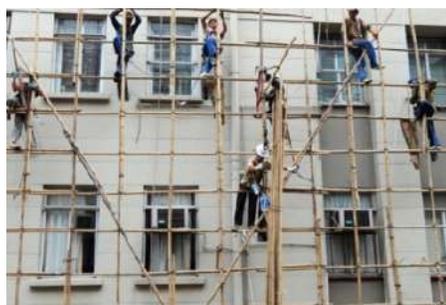
Figura 9: Andaime de Bambu

Após realizar o mesmo procedimento até chegar na altura necessária para realização do trabalho (Figura 9), o mesmo é supervisionado, podendo haver mudanças em sua estrutura a qualquer momento do dia e durante todo o período de trabalho. Se necessário é instalado uma rede em volta de toda estrutura (Figura 10), para não ocorrer queda de fragmentos nos pedestres e trabalhadores abaixo da mesma.

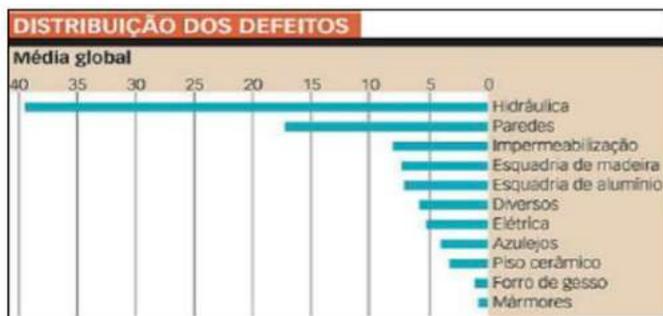
Figura 3: Distribuição das Ocorrências Patológicas em São Paulo

Segundo Blanco apud Lima (2015), numa pesquisa realizada pela SECOVI-SP (Sindicato da Habitação de São Paulo), em 52 edifícios de oito construtoras, as patologias mais recorrentes são em edificações multifamiliares, e as agrupou em sete grupos aqueles considerados como principais: instalações hidrossanitárias; alvenaria; impermeabilização; esquadrias; cerâmica; instalações elétricas; gesso (Figura 3).

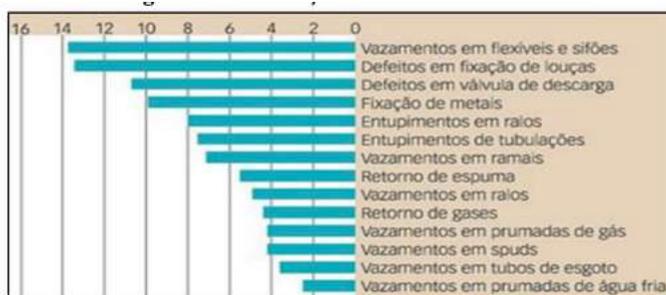
Figura 5: Distribuição dos defeitos de hidráulica

Tais deformações e esforços podem causar ocorrências patológicas que vão de pequenas falhas frequentes em alguns equipamentos até intrincadas flutuações de pressões, vazões e temperaturas, ocasionadas por falha de projeto. O SECOVI-SP realizou uma pesquisa onde constatou que as ocorrências patológicas relacionadas às instalações hidráulicas correspondem a 38% das ocorrências e tiveram seus defeitos distribuídos da seguinte forma (Figura 5).

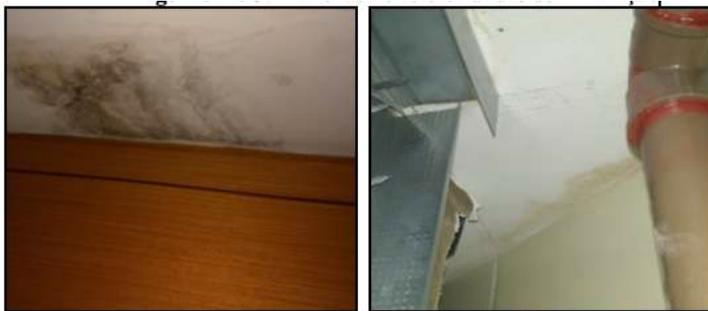
Figuras 2 e 3: Manchas no teto oriundas de infiltração

As figuras 2 e 3 mostram o fundo de uma laje com manchas provenientes de uma infiltração.

Na parte superior da laje apresentada nas imagens, trata-se de uma laje descoberta. Nela existem diversos pontos de fragilidade que facilitam o acúmulo de água, deixando mais evidente a existência de falhas na impermeabilização. Na figura 4 abaixo, mostra a vista superior dessa laje antes de primeira intervenção:

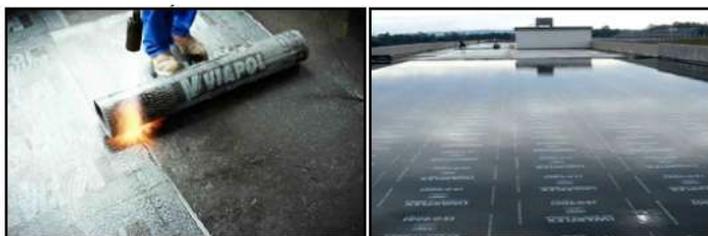
Figura 6: Execução de manta asfáltica com maçarico Figura 7: Teste de estanqueidade

Após a colocação da manta foi feito um teste de estanqueidade (Figura 7) com uma lâmina d'água, por 72 horas, a fim de detectar qualquer falha na impermeabilização (ABNT NBR 9574, 2008).

Com o final do teste, constatou-se o pleno funcionamento do sistema e a eficiência do procedimento.

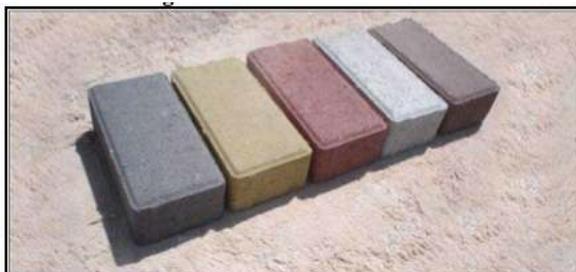
Figura 03: Blocos em Cores Diversas

Peças de concreto com formato próximo ao retangular, com relação comprimento/largura igual a dois, que se arranjam entre si nos quatros lados. Assentados em fileiras ou espinha de peixe (Figura 3).

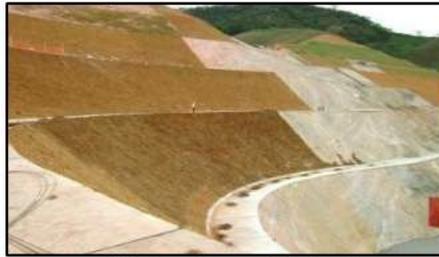
Figura 1: Estabilidade de taludes

Porém, segundo Marangon (2010), é viável buscar soluções mais simples em obras de estabilização, pois elas são as mais adequadas, na maioria das vezes. Logo, as obras de alto custo só se justificam quando o processo de estabilização não pode ser mais controlado pelas obras mais simples. Entretanto, antes da escolha do método a ser adotado para a contenção, deve-se realizar um estudo de análise da estabilidade das causas que podem levar os taludes a escorregar. Vale ressaltar, sobretudo, que as mesmas são causas complexas, pois envolvem uma infinidade de fatores que se associam e entrelaçam, e, portanto, esse estudo levará em consideração como critério as soluções. A figura 1 apresenta modelo de estabilidade de taludes.

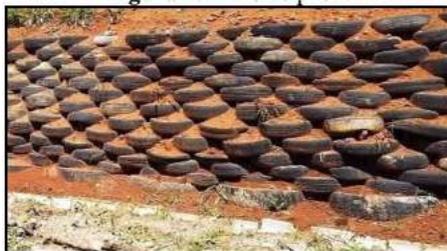
Figura 2: Muro de pneus

Como revestimento externo, o muro de pneus (Figura 2) pode receber concreto projetado sobre tela metálica, impedindo a erosão do material de preenchimento dos pneus, vandalismo ou incêndios.

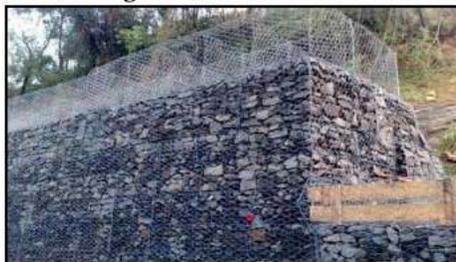
Figura 3: Muro de Gabião

São contenções feitas de gaiolas metálicas preenchidas com pedras e formada com fios de aço galvanizado em malha hexagonal com dupla torção. Quando os muros são de grande altura, gabhões mais baixos (altura = 0,5m), que apresentam maior rigidez e resistência, precisam ser colocados nas camadas inferiores, onde as tensões de compressão são mais expressivas. A rede metálica que compõe os gabhões (Figura 3) é de resistência mecânica elevada. Se houver a ruptura de um dos arames, a dupla torção dos elementos continua a forma e a flexibilidade da malha, absorvendo as deformações excessivas. Esta proteção funciona contra a ação das intempéries e de águas e solos desfavoráveis (PATRICIO, 2013).

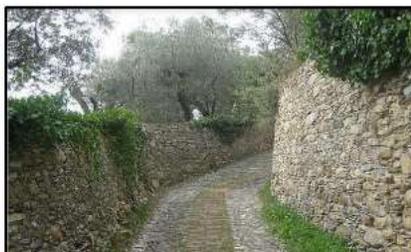
Figura 4: Muro de pedras

É o mais antigo muro de arrimo utilizado, sendo considerado o tipo mais simples de contenção de arrimo, pois o mesmo é de fácil construção e de baixo custo. Os muros de pedras (Figura 4) arrumadas manualmente possui também grande competência na drenagem (GÓES, 2016).

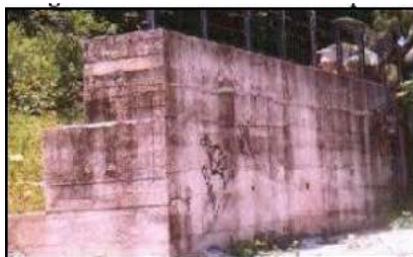
Figura 5: Muro de concreto ciclópico

possui uma facilidade de construção e baixo custo de execução. Esse processo suprime a capacidade drenagem do muro, sendo necessária a instalação de um sistema drenante no tardo (lado em contato com o solo) para suavizar a pressão da estrutura construção (GÓES, 2016).

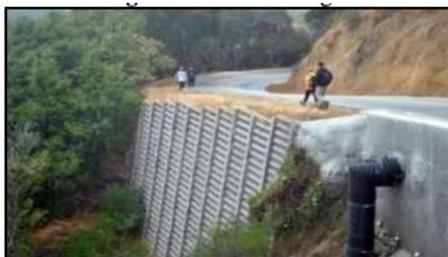
Figura 6: Muro em fogueira

São estruturas formadas por elementos pré-moldados de concreto armado, madeira ou aço, que são montados no local, em forma de “fogueiras” sobrepostas e interligadas longitudinalmente, cujo espaço interno é preenchido com brita ou terra. São estruturas capazes de se acomodarem a recalques das fundações e funcionam como muros de gravidade (Figura 6). É uma estrutura de contenção de baixo custo e geralmente utilizadas em obras de rodoviárias (LUVIZÃO, 2010).

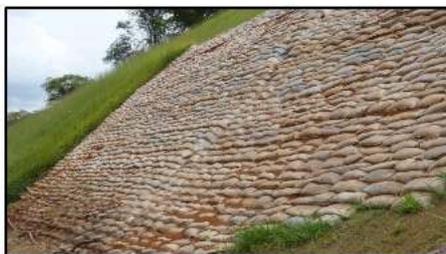
Figura 7: Muro de sacos de solo cimento

Porém, deve-se ter uma seleção criteriosa do solo a ser utilizado na mistura de cimento e do solo, que cria um material de melhores características, com maior resistência ao cisalhamento.

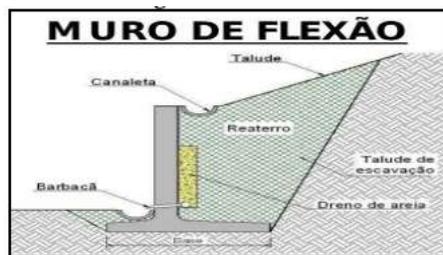
Figura 8: Muro de flexão

Porém, quando a fundação do muro de flexão apresentar como material competente rocha sã ou alterada, pode-se ser ancorar a base com tirantes ou chumbadores (rocha), para melhorar sua condição de estabilidade (NOGUEIRA, 2016).

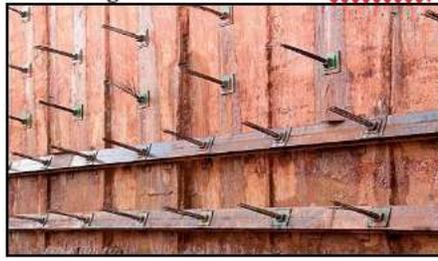
Figura 9: Muro a flexão atirantado

Segundo Corsini (2011), as cortinas atirantadas (Figura 9) são compostas de concreto armado que recebem a tração de tirantes para contenção de terrenos. “O tirante, basicamente, é um elemento metálico que é introduzido no solo para transferir carga de dentro de um maciço para uma parede ou outra estrutura de contenção”, descreve Carlos Peão, engenheiro civil e superintendente comercial da Geosonda, empresa de serviços de engenharia. A porção do tirante imersa no solo tem a sua extremidade ancorada, enquanto a extremidade externa transfere a carga do sistema para a estrutura de concreto armado. Trata-se de uma obra de elevado custo, sendo necessária inspeção periódica para verificar as condições dos tirantes, se contém corrosão nas cabeças dos tirantes, se há trincas, infiltrações e, principalmente, se os tirantes estão perdendo a protensões.

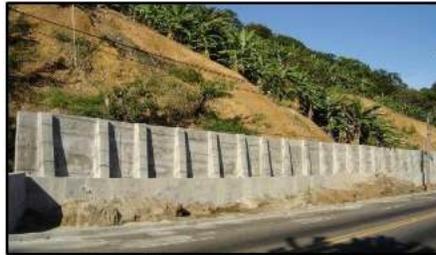
Figura 10: Muro com Contraforte

São geralmente utilizados para grandes alturas e sua estrutura parece com o muro de concreto (Figura 10), mas ele contém elementos conhecidos como contrafortes, que agem como paredes de concreto localizadas a frente do muro, gerando maior rigidez e elevando a resistência a tombamentos (ROCHA, 2016).

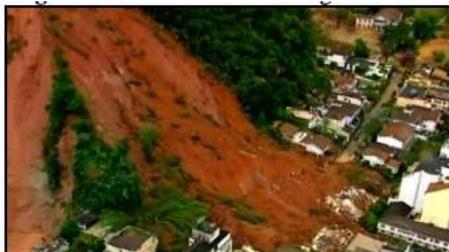
Figura 11: Deslizamento na Região Serrana

Logo, é comum, em época de chuvas, ocorrerem deslizamentos ou escorregamentos de taludes e encostas, principalmente em zonas urbanizadas, nas quais as ocorrências são mais graves. Na Região Serrana, em 2011, ocorreu a maior tragédia no Brasil (Figura 11), um grande desastre natural da história do país, havendo o deslizamento de grande proporção de solo, que matou cerca de 918 pessoas (G1, 2011).

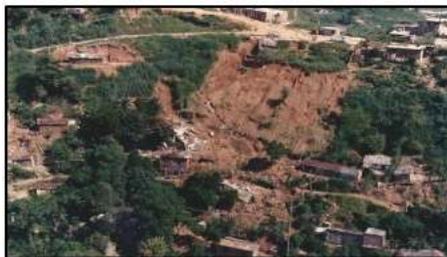
Figura 12: Escorregamentos de solo Morro do Borel

Em 1988, no Morro do Borel, localizado no bairro da Tijuca, houve diversos escorregamentos de solo ocasionados pela forte chuva que atingiu a comunidade. Houve, nesse caso, grandes desmoronamentos (Figura 12) e inúmeras mortes, ocorrendo ainda a interdição de diversas casas e barracos, deixando um grande número de desabrigados (D'ORSI, 2016).

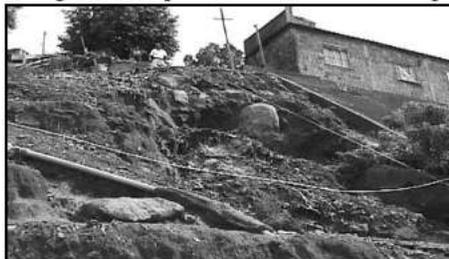
Figura 13: Escorregamento superficial de solo e lixo Complexo do Alemão

de 2001, houve um escorregamento superficial de solo e lixo (Figura 13), que promoveu a destruição de casas e obstruiu passagens. Cabe mencionar, ainda, que o acidente provocou a morte de 4 pessoas (D'ORSI, 2016).

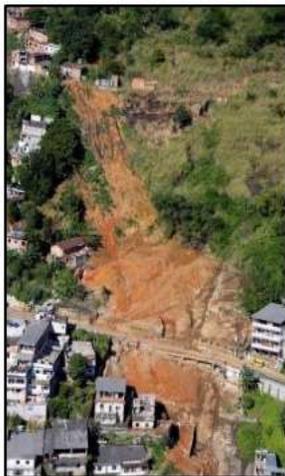
Figura 15: Escorregamento de solo residual e lixo Morro dos Prazeres

de Santa Teresa, houve escorregamento de solo residual e lixo (Figura 15), que deixou 30 vítimas fatais, proporcionou a destruição de residências e obstruiu a passagem na comunidade (D'ORSI, 2016).

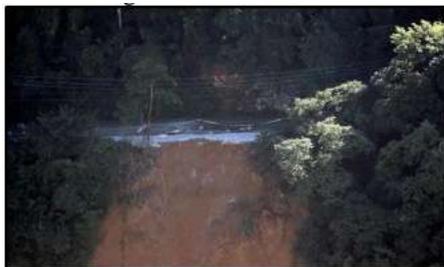
Figura 16: Escorregamento de Solo em Talude de Corte

No bairro de Santa Teresa, no ano de 2010, houve escorregamento de solo em talude de corte (Figura 16), o qual provocou a destruição parcial de 3 (três) moradias e a destruição total do acesso junto à crista do talude (D'ORSI, 2016).

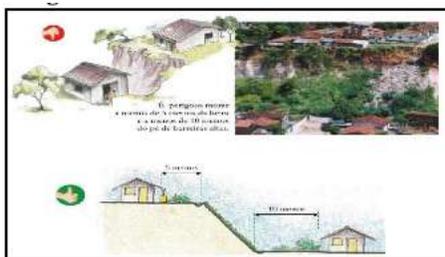
Figura 17: Medidas mínimas entre encostas

Logo, devem-se prevenir construções de moradias próximas a taludes, pois segundo a Silva (2010), em casos muito altos ou íngremes, acima de 15m, a distância mínima entre a casa e a borda do talude deve ser de 5m, e a distância do talude para casa de 10m, conforme mostra o esquema na figura 17 a seguir.
