**Caroline Camila Rodrigues dos Santos**  
UNESA  
**Bruno Matos de Farias**  
UNESA

Este artigo propõe-se a apresentar Viaduto Engenheiro Freyssinet localizado no Rio de Janeiro-RJ, construído em 1969. Para desenvolvimento do estudo de caso utilizou-se a metodologia proposta por Lichtenstein (1985), que consiste basicamente em três etapas: levantamento de subsídios, através de vistoria do local, identificando a natureza e origem das patologias; diagnóstico da situação, buscando o entendimento dos fenômenos em termos de interpretação das relações de causas e efeitos que caracterizaram as manifestações patológicas da estrutura de concreto armado. Optou-se por esse método por ser disponível e conhecido, além de contar com vários exemplos práticos para pesquisa. O viaduto em estudo tem como objetivo principal expor as principais causas do aparecimento de manifestações patológicas em estruturas de concreto em viadutos e propor soluções para as manifestações detectadas no viaduto em questão. Notou-se no decorrer dessa pesquisa que as principais manifestações patológicas estão ligadas a projetos deficientes de detalhamento e incompatibilidade entre eles, falhas durante a execução e falt

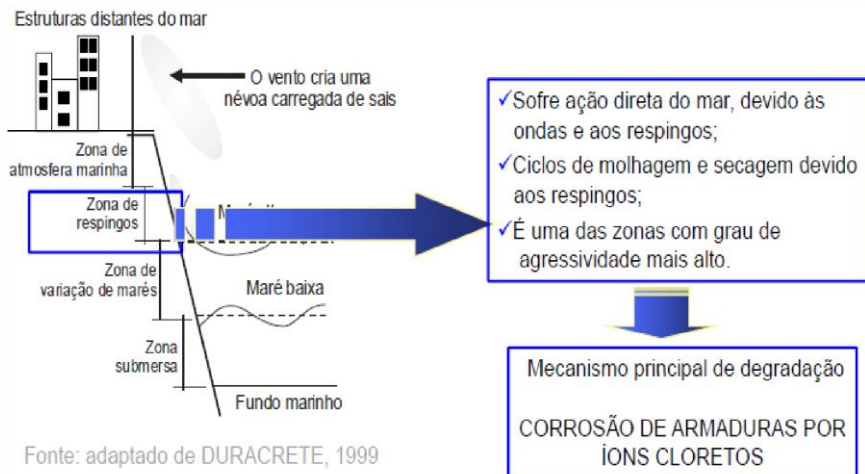
A Figura 2 apresenta a vinculação entre zona de respingos e os mecanismos de degradação da estrutura de concreto armado.

Figura 2 – Vinculação entre zona de respingos e os mecanismos de degradação das estruturas de concreto armado.

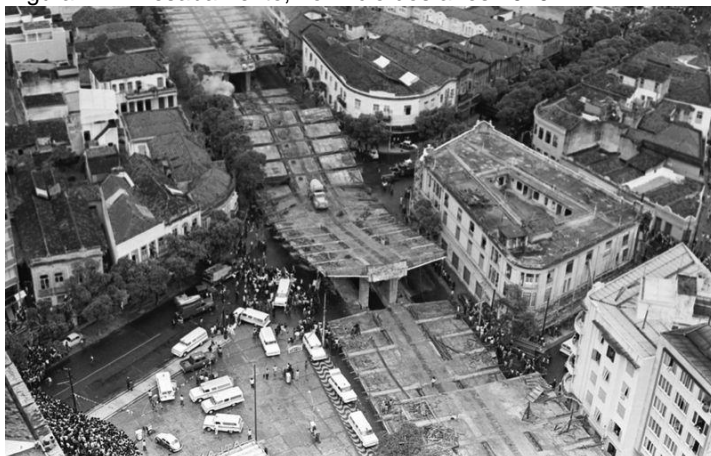
Em 20 de novembro de 1971, numa manhã de um sábado, um trecho de 50 metros do Elevado Engenheiro Freyssinet mais conhecido como viaduto Paulo de Frontin desabou sobre o cruzamento da Rua Haddock Lobo com a Avenida Paulo de Frontin, na Tijuca, matando 29 pessoas e ferindo outras 18.

O desabamento ocorreu quando um caminhão betoneira de 2,5 toneladas carregando 8 toneladas de concreto e pedras tentou atravessar o vão da Haddock Lobo. O peso fez a construção quebrar, com as vigas e o concreto desabando sobre os carros que aguardavam no sinal. Depois do desastre, num trecho de 122 metros do elevado, sobraram apenas as colunas, era possível ver que a estrutura do elevado se partira formando um “V”.

Figura 12 – Desabamento, no início dos anos 1970.

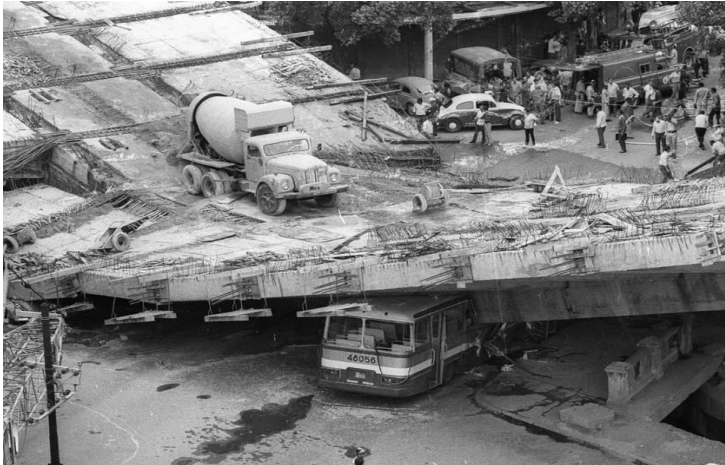
Figura 13 – Desastre. O desastre aconteceu quando um caminhão betoneira de 2,5 toneladas, carregando oito toneladas de cimento, tentou atravessar o vão da Haddock Lobo. O peso fez a construção ceder, com as vigas e o concreto desabando sobre os carros que aguardavam no sinal. Depois do desastre, num trecho de 122 metros do elevado, sobraram apenas as colunas.

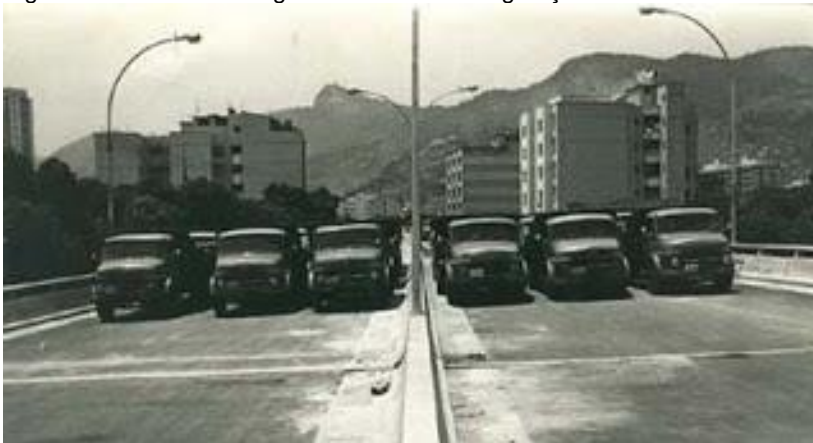
Posteriormente, ao episódio trágico, o governador Chagas Freitas ordenou a revisão completa do projeto do viaduto com teste de cargas feito com caminhões cheios de concretos, o viaduto só retornou a funcionar normalmente em 1974.

Figura 14 – Teste de carga feito antes de inauguração em 1974.

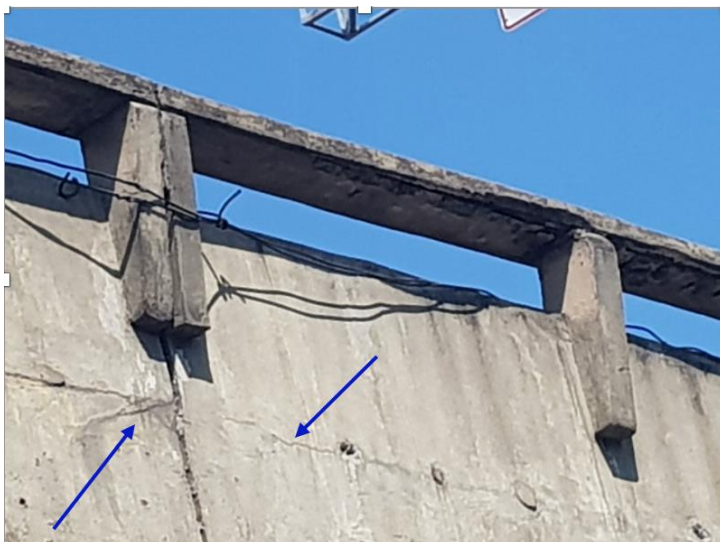
Figura 16 – Fissuras encontradas no guarda-corpo.

Para tratar as fissuras há diversas soluções disponíveis, como injeção de resinas estruturais de base epóxi e poliuretano, resinas flexíveis,

Em alguns casos, a correção da fissura deverá ser precedida por uma ação para evitar que ela apareça novamente, como o reforço estrutural e de fundações. “A recuperação não pode ser apenas corretiva. É importante diagnosticar-se a origem das patologias”, diz Martins.

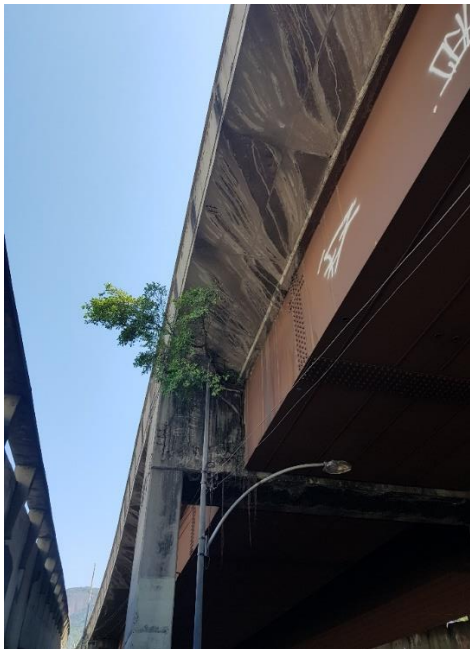
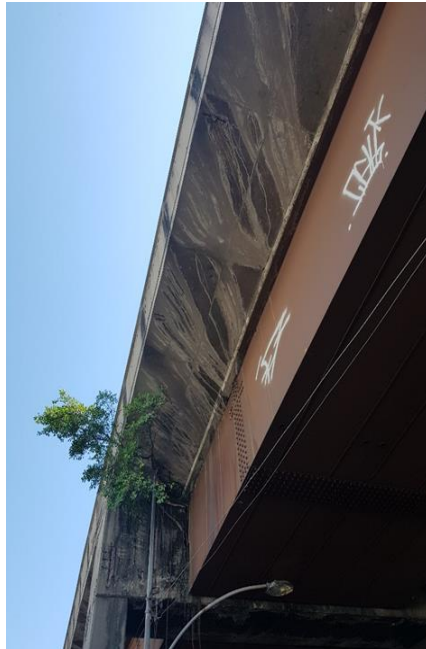
Segundo Marcelli (2007), algumas estruturas apresentam trincas sem qualquer indício de falha da parte estrutural tanto na execução como projeto. Isso pode ocorrer devido a um fator externo que pode ser as raízes de uma árvore plantada próxima à edificação de modo que, passado algum tempo, penetram o solo até atingirem as fundações, podendo levantar a construção quando for leve ou causar recalques diferenciais que geram trincas como mostrado nas Figuras 17 e 18.

Figura 18 – Árvore crescendo entre a fenda.

Figura 19 – Árvore crescendo entre a fenda.

A biodeterioração do concreto pode ser reduzida com a execução e a manutenção das superfícies de concretos o mais lisa possível, e os elementos de concreto devem ser projetados visando o mínimo contato com

água e/ou providas de inclinação adequada, bem como árvores próximas devem ser cortadas e o solo drenado (SILVA; PINHEIRO, 2005).

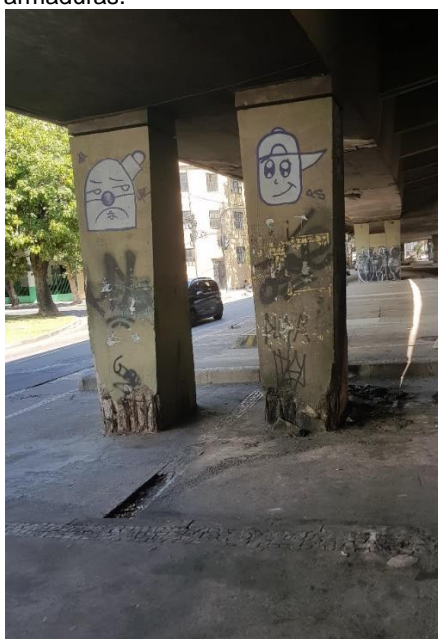
Figura 21 – Pilares com deslocamento do concreto, exposição das barras de aços e corrosões nas armaduras.

Uma vez iniciado o processo corrosivo das armaduras não se pode mais detê-lo, a menos que se utilize uma proteção catódica, que apresenta um custo elevado. A maioria dos métodos de recuperação baseia-se na substituição do concreto deteriorado e limpeza das armaduras, com substituição, se necessário.

a) **Eliminação do concreto deteriorado.** Deve-se retirar o concreto de forma manual ou mecânica até uma profundidade de 2cm por trás das armaduras, sem deixar partículas soltas. É importante ter acesso a toda circunferência da armadura, pois caso uma parte da armadura fique em contato com o concreto velho estaremos criando uma pilha de corrosão eletroquímica, pois parte da armadura continuará contendo produtos da corrosão, e esta parte atuará como ânodo e a parte recuperada como cátodo, fazendo com que o processo corrosivo se torne mais acelerado.

b) **Limpeza das armaduras** Todo o produto da corrosão que esteja aderido à armadura deve ser removido através de lixamento ou escovação. Sempre que houver uma redução de seção transversal da armadura superior a 15% deve-se executar um reforço estrutural, colocando-se novas barras de aço para repor a área de armadura necessária. Após a limpeza das

c) Reconstituição do concreto. Para realizar a reconstituição da seção transversal da peça deve-se aplicar uma ponte de aderência entre o concreto velho e o novo e fazer a reconstituição da seção utilizando-se um concreto adequado, graute ou argamassa à base de epóxi ou polimérica. O material utilizado para reparo deve restaurar o meio alcalino que proporciona a passivação das armaduras e fazer uma proteção física ao aço, assim sendo, não pode sofrer retração.

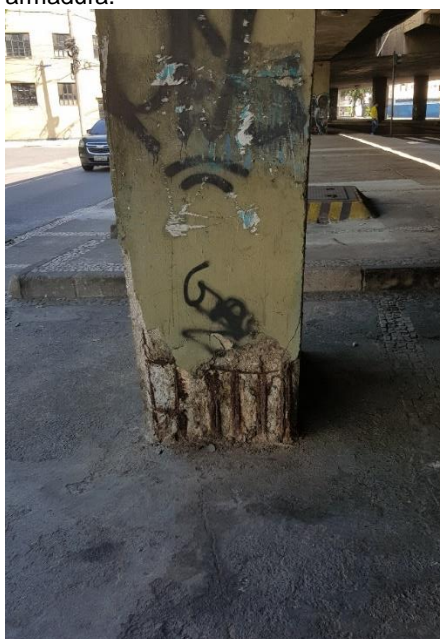
Figura 22 – Pilar esquerdo com deslocamento do concreto, exposição das barras de aços e corrosão na armadura.

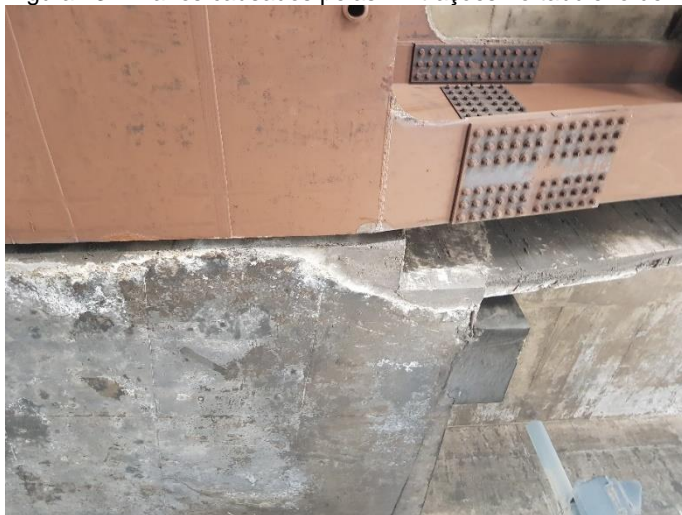
Figura 23 – Danos causados pelas infiltrações no tabuleiro devido a umidade.

As fissuras devem de origem térmica nas vigas de coberturas aparentes devem ser recuperadas com tratamento superficial de pintura flexível em conjunto com tela de náilon ou de polipropileno (THOMAZ, 1989).

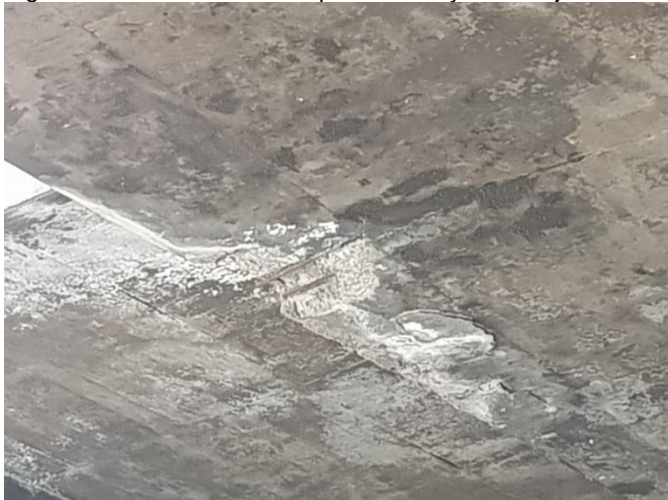
Figura 24 – Danos causados pelas infiltrações na laje devido a umidade.

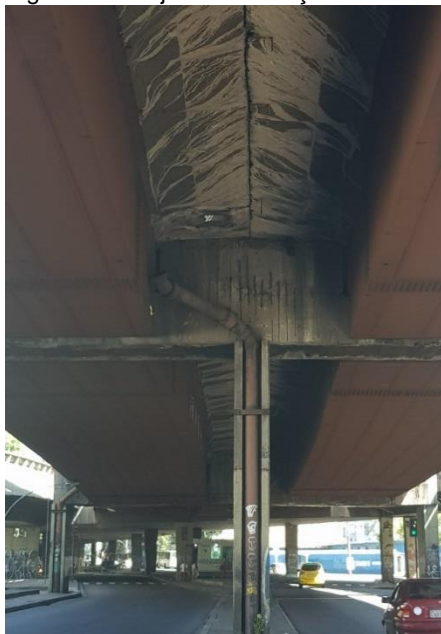
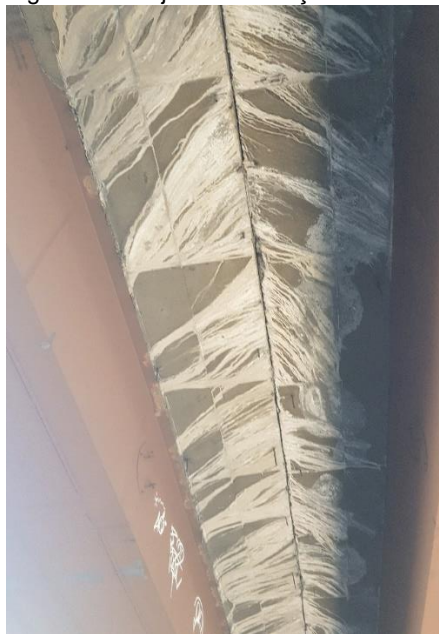
Figura 25 – Laje com lixiviação.

Figura 26 – Laje com lixiviação.

Para Silva (1995), as manchas provenientes de fungos ou bolor, deverão ser eliminadas com a aplicação de uma solução composta por 30g de detergente caseiro para roupa, 90g de fosfato trisódico, 0,25g de lixívia e 0,75g de água. Para tal procedimento utiliza-se de trincha para aplicar a solução e segue com posterior lavagem.
