ENGENHARIA NA PRÁTICA: CONSTRUÇÃO E INOVAÇÃO

E57 Engenharia na prática [recurso eletrônico] : construção e inovação /
Organizadores Pedro Pascoal Sava; Bruno Matos de Farias. –
Rio de Janeiro, RJ: Epitaya, 2020.
211 p.

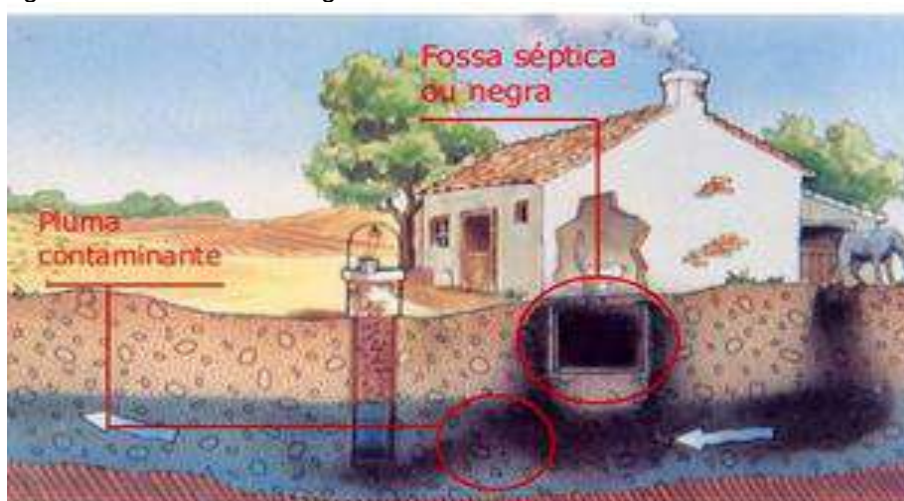
Figura 2 - Vala ou fossa negra

A primeira caixa é a fossa comum, onde o primeiro despejo de dejetos acontece, mas já com a mistura do esterco bovino, após chegar no limite o líquido passa para a segunda caixa, onde passa pelas pedras britas nº 02, fazendo a filtragem, a tubulação da primeira caixa que segue para essa filtragem, deve estar posicionada para baixo para que o filtro não seja entupido pelos dejetos, no filtro a tubulação deve ir até o fundo da caixa onde ficará retido o lodo e conforme for encher a caixa o líquido sobe pelas pedras sendo filtrado e já terceira caixa que é chamada de sumidouro o líquido que passa já está limpo e próprio para fertilizar a terra como adubo, conforme figura 3.

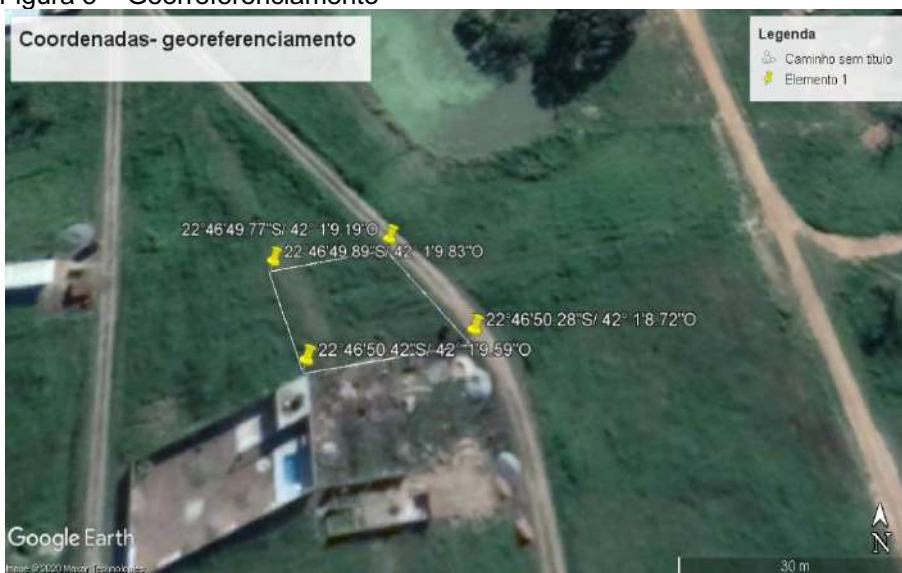
Figura 5 – Georreferenciamento

O condomínio atualmente já possui cerca de 20 casas construídas. No ano 2019, já é possível verificar algumas construções iniciadas. E na figura 5, pode se perceber a necessidade do nivelamento citado.

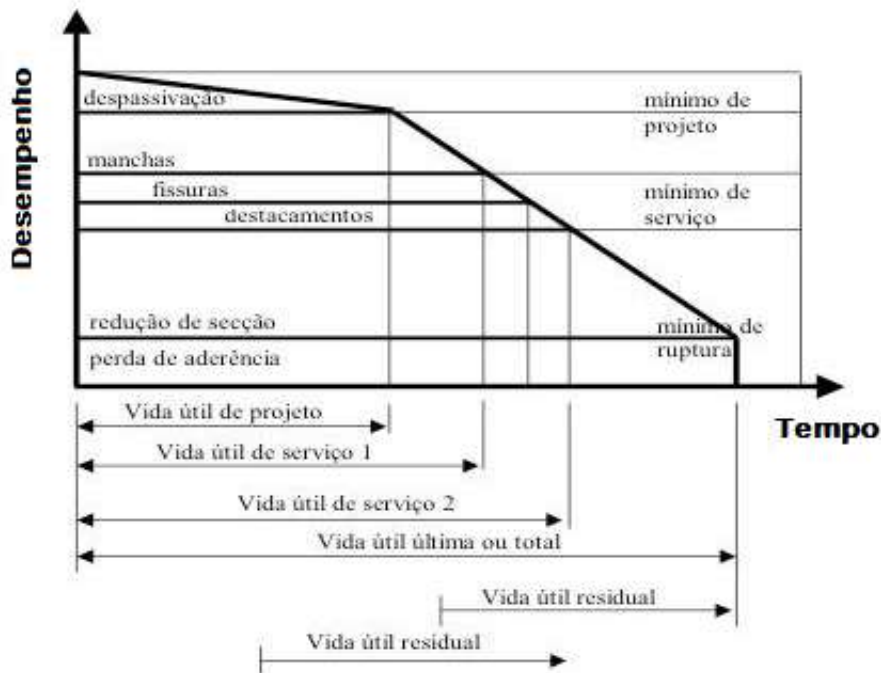
Figura 1 - Conceituação de vida útil das estruturas de concreto tomando por referência o fenômeno de corrosão de armaduras. Fonte: HELENE (1997)

Com base a figura1, tem-se as definições apontadas a seguir (HELENE,1997):

- I. Vida útil de projeto: Período de tempo até a conclusão do processo de despassivação da armadura, o que não significa que esteja em ação de corrosão;
- II. Vida útil de serviço: Período inicial das manifestações de agentes agressivos, isto é, apresentando os efeitos na construção, de manchas na superfície do concreto até o destacamento do cobrimento da armadura;
- III. Vida útil total: Período de tempo no qual a estrutura entrou em processo de colapso, parcial ou total. Consequentemente a estrutura será passível a ser condenada ou a ter reparos de custo elevado;
- IV. Vida útil residual: Período decorrente a uma vistoria e/ou intervenção, aonde a estrutura ainda apresenta a capacidade de desempenho nos quais foi projetada.

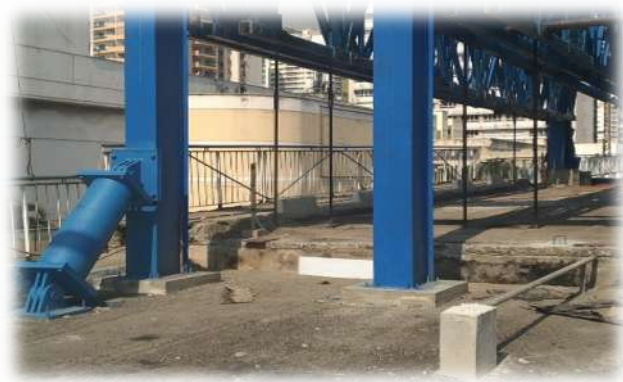
Figura 12 – Macaco hidráulico no Viaduto Padre Fonte: Defesa Civil de Nova Iguaçu

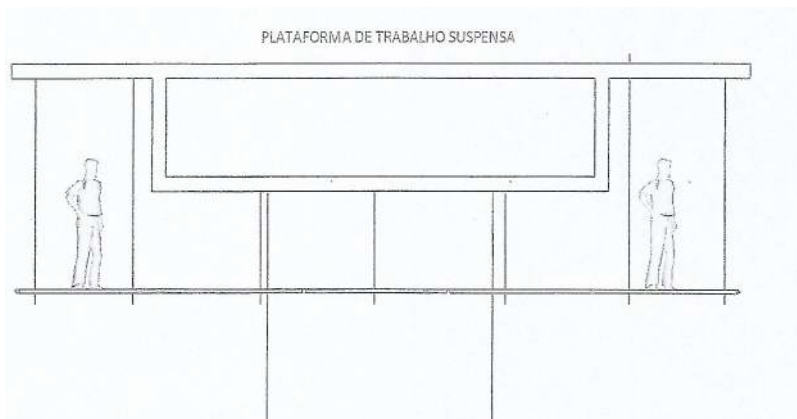
Figura 18 – Plataforma de trabalho suspensa Viaduto Padre João Musch Fonte: Defesa Civil de Nova Iguaçu

INFRADORSO: Recuperar áreas danificadas E Instalar pingadeiras ao longo de todos as bordas.

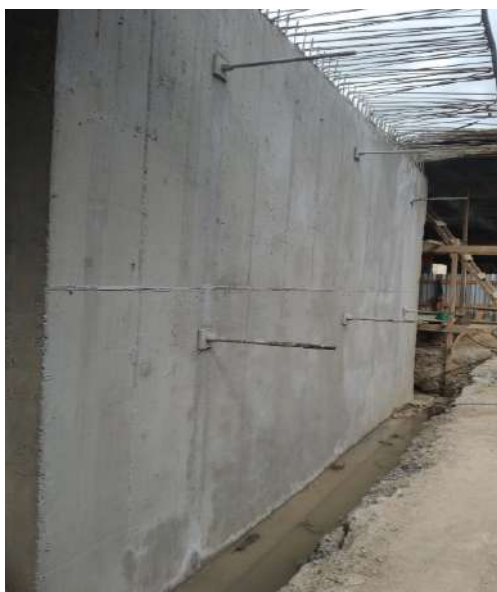
Figura 24 – Murro lateral do Padre João Musch Fonte: Autoral

BASES DOS PILARES E MUROS (ATÉ 1,50 DE ALTURA): Apicolar, alcalinizar, aplicar inibidor de corrosão e ponte de aderência, encamisar com graut incluindo armadura de reforço.

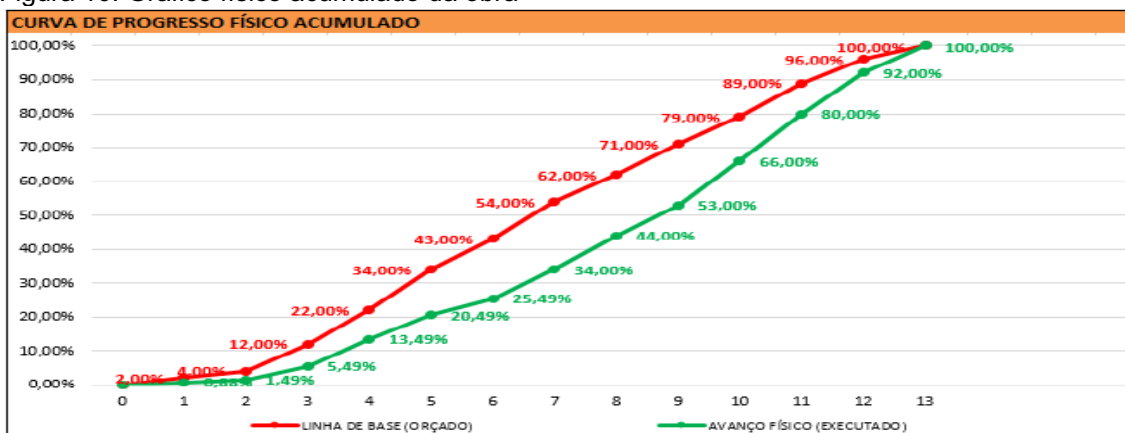
Figura 10: Gráfico físico acumulado da obra

O gráfico em linhas representa o percentual acumulado, porém o relatório gerencial demonstra em um outro gráfico, em barras, que representa o avanço semanal, conforme figura 11. Os dois gráficos possuem papéis importantes no gerenciamento pois possibilitam identificar em que momento ocorreram desvios e quando foram recuperados.

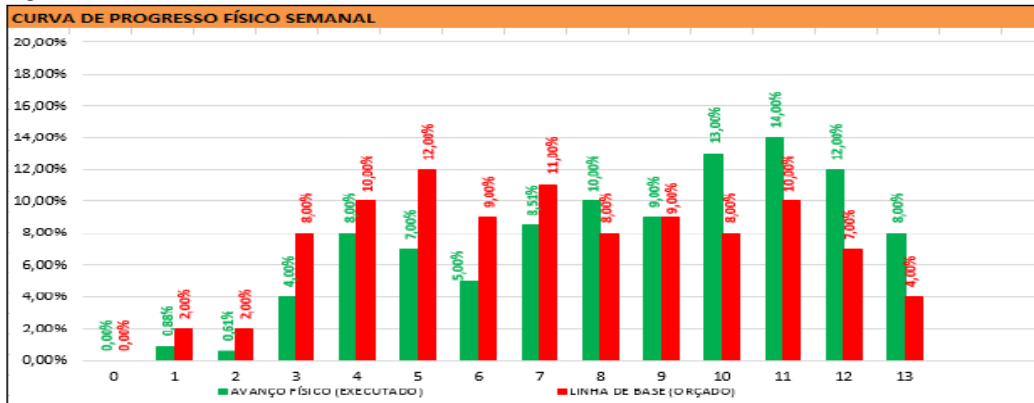
Figura 11: Gráfico físico semanal da obra

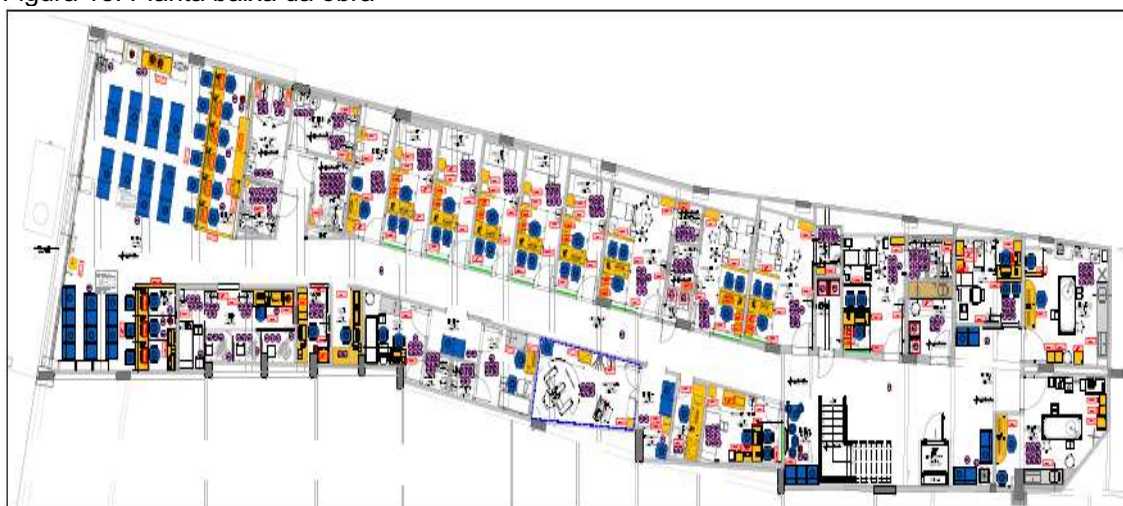
Figura 18: Planta baixa da obra

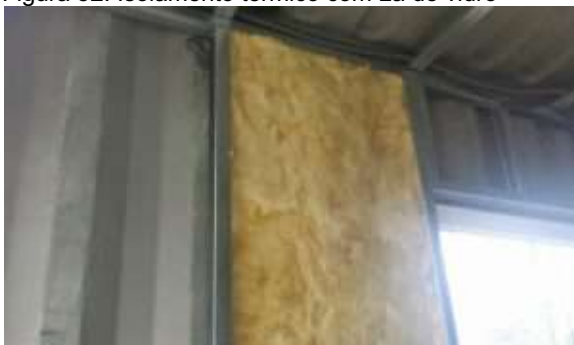
Figura 52: Isolamento térmico com Lã de vidro

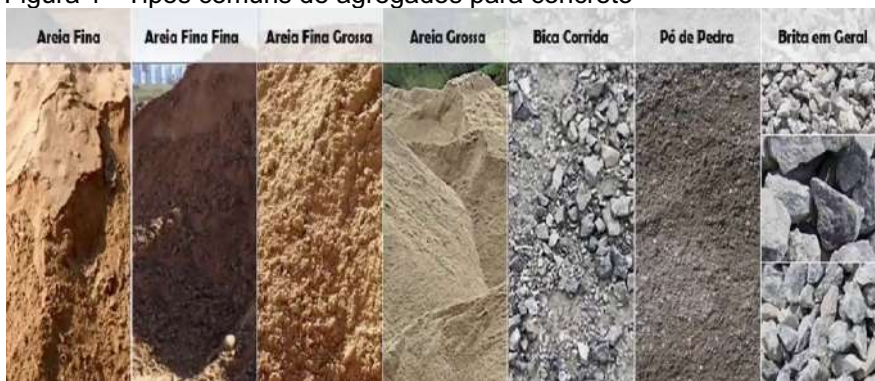
Figura 1 - Tipos comuns de agregados para concreto

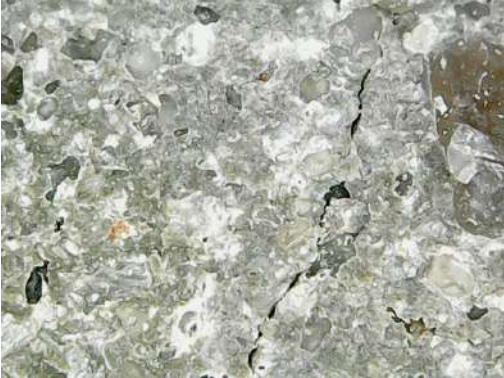
Figura 12 - Micrografia ilustrando o traço padrão de PET

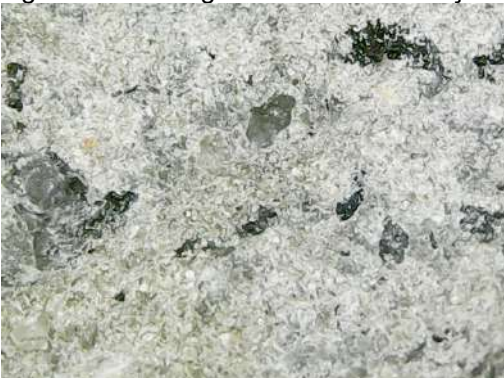
Figura 13 - Micrografia ilustrando o traço com adição de 40% de PET

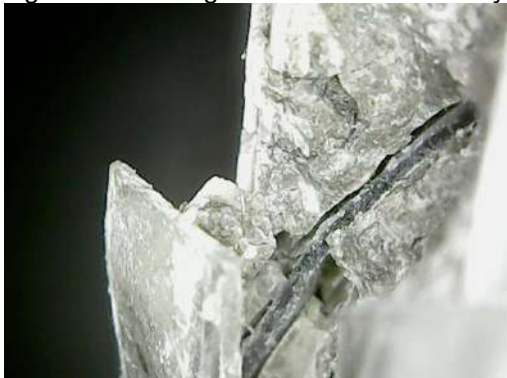
Figura 16 - Micrografia ilustrando a interação do PET com o concreto no traço com adição de 40%

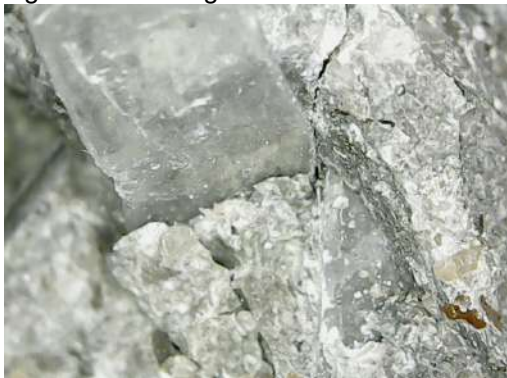
Figura 17 - Micrografia ilustrando o PET com microfissuras ao redor

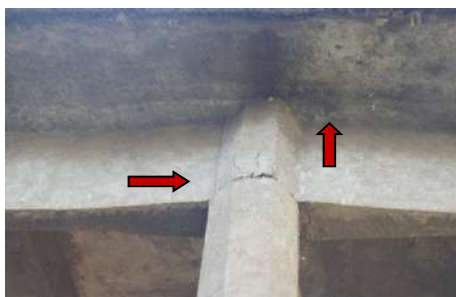
Figura 2 – Trincas, fissuras e esmagamento no encontro do pilar com a viga

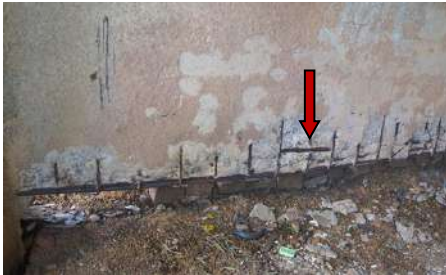
Figura 3 – Corrosão e cobrimento deslocado

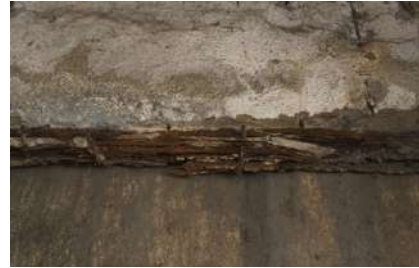
Figura 4 – Carbonatação

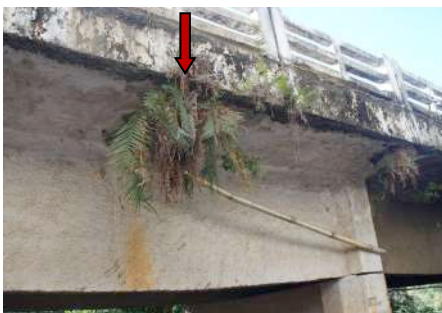
Figura 5 - Infiltração

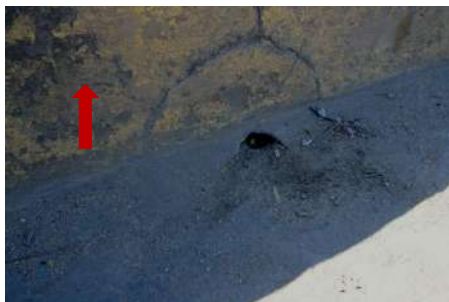
Figura 6 – Drenos danificados

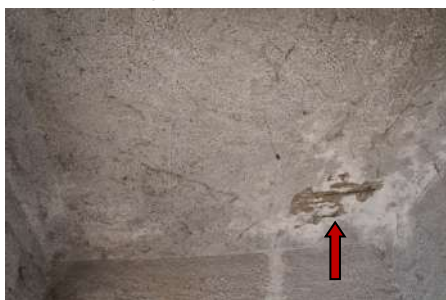
Figura 7 – Lixiviação

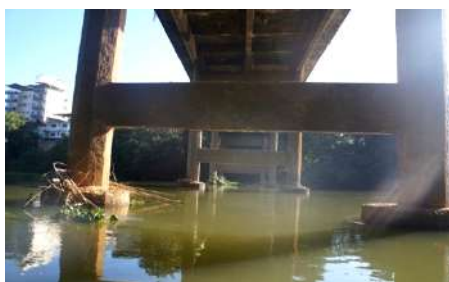
Figura 10 - Pilares: deslocamento de cobrimento do deslocamento

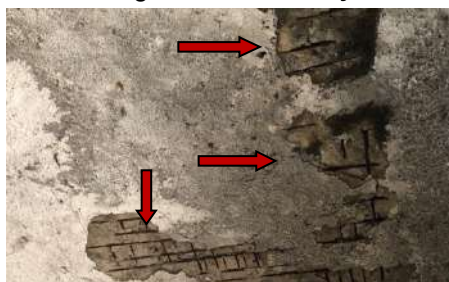
Figura 11 - Pilares: processo de corrosão e concreto e lixo agarrado na fundação.

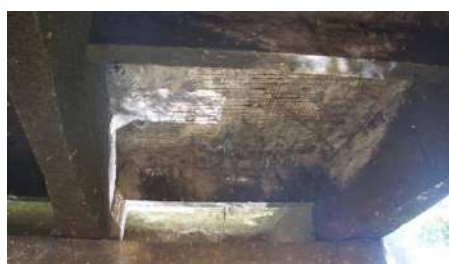
Figura 12 – Vigas: corrosão e perda parcial do aço

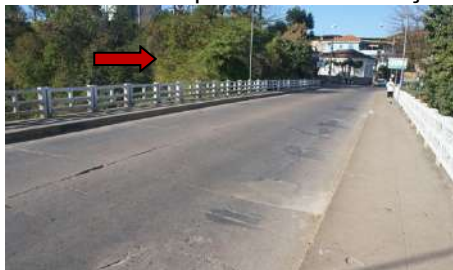
Figura 17 – Falta de pintura de sinalização

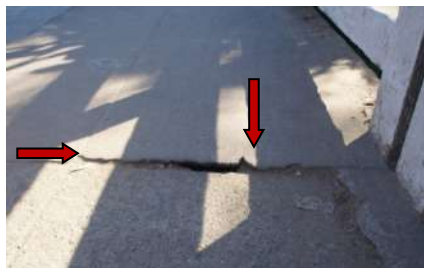
Figura 18 – Passeio: Trincas, fissuras e danos estéticos

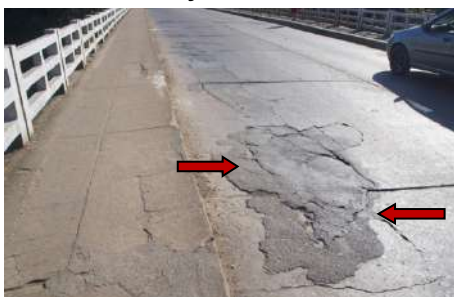
Figura 21 – Deformações asfálticas

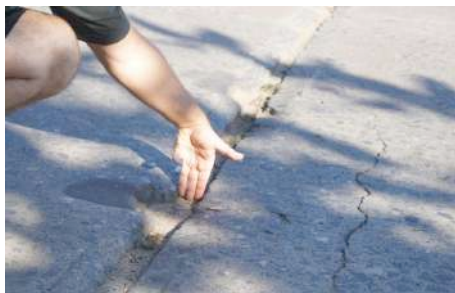
Figura 22–Juntas de dilatação fora dos padrões normativos

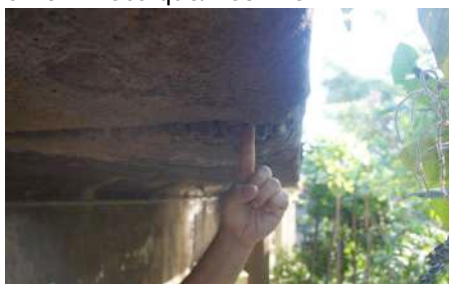
Figura 23 – Recalque/Desnível

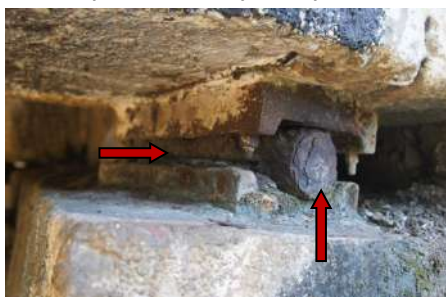
Figura 25–Aparelho de apoio apresentando corrosão
