**Palavras-Chave:** Contenção de Encostas; Talude rochoso; Tela de alta resistência.

# **ESTUDO DE CASO EM OBRA DE ESTABILIZAÇÃO DE TALUDE ROCHOSO COM CAMADA DE SOLO A MONTANTE, SITUADA EM BOTAFOGO, NO ESTADO DO RIO DE JANEIRO**

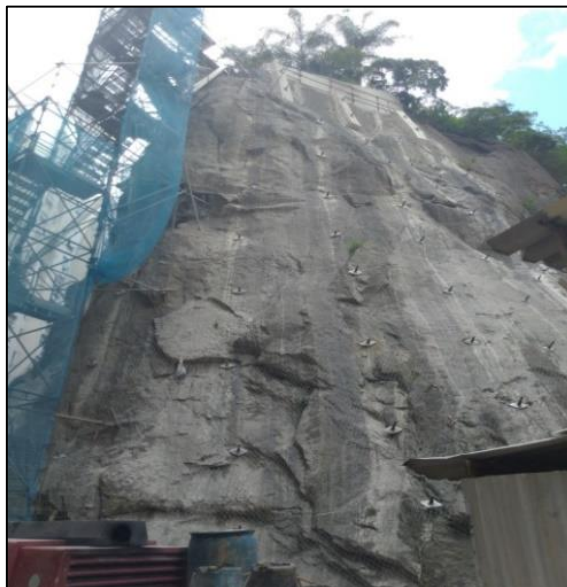
A figura 1 representa um talude em processo de contenção (estabilização) do maciço rochoso.

**Figura 1:** Talude em processo de Estabilização do Maciço Rochoso.

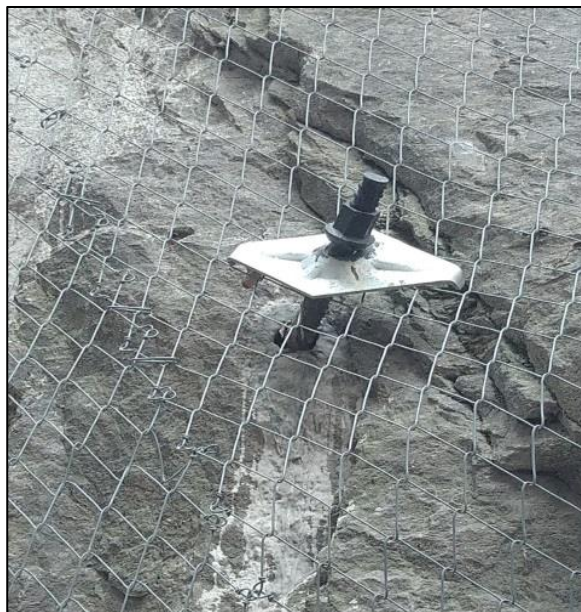
Segundo Geobrugg (2019), principal fornecedora deste tipo de material, cada fio de aço gera no mínimo uma resistência a tração de  $1770\text{N/mm}^2$ , neste caso, citando o modelo TECCO System, com grande usabilidade no mercado da construção civil nacional. Após o posicionamento da tela na superfície do talude ou encosta rochosa, é feita sua fixação com auxílio de placas P33 (nomenclatura dada devido seu diâmetro de 33 cm) e porcas de aço. A figura 3 apresenta um talude com a tela de alta resistência aplicada e fixada.

**Figura 3:** Tela fixada no Maciço Rochoso com Placa P33

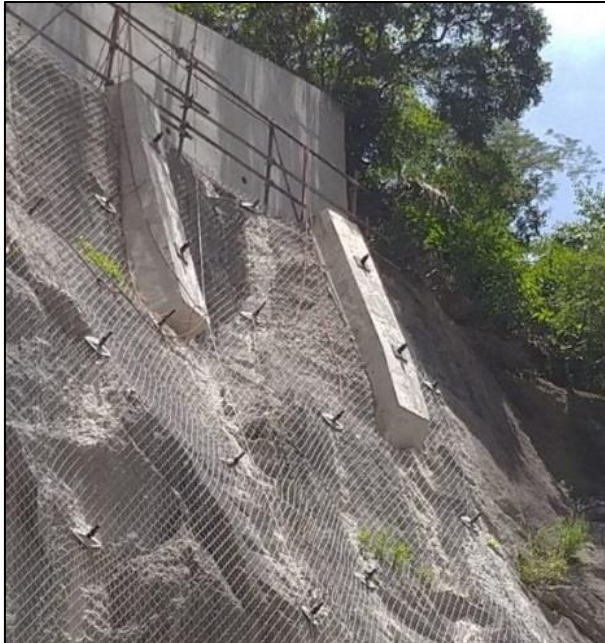
A figura 4 apresenta contrafortes elaborados na crista do talude.

**Figura 4:** Contraforte executado na Crista de Talude.

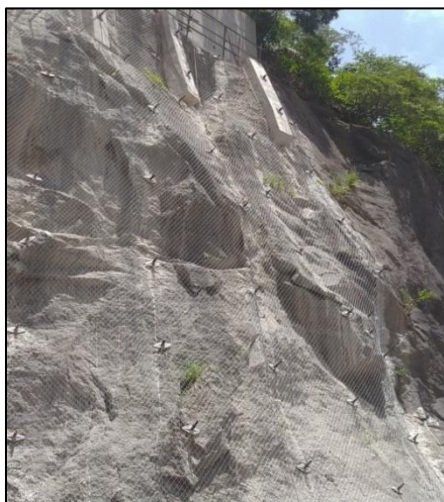
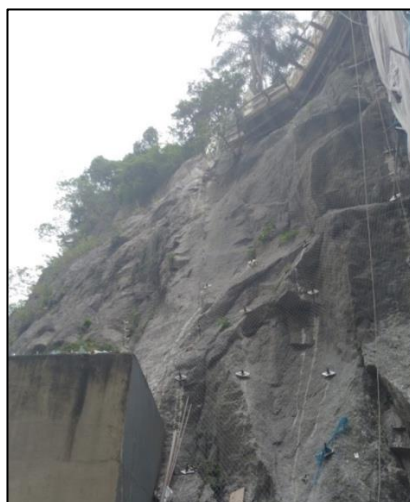
Nas figuras 05 e 06, pode-se observar a obra em processo final de acabamento, com a contenção já realizada.

**Figura 5:** Talude com a Tela Dinâmica de Resistência já aplicadas

**Figura 6:** Talude com a Tela alta Dinâmica alta Resistencia já aplicada

No tocante a tela de alta resistência, objeto principal deste estudo, foi utilizada para contenção de uma área total aproximada de 1404m<sup>2</sup>, com o auxílio ao todo de 290 grampos cravados em rocha, para sua fixação e auxílio no alívio dos esforços, atingindo assim o objetivo do projeto, a estabilidade, onde segundo Rocha (2009), compõe uma das três soluções cabíveis para contenção de taludes rochosos, que são: eliminação do problema, estabilidade e convivência com o problema.

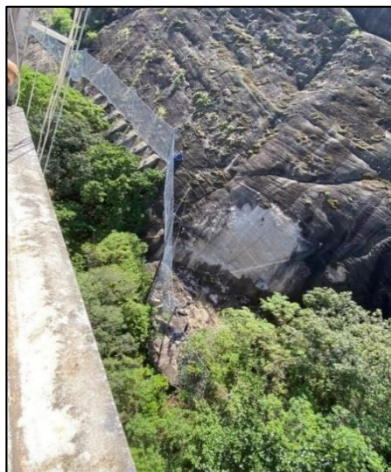
Para fins de ilustração e comprovação da funcionalidade do sistema de telas em estudo, abaixo nas fotos 07 e 08, pôde-se verificar a tela de alta resistência, TECCO SYSTEM (objeto direto de estudo deste artigo), no formato de barreira dinâmica, em atuação. As fotos expõem um talude, lateral a uma edificação de 20 andares, no bairro da Lagoa, Rio de Janeiro, onde por força da natureza, houve desprendimento de fissuras de rocha, de aproximadamente  $15 \text{ m}^3$ , onde baseado em uma estimativa de  $2.7 \text{ Ton/m}^3$ , estima-se uma massa de 40,5 toneladas. A barreira instalada no local foi projetada para uma carga de 250 KJ e ensaiada com blocos de 800 Kg de massa a 25 m/s. Entendendo que as fissuras de rocha depositadas na tela não tiveram acréscimo de energia cinética, pode-se verificar que a barreira ofereceu uma resistência até 50 vezes maior que a de projeto e ensaio, mostrando assim, sua eficácia.

**Figura 7:** Vista da tela de alta resistência no formato de barreira
