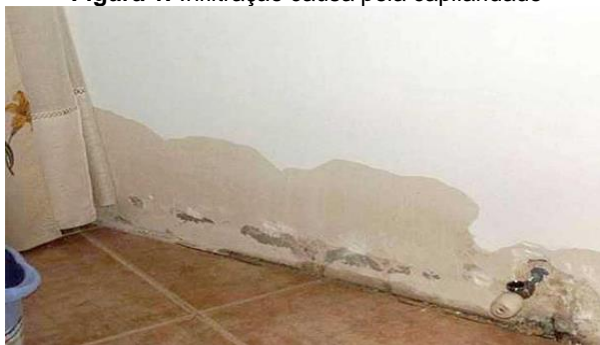
A umidade (figura 1), em alguns casos pode levar algum tempo para aparecer, mas quando surge a uma enorme dificuldade para extingui-la, alguns de seus sintomas são: mofo, degradação do reboco, massa corrida estufada pintura danificada etc.

Figura 1: Infiltração causa pela capilaridade

A capilaridade de água é a causadora da umidade, quando em contato com os materiais constituinte da edificação, como o tijolo, reboco, paredes, fundações etc. (UFSM-RS, 2015).

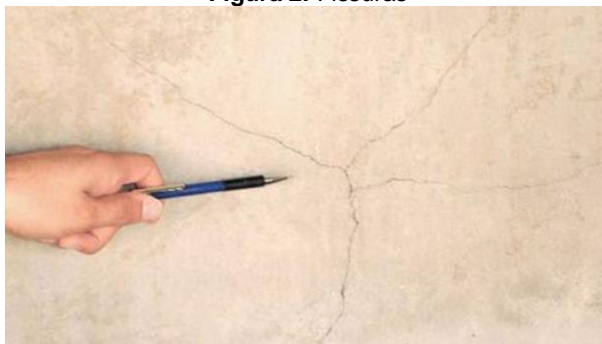
As fissuras (Figura 2) geralmente apresentam aberturas na superfície de um material de forma estreita e alongada, elas são superficiais e de menor gravidade, não implicando problema estrutural.

Figura 2: Fissuras

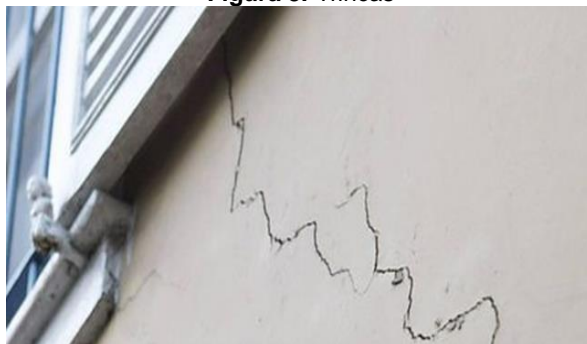
As trincas (Figura 3) por serem profundas e acentuadas, são identificadas pela separação das paredes, são difíceis de serem identificadas, apesar de as rachaduras (Figura 4) serem semelhantes às trincas elas possuem aberturas acentuam grandes e profundas, para uma fácil distinção entre rachadura e trica é verificar se a água, o vento e a luz passam por ela (FIBER SALS, 1985).

Figura 3: Trincas

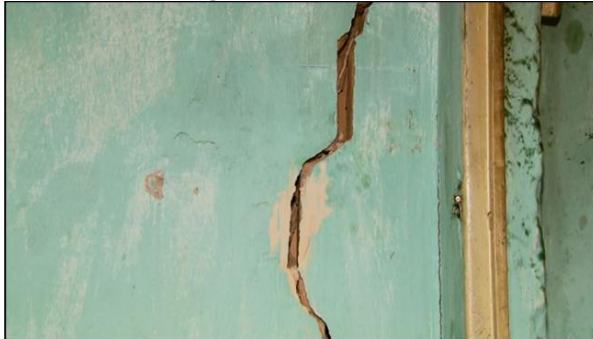
Figura 4: Rachaduras

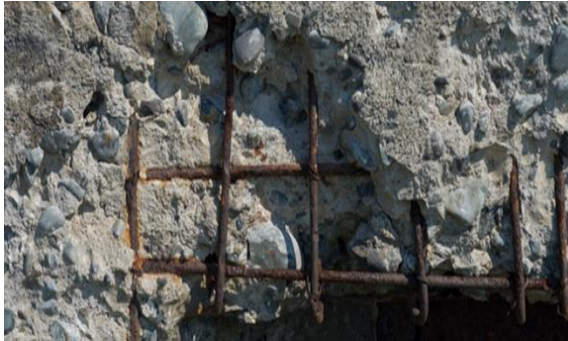
Outra patologia bem comum nas edificações é a corrosão nas armaduras, principalmente quando as edificações ficam próximas às regiões marítimas. as armaduras podem ficar expostas ao ambiente, pois a corrosão pode causar fissuramento (Figura 5).

Figura 5: Brocas
