André Augusto de Souza Ribeiro

A cidade de Petrópolis, localizada na região serrana do estado do Rio de Janeiro, possui um relevo acidentado, e ao longo dos anos a população vem se aglomerando próximo aos centros urbanos, diferente do projeto inicial, hoje áreas cada vez mais íngremes e encostas rochosas vem sendo ocupadas. Para tornar essas ocupações possíveis, faz-se necessário o uso dos muros de contenção, utilizados para conter e estabilizar taludes e encostas. Porém, muitos desses muros apresentam manifestações patológicas, que caso não sofram nenhum tipo de intervenção se agravam cada vez mais, podendo levar a estrutura à ruína, trazendo diversos prejuízos socioeconômicos. A fim de identificar um padrão de ocorrência de patologias nas contenções do município, este trabalho se utilizou de um estudo de caso, onde foi escolhido um tipo de contenção comum na cidade, os muros de concreto armado. Foi realizada uma revisão bibliográfica como embasamento teórico aos estudos, além de serem selecionadas também uma amostra de 10 muros com manifestações patológicas para o estudo de caso. Esses muros foram vistoriados e através da análise dos dados coletados, foi possível identificar o t

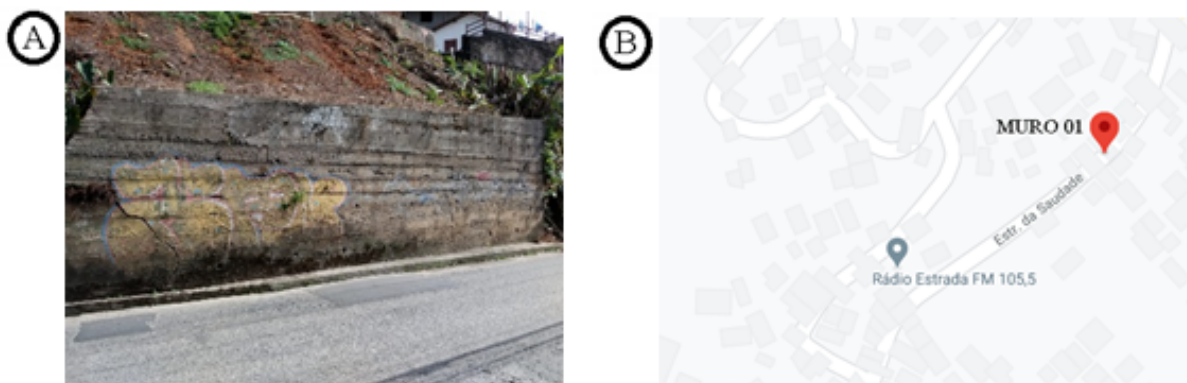
Figura 03 – Muro 01: (A) Vista; (B) Mapa.

O Muro 01, mostrado na Figura 03, fica localizado na Estrada da Saudade, número 1213, no bairro do mesmo nome, nas coordenadas geográficas 22°29'33.82" S 43°09'40.57" O.

PATOLOGIAS	POSSÍVEIS CAUSAS
Aço exposto	Falha de projeto Falha de execução
Fissuras	Falha de projeto Falta de manutenção
Desaprumo	Falha de projeto
Drenos obstruídos	Falta de manutenção
Ninhos de concretagem	Falha de execução

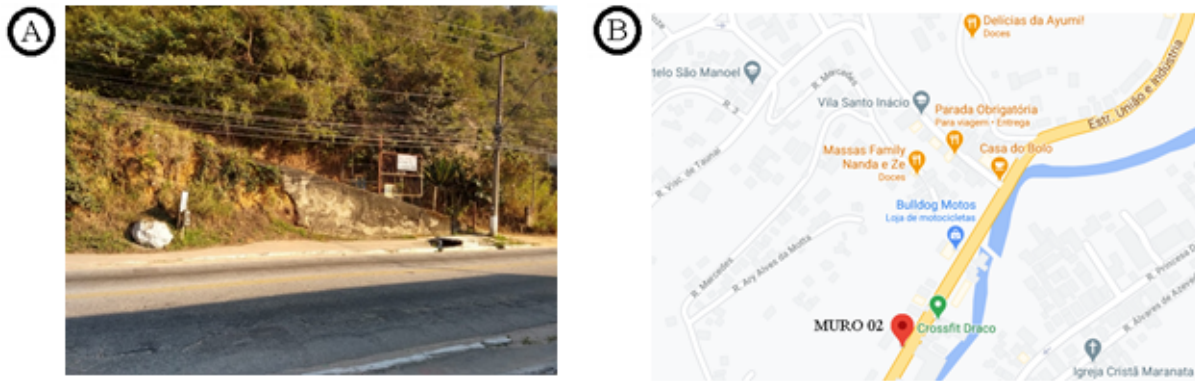
Figura 06 – Muro 02: (A) Vista; (B) Mapa.

O Muro 02 fica localizado na Estrada União e Indústria, número 4625, no bairro Corrêas, nas coordenadas geográficas 22°26'24.22" S 43°08'21.12" O e pode ser visto na Figura 06.

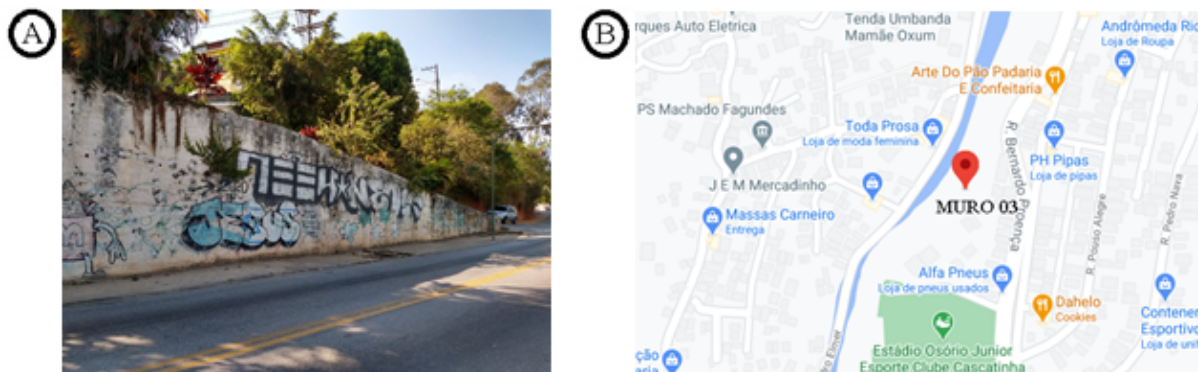
Figura 09 – Muro 03: (A) Vista; (B) Mapa.

O Muro 03 fica localizado na Rua Bernardo Proença, em frente ao número 721, no bairro Itamarati, nas coordenadas geográficas 22°29'00.00" S 43°09'11.32" O e pode ser visto na Figura 09.

PATOLOGIAS	POSSÍVEIS CAUSAS
Fissuras	Falha de projeto Falta de manutenção
Drenos obstruídos	Falta de manutenção

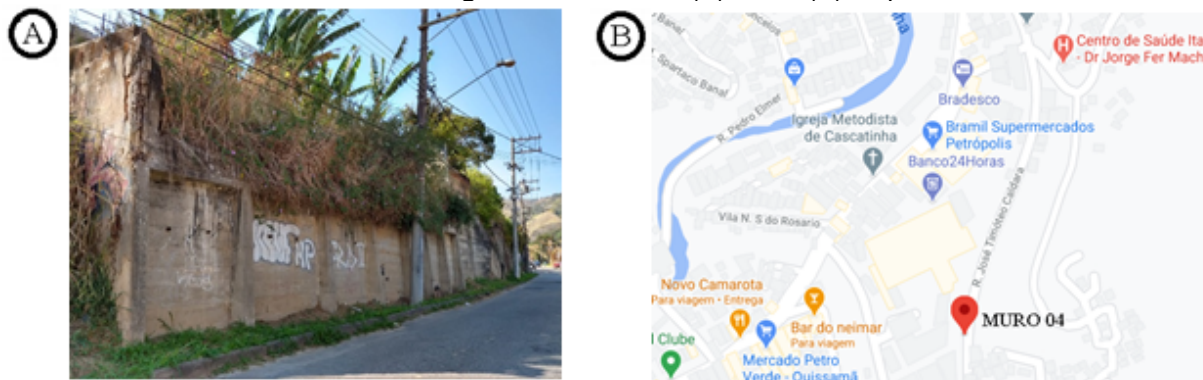
Figura 12– Muro 04: (A) Vista; (B) Mapa.

O Muro 04, como mostra a Figura 12, fica localizado na Rua José Timóteo Caldara, número 834, no bairro Itamarati, nas coordenadas geográficas 22°29'20.87" S 43°09'03.49" O.

PATOLOGIAS	POSSÍVEIS CAUSAS
Aço exposto	Falha de projeto Falha de execução
Fissuras	Falha de projeto Falta de manutenção
Drenos obstruídos	Falta de manutenção

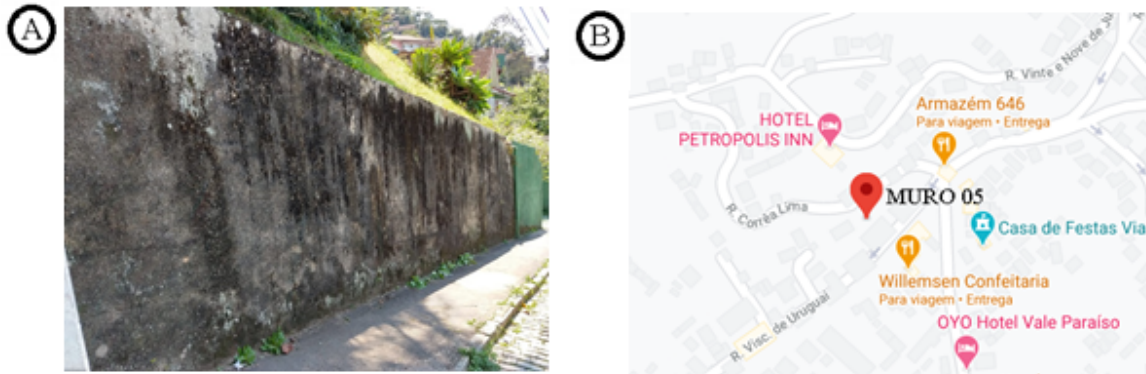
Figura 15 – Muro 05: (A) Vista; (B) Mapa.

O Muro 05 fica localizado na Rua Corrêa Lima, número 50, no bairro Valparaíso, nas coordenadas geográficas 22°31'00.10" S 43°11'31.94" O e pode ser visto na Figura 15.

PATOLOGIAS	POSSÍVEIS CAUSAS
Fissuras	Falha de projeto Falta de manutenção
Drenos inexistentes	Falha de projeto

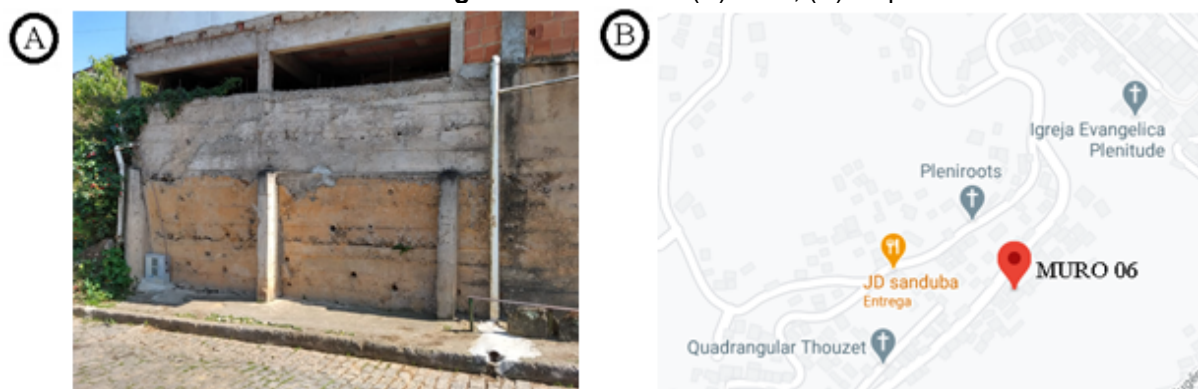
Figura 18 – Muro 06: (A) Vista; (B) Mapa.

O Muro 06, Figura 18, fica localizado na Rua Lopes de Castro, número 1651, no bairro Valparaíso, nas coordenadas geográficas 22°31'31.27" S 43°11'56.34" O.

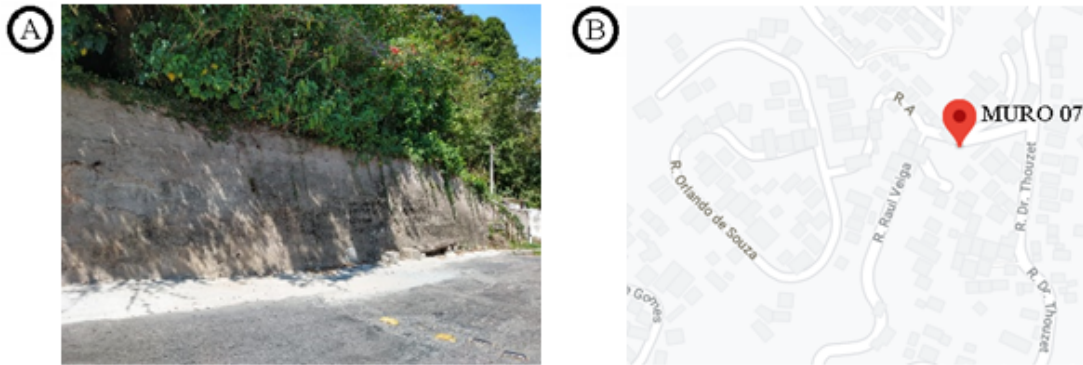
Figura 21 – Muro 07: (A) Vista; (B) Mapa.

O Muro 07 fica localizado na Rua Raul Veiga, número 326, no bairro Quitandinha, nas coordenadas geográficas 22°31'49.90" S 43°12'15.03" O e pode ser visto na Figura 21.

PATOLOGIAS	POSSÍVEIS CAUSAS
Fissuras	Falha de projeto Falta de manutenção
Drenos obstruídos	Falta de manutenção

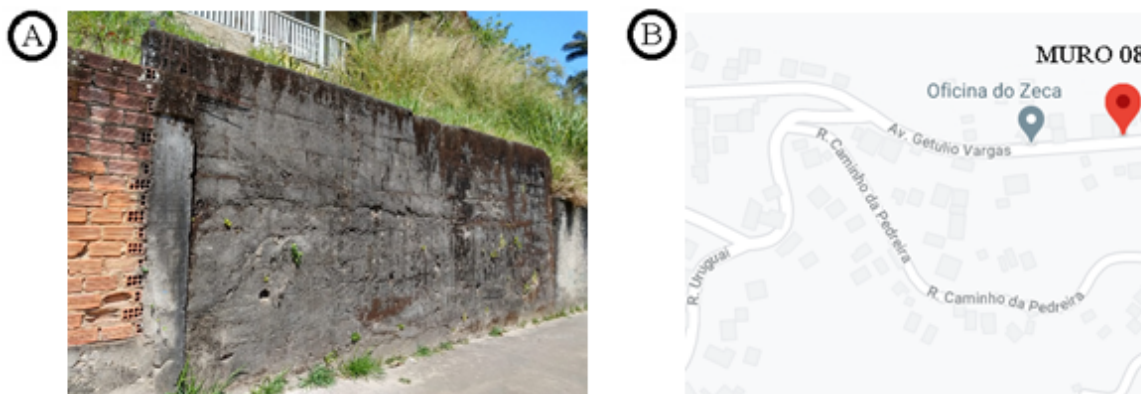
Figura 24 – Muro 08: (A) Vista; (B) Mapa.

A Figura 24 mostra o Muro 08, que fica localizado na Avenida Getúlio Vargas, número 2194, no bairro Quitandinha, nas coordenadas geográficas 22°31'18.39" S 43°12'06.80" O.

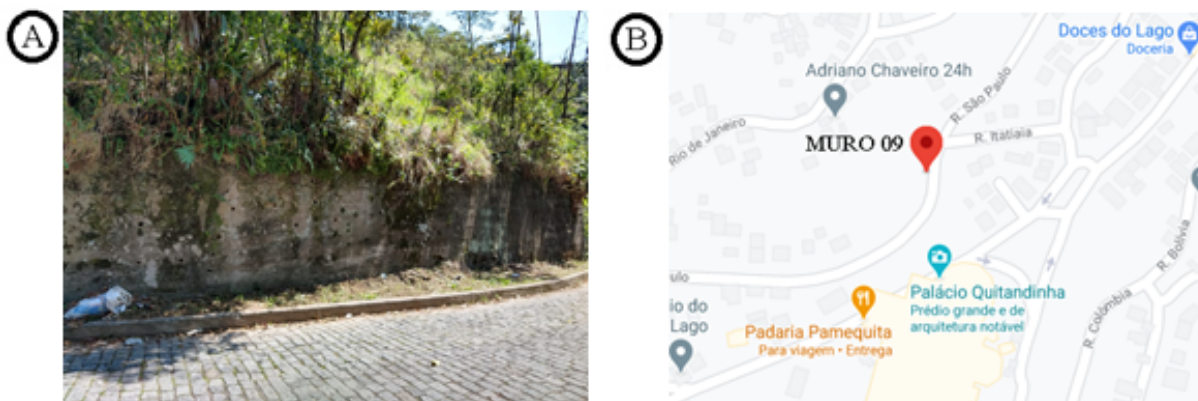
Figura 27 – Muro 09: (A) Vista; (B) Mapa.

A Figura 27 mostra o Muro 09, que fica localizado na Rua São Paulo, próximo ao número 109, no bairro Quitandinha, nas coordenadas geográficas 22°31'30.90" S 43°12'44.80" O.

PATOLOGIAS	POSSÍVEIS CAUSAS
Fissuras	Falha de projeto Falta de manutenção
Drenos obstruídos	Falta de manutenção
Ninhos de concretagem	Falha de execução

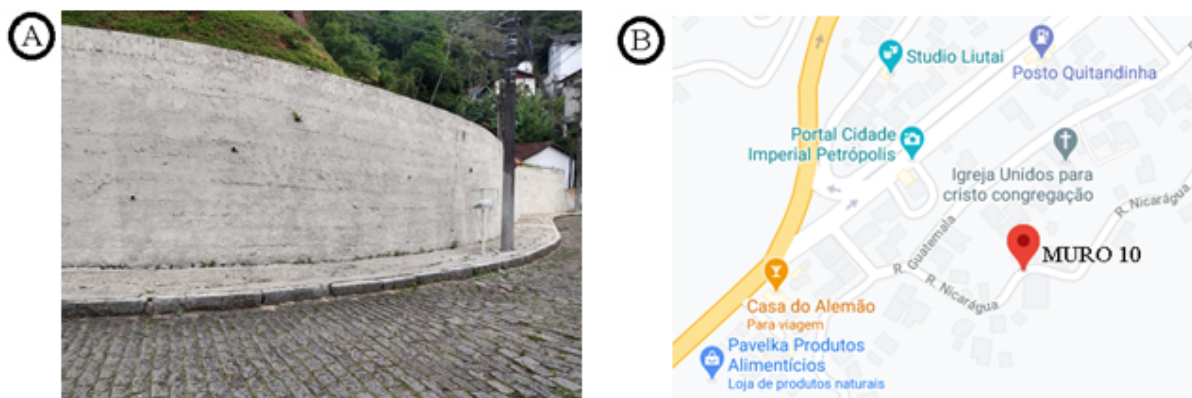
Figura 30 – Muro 10: (A) Vista; (B) Mapa.

O Muro 10, Figura 30, fica localizado na Rua Nicarágua, número 150, no bairro Quitandinha, nas coordenadas geográficas 22°32'04.51" S 43°13'04.06" O.

PATOLOGIAS	POSSÍVEIS CAUSAS
Fissuras	Falha de projeto Falta de manutenção
Drenos obstruídos	Falta de manutenção
