Este artigo tem como objetivo, mostrar através de pesquisas, dados que relatam que a aplicação de um material adequado nas fachadas, implica diretamente no comprometimento da estrutura e a segurança dos pedestres. Destaca-se a importância de uma manutenção no exterior das paredes dos edifícios, pois a abordagem de material inadequado na fachada pode colocar a vida de pessoas em risco, podendo causar acidentes graves com a queda desse material indevido. Quando não utilizado a cerâmica adequada, não se pode dar garantia do produto, pois cada fabricante apresenta suas normas de instalação tanto do serviço quanto do produto. Esse material necessita de mão-de-obra especializada de acordo com a ABNT NBR 13755 (1996). Portanto, realizando a instalação de uma cerâmica adequada para a fachada e a mão-de-obra especializada, é possível se basear no tempo de garantia do fabricante para a manutenção da própria, evitando acidente aos pedestres e trazendo assim, o êxito da obra.

### Revestimentos Cerâmicos nas Fachadas

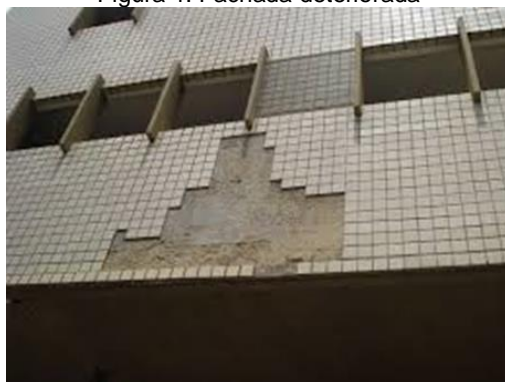
Figura 1: Fachada deteriorada

A figura 1, exhibe o comprometimento da fachada de um edifício devido a inúmeros fatores que serão abordados nesse artigo. É possível visualizar a deterioração externa dos revestimentos cerâmicos. O deslocamento de uma dessas placas pode atingir força e velocidade suficiente para atingir e colocar em risco a vida humana. Portanto, confirmar-se a importância de uma manutenção adequada nas paredes externas.

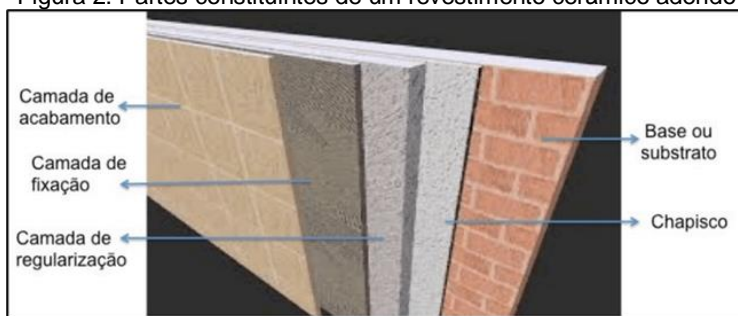
Figura 2: Partes constituintes de um revestimento cerâmico aderido

A figura 2 descrita abaixo, demonstra as camadas necessárias antes de ser instalado o revestimento cerâmico. É importante ressaltar que cada camada tem sua importância e não deve ser deixada de lado, no processo de construção da alvenaria externa. A falta de qualquer uma delas, pode implicar no comprometimento da fachada.

**Base ou substrato:** elemento de suporte do revestimento cerâmico. Podendo ser de alvenaria ou concreto. Sua importância é crucial no tempo de vida da fachada. Sendo necessário avaliar a real situação dessa base antes de instalar o revestimento para evitar fissuras e partículas soltas.

**Chapisco:** emprega-se após a base, ele tem a capacidade de padronizar a junção da camada que se segue.

**Camada de regularização:** trivialmente manifestada como embolso, responsável pelo plano vertical e de junção ao revestimento.

**Camada de fixação:** responsável pela junção das placas cerâmicas.

**Camada de acabamento:** revestimento cerâmicos.
